運輸安全委員会ダイジェスト

第20号 (平成28 (2016) 年4月発行)

鉄道事故分析集

自動車等の踏切事故防止に向けて

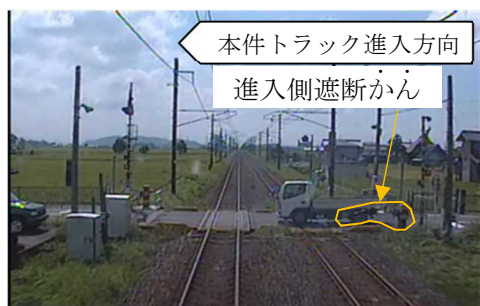
運転台付近に設置したカメラで撮影された映像

本件トラックの損傷状況

本件鉄道車両の損傷状況

本事故は、踏切警報機、踏切遮断機が正常に動作し、列車が本件踏切直前まで接近していたところに、トラックが遮断かんを折り曲げて進入したため、運転士が非常ブレーキを扱ったが間に合わず、列車とトラックが衝突した際、列車1両目の前面下部の台車近くまでトラックが入り込み、列車の先頭部を瞬間的に持ち上げたことにより前台車全2軸が左レールを越え、脱線したものと考えられる。

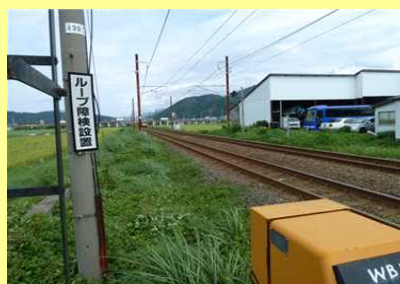
踏切付近からの列車方向の見通し

本件トラックの踏切進入時の列車方向の見通しを本件踏切付近から確認したところ、**見通しは良好であった**。また、本件踏切右側の道路には本件踏切の**見通しを支障するようなもの**はなかった。

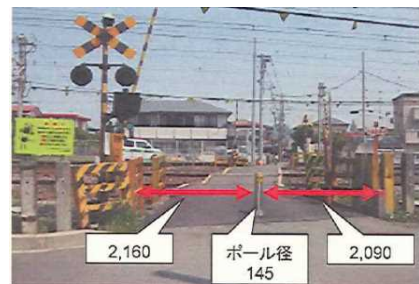
踏切進入側に設置してある杭(ポール)は、鉄道事業者がかつて交通規制の実効を確保するために設置したものであったが、杭と柵の間隔は軽自動車を通れるほどの間隔があった。

本件踏切の事故前の状況【進入側】数値の単位は「mm」

必要と考えられる事故防止策：鉄道事業者、警察及び道路管理者は、踏切における自動車通行止めなどの交通規制や自動車の通行をできなくする杭の設置などを実施または廃止しようとするときは、相互に十分連絡、協議して、安全上の齟齬が生じないように注意すべきである。

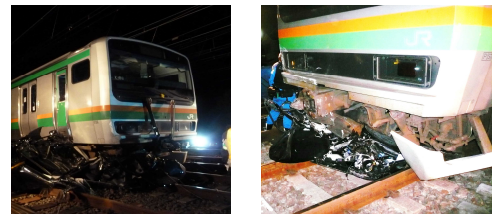
列車の下に写っている黒い物が本件軽自動車

原因（抄）：本事故は、落輪して踏切内に停車していた軽自動車と列車が衝突した後、列車が同自動車を列車前面の連結器の下に巻き込むように線路上を押し進み、同自動車の一部が分岐器のガードレールに接触したことなどから列車が脱線したものと考えられる。

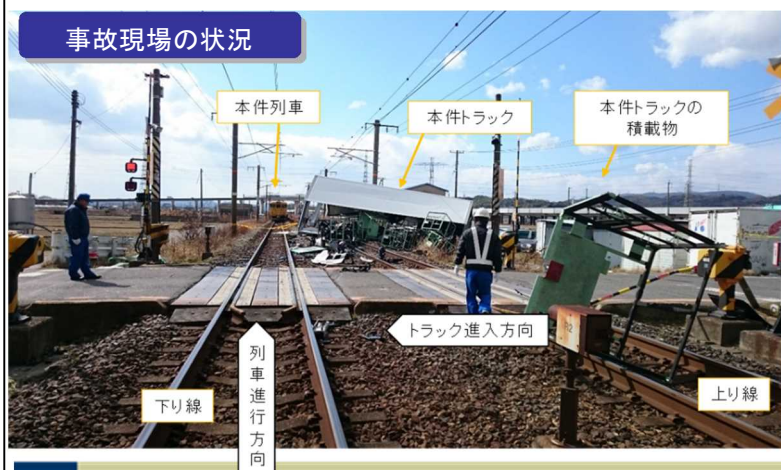
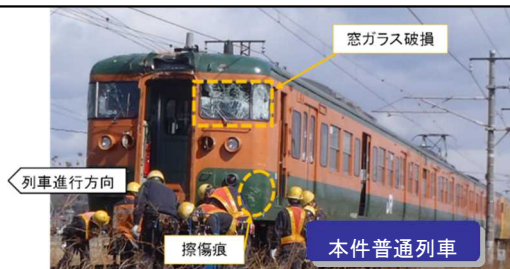
事故現場の状況

本件踏切内で本件トラックが停止後にトラック運転者がとった措置

踏切支障報知装置の押しボタンが扱われた記録があること及びトラック運転者は押しボタンを扱ったと口述していることから、トラック運転者が踏切支障報知装置の押しボタンを扱ったものと推定される。また、本件運転士及びトラック運転者の口述並びに車両の客観データの記録から、トラック運転者は、発炎筒を使用していないものの、手を振って本件踏切内に本件トラックが停止していることを知らせる措置をとっていたものと推定される

・本件トラックは、本事故発生直前にトランスミッションで変速のための切替え時に異常が発生したことにより、エンジンの動力が伝わらなくなり、本件踏切内で停止した可能性があると考えられるが、本件トラックのコントロールユニットの記録に時刻の記録がないこと及び本事故発生直前のトランスミッションの状態が不明であることから、このような事態が発生したと特定することはできなかった。

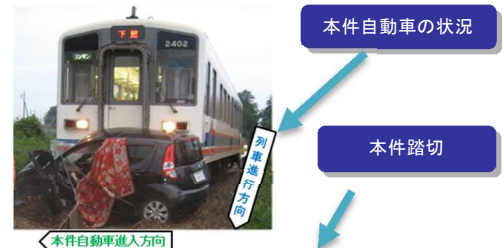
本件運転士の口述から、本件運転者は列車と衝突する直前に列車の方を向いたように見えたとのことから、それまでは列車の接近に気付いていなかった可能性があり、その要因を分析する。

(1)停止線での一時停止

本件運転者が停止線で一時停止して安全確認をしていたかについては、本事故直前の本件運転者の行動が不明であるため、明らかにできなかった。
