運輸安全委員会ダイジェスト

航空事故分析集

非常脱出時の脱出スライド使用における負傷等について

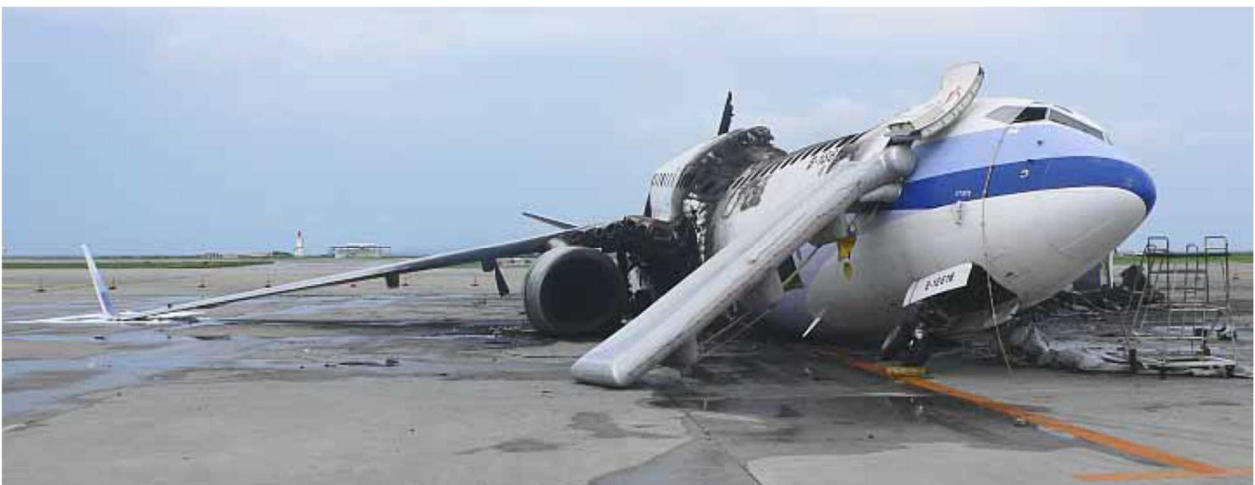
- 死傷者はいなかった
- 脱出に要した時間は2分28秒であった
(10時33分52秒～10時36分20秒)
- 使用した脱出スライド数は6箇所中4箇所であった
- 脱出スライドの着地付近に補助者がいたと証言する者は約25%であった
- 荷物を持って脱出した者は約60%で、脱出の際、客室乗務員から荷物を持っての脱出を制止されたと証言する者はいなかった

- 乗客がスポットイン直後から降機準備を開始して機内通路に並んだ状態であったため、整然とした脱出が可能であった
- 燃料漏えいが疑われる異常事態が発生していたことを地上係員が早期に気づき、機長にその旨通報した
- 同機の脱出口の位置が比較的低く、また昼間で天候が良好であったため、乗客の脱出が容易であった
- 地上係員が自発的に脱出スライド下につき、脱出者の援助に当たったため、円滑な脱出につながった
- 駐機した後の火災発生であったため、火災発生の認識、通報、脱出、脱出支援が円滑に実施できた
- 両隣の駐機場が空いていたため、他機に被害が及ばなかった
- ブリッジ式の乗降ではなかったため、ブリッジやターミナルに被害が及ばなかった

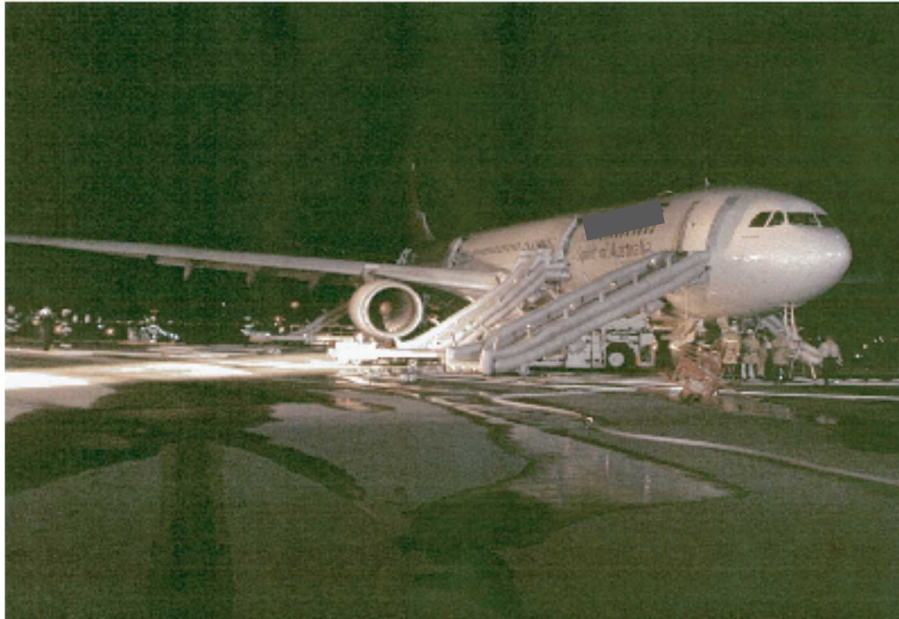
○女性 年齢不明 骨盤骨折
脱出スライド下部で、後ろから抱きかかえていた保護者の腕から離れて腰から地面に落下した

- 乗客の中には手荷物や小型のキャリーケースをもって避難している人もいた
- 使用した脱出スライド数は8箇所中7箇所、1箇所はドアが開かなかった
- 3箇所の脱出スライド下で消防隊員が補助したが、重傷者が発生した箇所では補助者はいなかった
- 客室乗務員は、最初に地上に降りた乗客に後続者に対する補助を依頼していなかった
