4. 踏切の廃止に向けた対策の進め方のポイント

5. 遮断機のない踏切の廃止を実現した事例

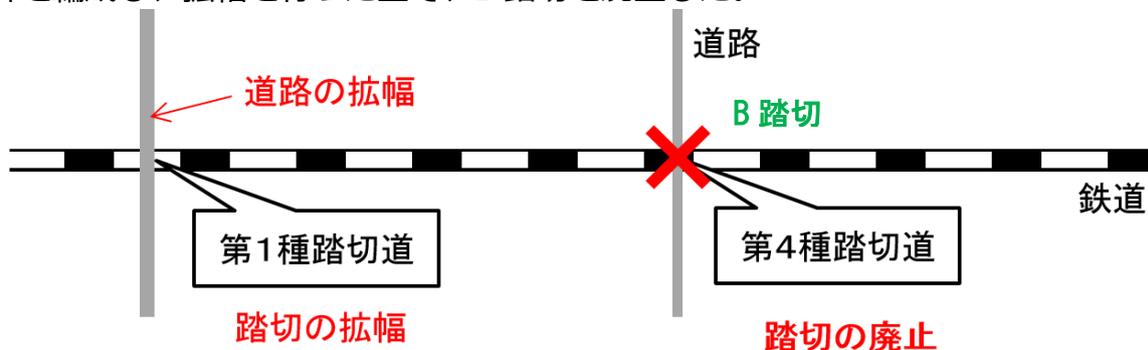
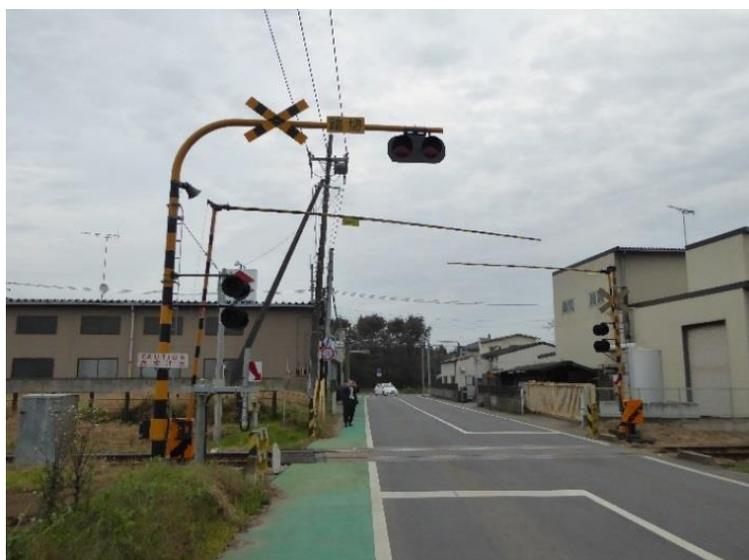
- ・ 踏切の拡幅
- ・ 道路の拡幅
- ・ 歩道帯の設置（緑色部分）
- ・ 踏切警報機の移設及びオーバーハング型への変更

→ 歩行者の利便性・踏切の視認性UP！

死亡事故の発生を受けて、地元自治体、警察、学校等の関係者でB踏切の廃止について検討したが、近隣の第1種踏切道及びその接続道路の幅が狭く、現状では危険であることから、廃止に難色を示されたため、近隣踏切の拡幅（歩道設置）を行った上で、B踏切を廃止することを決定した。地元自治体が近隣踏切の拡幅のための補正予算を編成し、拡幅を行った上で、B踏切を廃止した。

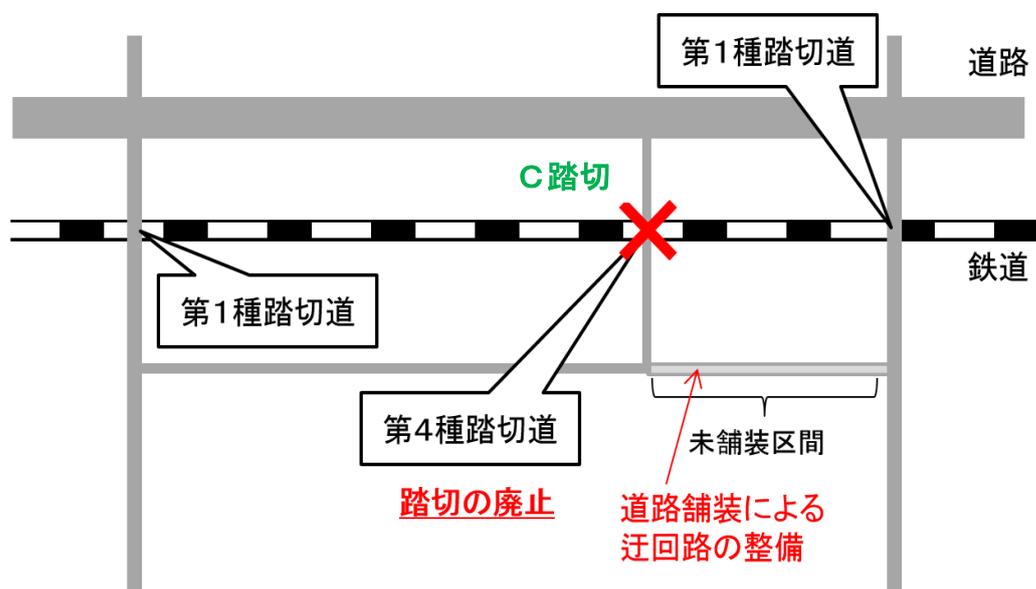
今回の死亡事故を受けて、鉄道事業者、地元自治体及び地元町内会でC踏切の安全対策を協議し、近隣踏切への迂回路を整備した上で、C踏切を廃止することに合意した。地元自治体により迂回路の整備を完了し、C踏切を廃止した。

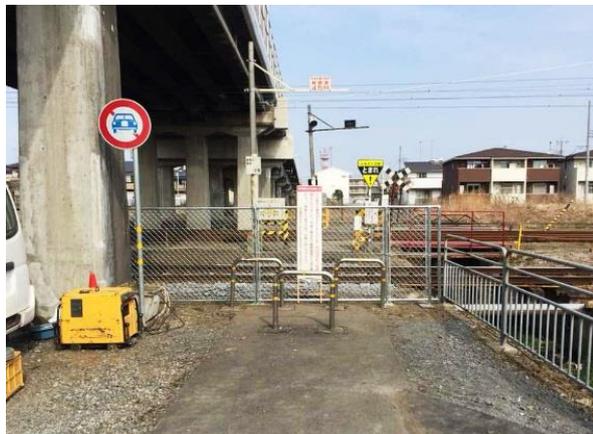
廃止された第4種踏切道
(3鉄道事業者3路線^{また}を跨いでいた)

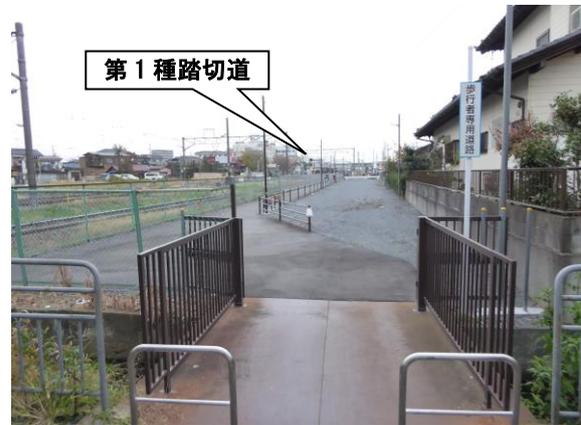
第4種踏切道跡から見た迂回路
(鉄道事業者の所有地を借上げ)

同検討会では、近隣踏切への迂回路を確保しながらの廃止が多数意見となり、地元自治体において迂回路について検討し、関係者と協議した結果、鉄道事業者所有の土地を借りて、迂回路を整備することになった。

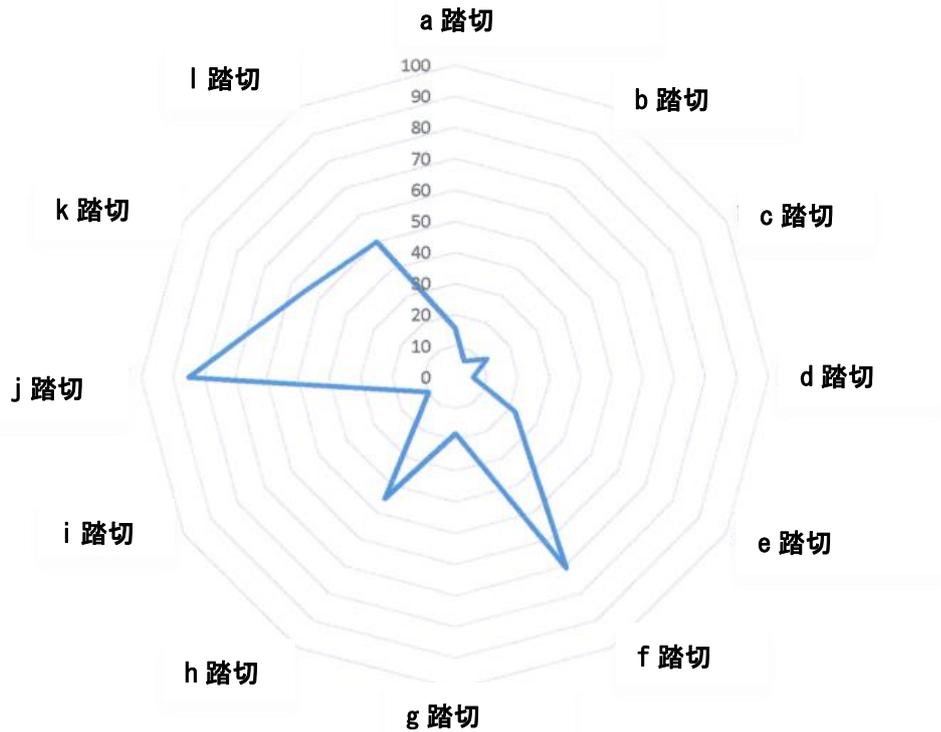
踏切道危険度レーダーチャート（イメージ）

下図は、個別の踏切ごとに事故の発生状況、交通量や踏切保安設備の設置状況等から、事故の発生リスクをポイントで数値化し、レーダーチャートに示したうえで、危険度の高い順に整理したものです。

安全度数	
特殊信号発光器	-5
障害物検知装置	-10
オーバーハング型警報機	-10
全方向型警報灯	-5
第4種警標	-5
グレアヘルト(垂れヘルト)	-5
カラー舗装	-10
その他	-3

危険度数	
接触事故(過去5年累計)	20
直前横断(過去5年累計)	5
トリコ(過去5年累計)	5
第4種踏切道	50
複雑な踏切形状	10
交通量(交通量/100) 最大値30	30

安全度数（安全設備の整備状況等）、危険度数（事故の発生状況、見通し、交通量等）から事故発生リスクを点数（ポイント）化し、合計点で評価
