浮体と航行中の他船との衝突事故の防止対策

事例3 浮体と航行中の他船との衝突事故

しぶきをかけようと接近して浮体に衝突し、子供を含む複数の搭乗者が死傷

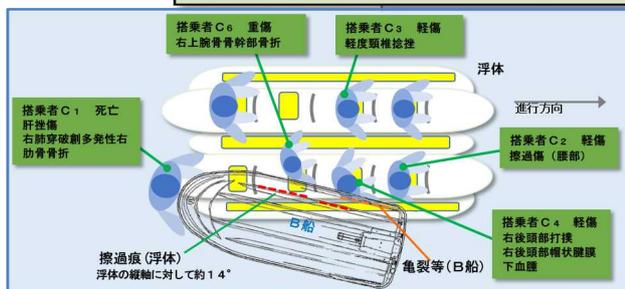
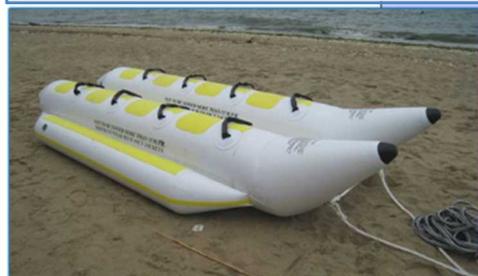
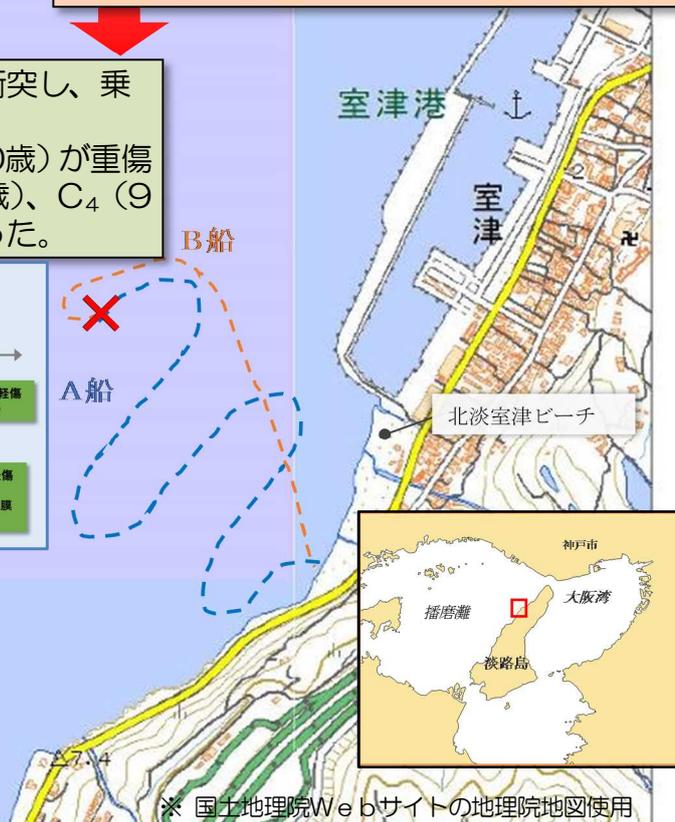
B船は、浮体の右側後部に衝突し、乗り揚げた。
搭乗者C₁が死亡し、C₆（10歳）が重傷を、C₂（13歳）、C₃（11歳）、C₄（9歳）及び船長Bが軽傷を負った。

原因：本事故は、淡路市北淡室津ビーチ西方沖において、A船が搭乗者7人を乗せた浮体をえい航して南西進中、B船が南西進中、船長Bが、約40km/hの速力で左旋回し、水しぶきをかけようと浮体に接近したため、A船及び浮体が目前に迫り、操縦ハンドルを左側一杯に取ったものの避けることができず、B船と浮体が衝突したものと考えられる。

- 水上オートバイの船長は、周囲の船舶等から回避できる安全な速力、距離を保って航走すること、また、浮体等に接近して水しぶきをかけるような行為は、危険な操縦にあたることから厳に慎むこと。
- 水上オートバイの船長は、飲酒が、状況判断力等に影響を及ぼし、正常な操縦ができなくなる可能性があることから、船舶職員及び小型船舶操縦者法の規定に基づく小型船舶操縦者の遵守事項により、操縦する場合は飲酒を控えるべきであること。
- 水上オートバイの船長は船体の警告ラベルを剥がさないこと。
