2 遊漁船とプレジャーボートが共に魚群探知機等を見ながら航行中、互いに接近し衝突

事故の概要：A船（遊漁船、5トン未満、1人乗組み、釣り客1人）が東北東進中、B船（プレジャーボート、2.3トン、1人乗組み）は北北東進中、11時30分ごろ、両船が衝突した。死傷者はいなかった。

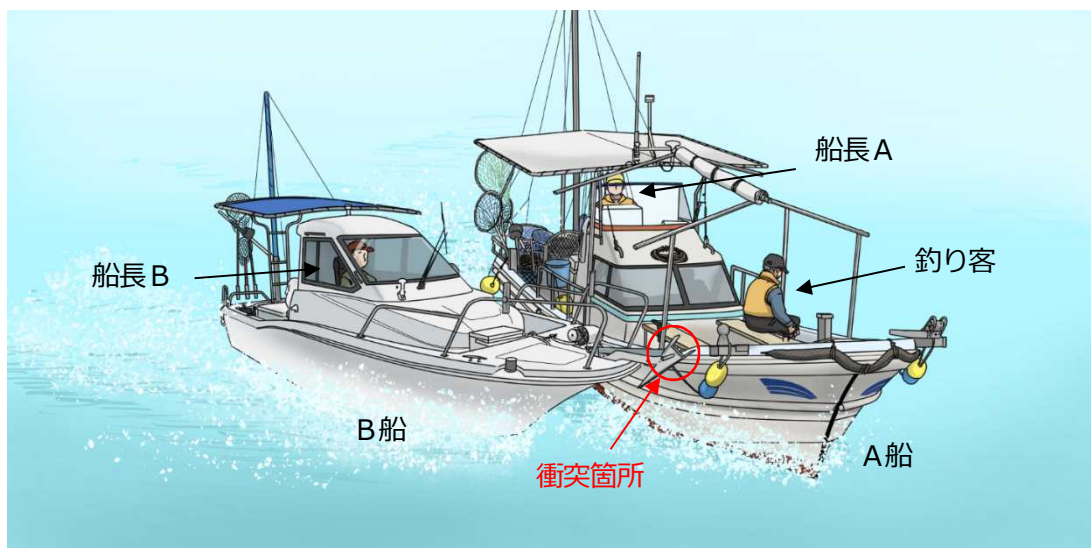
衝突時の状況（イメージ）

A船の前部甲板に設置されたオーニングの支柱とB船の船首部に設置されたアンカーとが衝突

原因：本事故は、A船が東北東進中、B船が北北東進中、船長Aが、速力の速いB船がA船を避けて航行していくと思い、また、船長Bが、前路に他船はいないと思い込み、**共に魚群探知機とC船を交互に見ながら同じ針路及び速力で航行を続けた**ため、A船及びB船が互いに接近し、両船が衝突したものと考えられる。

- ・船長は、釣りポイントを探すことに意識を向け過ぎず、**接近してくる他船に対して継続した見張りを行う**こと。
- ・船長は、航行中、**前路に他船がないと思込まず**、また、**魚群探索に意識を向け過ぎず、常時、周囲の見張りを適切に行う**こと。
