## 鉄道事故分析集

# 雪による鉄道事故の防止に向けて

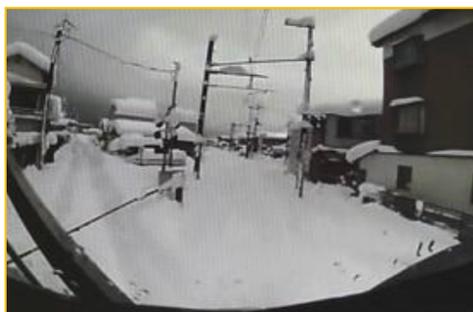
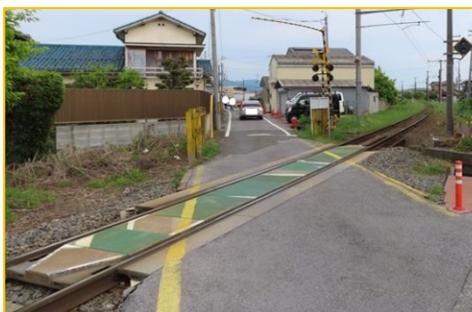
左写真は、除雪されていない線路（踏切道）を列車から見た様子。写真の左側から中央に向かって道路上の積雪に自動車等が通ったわだちが見られる。（鉄道事故調査報告書より）  
右写真は、雪の積もっていない踏切道を道路から見た様子。
