# ダイビング船の 安全運航について

～過去の事故事例と安全確保のポイント～

運輸安全委員会事務局  
Japan Transport Safety Board

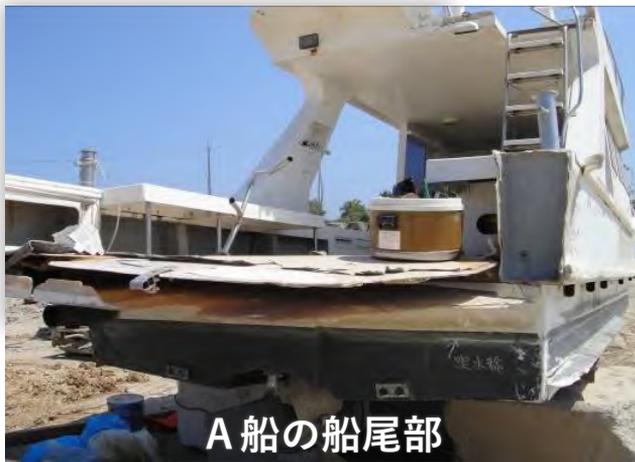
- ・ 波がオープントランサム型の船尾甲板に連続して打ち込む状態で航行を続け、船尾甲板下の倉庫に浸水。
- ・ 倉庫の上蓋が固定できるものではなく、船尾甲板に浸入した海水により浮き上がり倉庫に浸水し、その後、機関室にも浸水。

A船の船尾部

- ・ 運航する船舶の構造（波の打ち込みやすさなどの弱点）をよく理解し、出航前に気象・海象に関する詳細な情報を入手して出航の可否を決定すること。
- ・ 気象・海象の悪化が予測される場合は、速やかに帰航し、また、航行中に気象・海象が悪化した場合は、速やかに最寄りの安全な場所に避難すること。

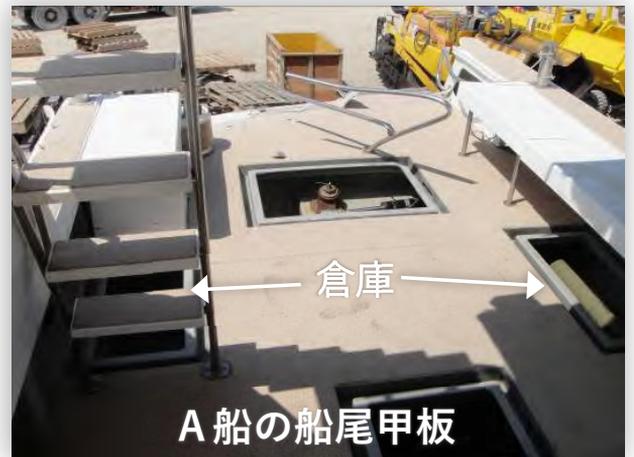
A船の船尾甲板

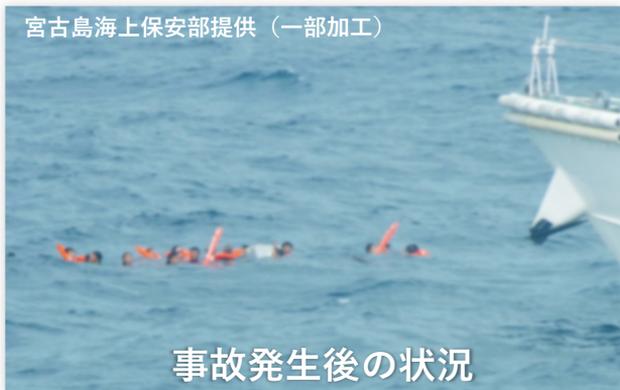
ダイビング船B船は、（船長1人、ダイビング客12人及びインストラクター7人が乗船）波の打ち込みにより、浸水して転覆。

- ・ 船尾形状の変更（仕切り板の取り外し）により、波が打ち込みやすい構造になっていた。
- ・ 船尾収納庫等と機関室とが開口部等で通じていた。
- ・ 船尾甲板を中心に約1,000kgの潜水器材を積載しており、乾舷が減少し、復原性の低下に影響を及ぼしていた可能性がある。

事故発生後の状況

- ・ 常に最新の気象・海象情報を収集し、天候の悪化を察知した場合は、速やかにダイビングを中止すること。
- ・ オープントランサム型の船は、船尾から波が打ち込みやすい構造であることを認識し、特に、錨泊中は、波の来る方向に船尾を向けないこと。
- ・ 船尾構造の変更など復原性に著しい影響を及ぼすおそれのある変更を行う場合は、臨時検査等を受検すること。
- ・ 上甲板下の区画の開口部を塞ぎ、海水等の浸入の拡大を防ぐこと。

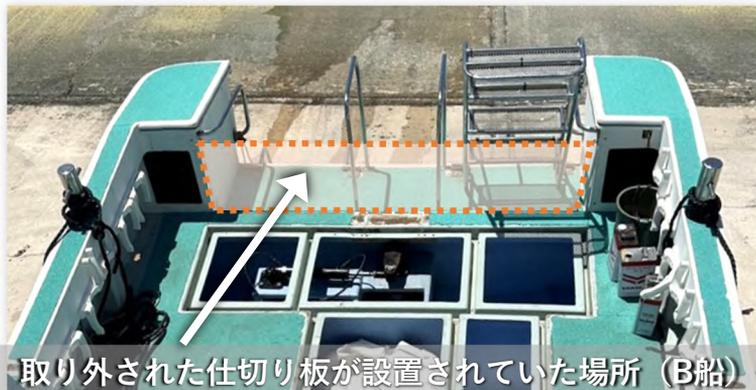
取り外された仕切り板が設置されていた場所（B船）

船尾部の仕切り板が取り付けられている状態で船舶検査に合格している場合は、同板を取り外さないこと。(2ページ参照)

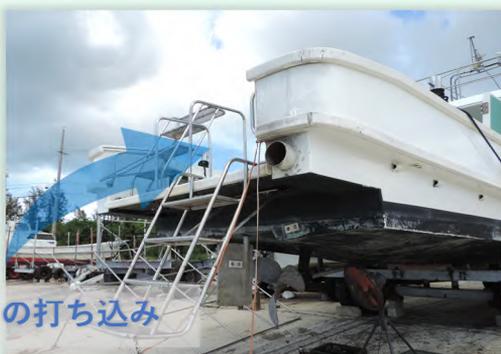
船尾乾舷が小さいオープンランサム型のダイビング船にあっては、船尾から波が打ち込みやすい構造であることを認識すること。

波の打ち込み

波の打ち込みが予想される場合は、船首から投錨して船尾を風下にする。

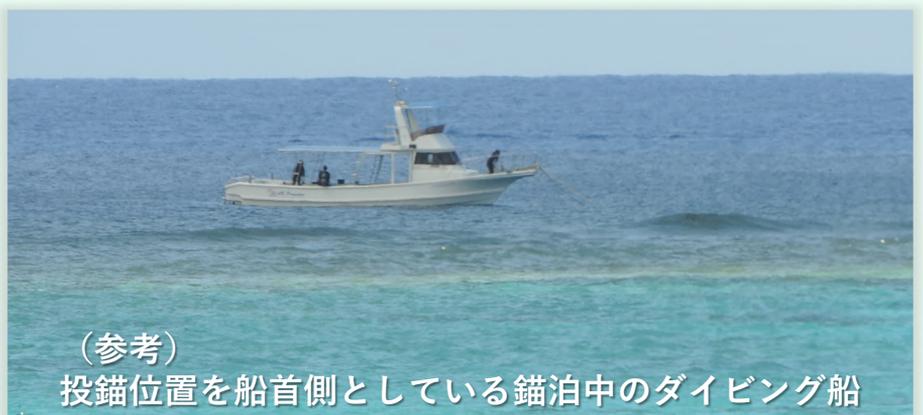
(参考)  
投錨位置を船首側としている錨泊中のダイビング船

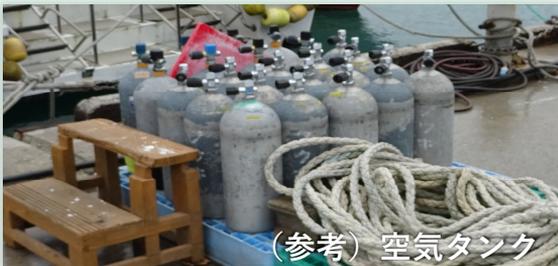
(参考) 空気タンク

10ℓ 空気タンクの1本あたり重量

スチール製	アルミ製
単体	約13kg	約14kg
充填時	約16kg	約17kg

空気タンク(シリンダー)などの重量の大きい潜水器材の積載には乾舷の確保に特に注意すること。また、航行中に器材が移動しないように固定などを行うこと。

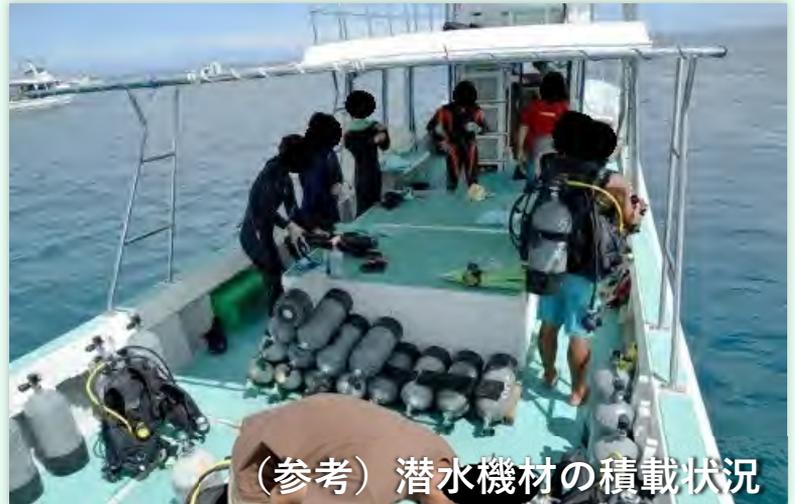
(参考) 潜水器材の積載状況

潜水器材を積載することで喫水等の変化が大きくなる場合は、検査機関(JCI)にその旨を申し出て指導を受けるなどしてダイビング船の復原性※を確保する必要があります。

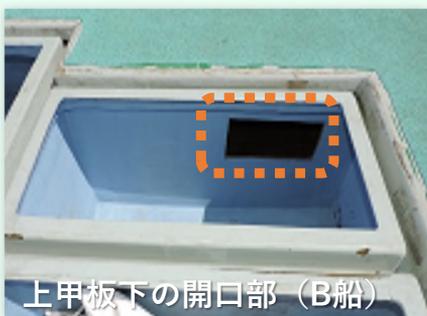
上甲板下の区画に開口部があると、海水等の浸水が他の区画へ拡大し、転覆や沈没などの危険な状態に直結するので、板などで開口部を塞ぎ、海水等の浸入の拡大を防ぐこと。

上甲板下の開口部(B船)
