漁船乗組員が死傷した事故の状況

～作業を行う前に安全確認～

平成25年9月

運輸安全委員会事務局仙台事務所

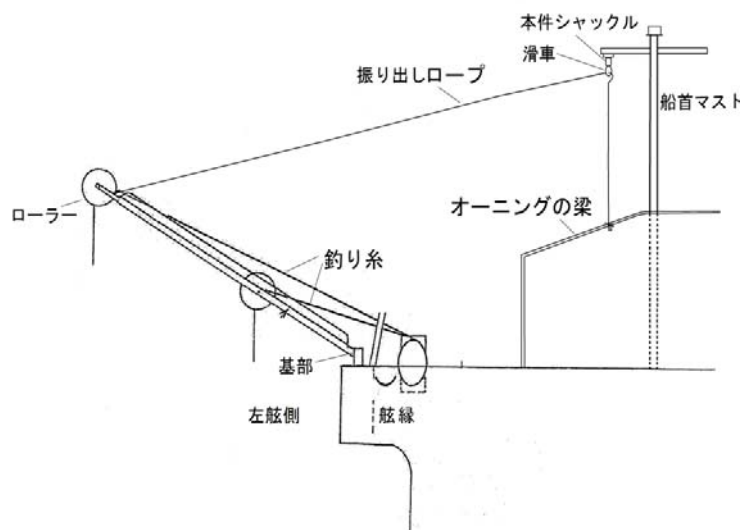
事例①

作業準備中、シャックルが切断したことにより、ロープが外れ、いか受け台が曲損し、作業を行っていた甲板員が落水して死亡した。

甲板員Aは、左舷側船首から2番目に設置されていたいか受け台船尾側のいか釣り機のローラーから釣り糸が外れていることを確認し、外れた釣り糸をローラーに戻す作業を行っていたところ、シャックルが切断したことから、振り出しロープが外れ、いか受け台船尾側基部が曲損し、落水した。

- ・ シャックルなどの金属製漁具の点検は、目視点検だけでは発見することが困難な場合があるので、同点検で異常がなくても早めに交換すること
- ・ いか受け台の基部が摩耗していないかどうかを点検すること

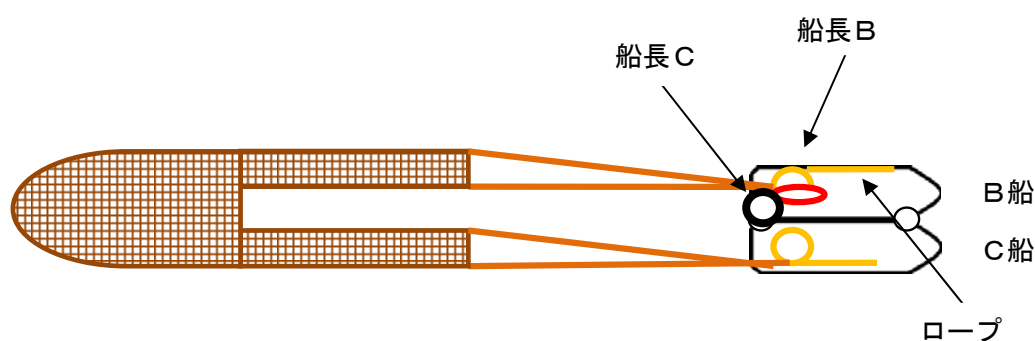
事例②

引き網の揚収作業中、クラッチレバー及び操縦レバーの操作を行ったため、前後進を繰り返し、甲板上にいた船長が落水した。

2そう引きによる機船船びき網漁を行っていた船長Cは、強風のため、B船に操業中止の合図を出した。両船が引き網の揚収作業中、B船が機関を微速力後進から全速力後進し、引き続き全速力前進を行ったところ、救命胴衣を着用せずに甲板上にいた船長Bが、後部甲板で輪状に重ねた引き網の上に倒れ、B船がC船から離れた後、落水した。船長Cは、携帯電話を所持していなかった。

- ・ クラッチレバー及び操縦レバーの操作は、確実に行うこと
- ・ 最新の気象情報を入手すること
- ・ 救命胴衣を着用すること
- ・ 救助機関に通報できるよう、携帯電話を携帯しておくことが望ましい

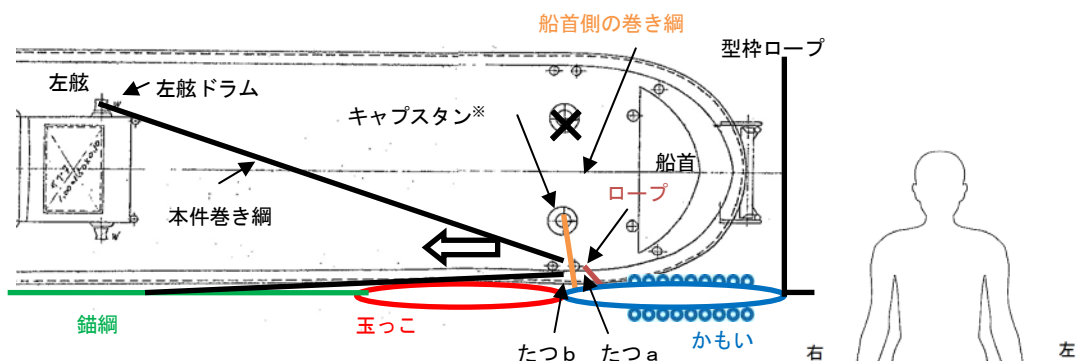
事例③

定置網の敷設作業中、たつ^{*}が折損して巻き綱がたつから外れ、乗組員が右足を負傷した。

D船は、定置網の敷設作業中、型枠ロープの四隅に取り付けられていたかもい^{*}を船首方の海中から右舷側に沿わし、右舷船首部に設置されているたつ2つ（以下、船首側を「たつa」及び船尾側を「たつb」という。）のうち、たつaにロープで固縛した後、錨綱の端部から離れた場所に巻き綱を取り付け、船尾方の海中から右舷側に沿わし、強度に不安があったたつbに掛けて油圧ドラムで巻き綱を巻き揚げ始め、錨綱の端を緩めたところでドラムを止め、錨綱の長さを調整していた際、たつbが折損し、巻き綱が外れて右足に当たった。

右膝窩(膝の裏)部挫創及び
右大腿三頭筋断裂

船舶所有者は、本事故後、たつbを補強する対策を採った。

船長は、常に作業の安全を考慮し、乗組員に対して作業手順の指導を徹底すること

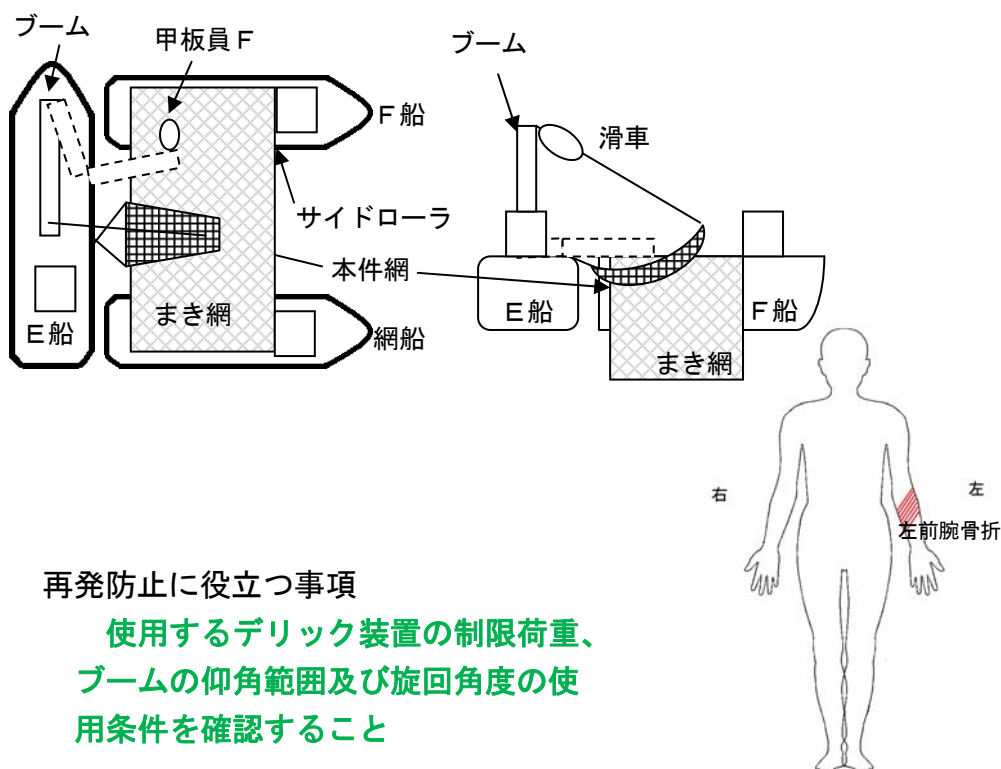
事例④

デリック装置で漁獲物を入れたまき網を吊り上げたところ、デリックブームが折損し、甲板上にいた乗組員に当たった。

E船は、船体中心線に立てたデリックブーム※（以下「ブーム」という。）の頂部から右舷方に下ろした漁獲物をすくう網（以下「本件網」という。）をまき網の中に入れ、漁獲物が入った本件網を吊り上げたところ、ブームの頂部から約6mの部分が右舷方に折損し、F船の右舷船尾の甲板上で待機していた甲板員Fの左腕に当たった。

使用するデリック装置の制限荷重、
ブームの仰角範囲及び旋回角度の使用
条件を確認すること
