遊漁船が関連する事故の傾向と再発防止

運輸安全委員会事務局地方事務所による分析（仙台事務所）

令和8（2026）年5月発行

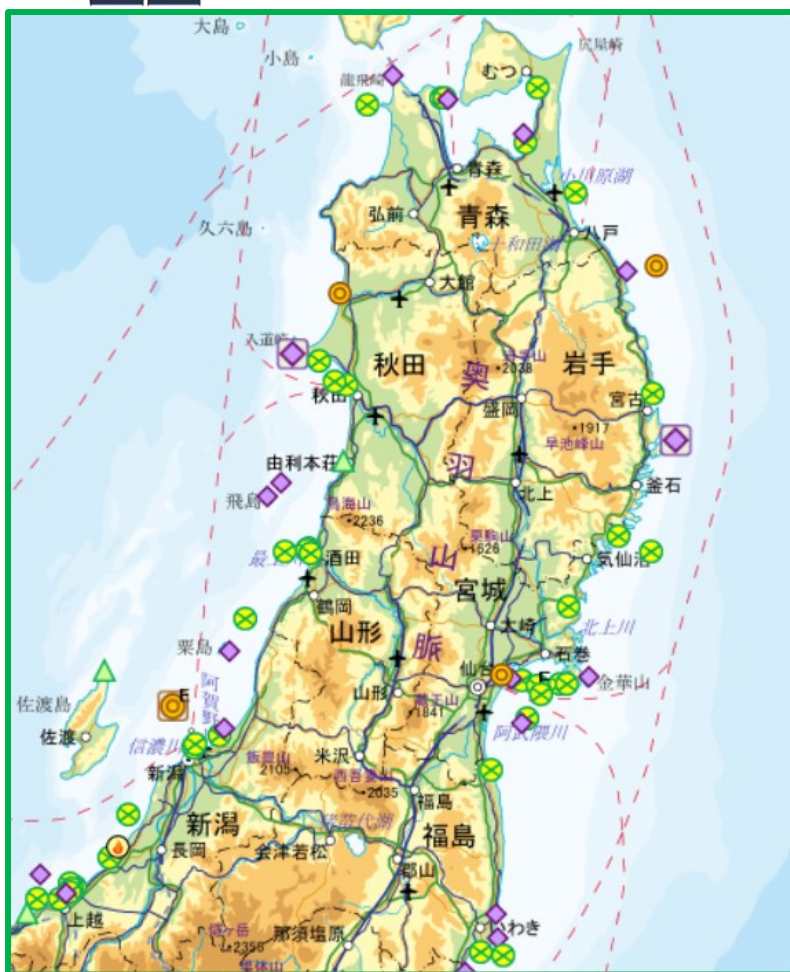
図1 遊漁船が関連する事故等の発生場所
(運輸安全委員会船舶事故ハザードマップから抜粋)

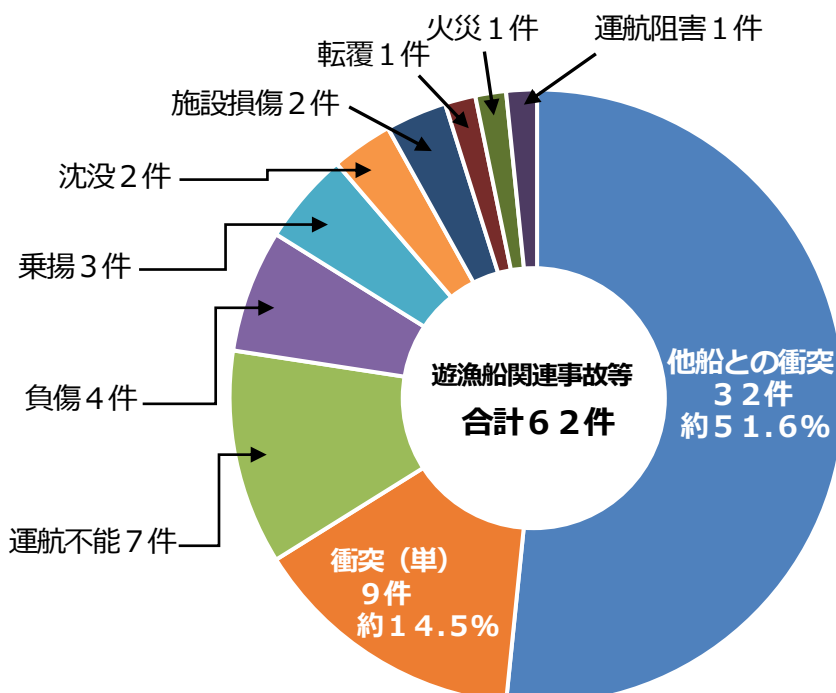
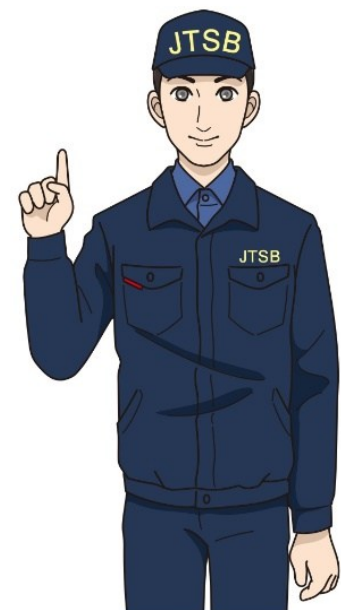
遊漁船関連事故等 62 件について、事故等種別で見ると、他船との衝突事故が 32 件 (約 51.6%) と最も多く、次いで 単独で防波堤などへ衝突する事故 (以下「衝突 (単)」事故とします。) が 9 件 (約 14.5%) と続いており、これらだけで 事故等全体の約 66% を占めています。

図3 事故等種別の発生状況

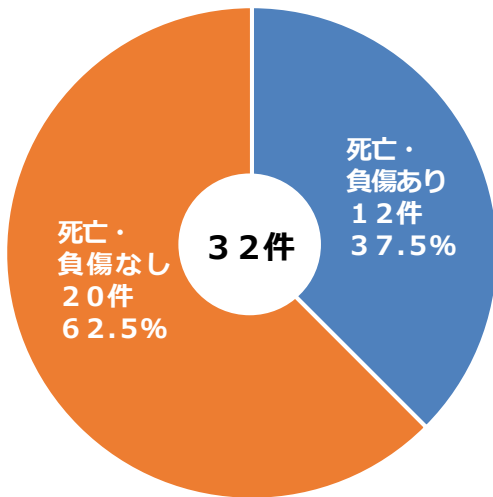
他船との衝突事故32件のうち、12件（37.5%）で、死亡者又は負傷者が発生しています。（図6参照）

図6 他船との衝突事故における死亡者・負傷者の発生割合

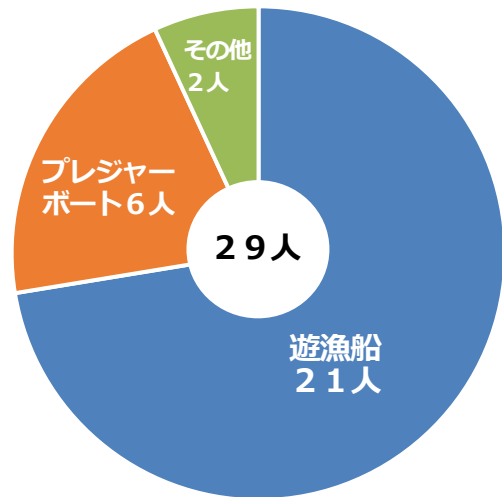
また、負傷者は遊漁船の乗船者が21人、次いでプレジャーボートの乗船者が6人などとなっており、それぞれ衝突時又は衝突直前まで相手船に気付かずに負傷するケースが多くなっています。（図7参照）

図7 他船との衝突事故における負傷者の船舶種類別の内訳

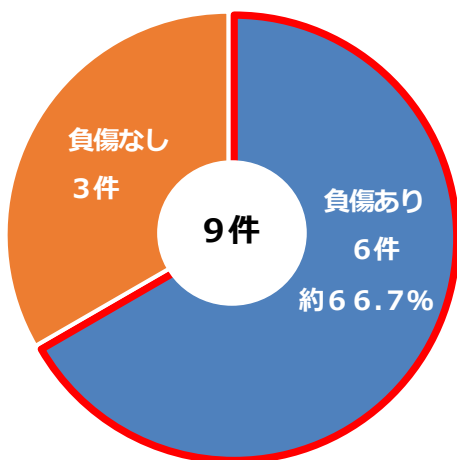
衝突（単）事故9件のうち、6件（約66.7%）で負傷者が発生しています。（図8参照）

図8 衝突（単）事故における負傷者の発生割合

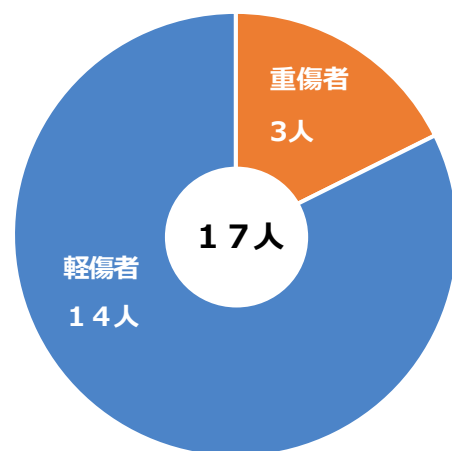
これら6件の事故の負傷者は17人にのぼっています。（図9参照）

図9 衝突（単）事故における負傷者数及び重傷者及び軽傷者の内訳

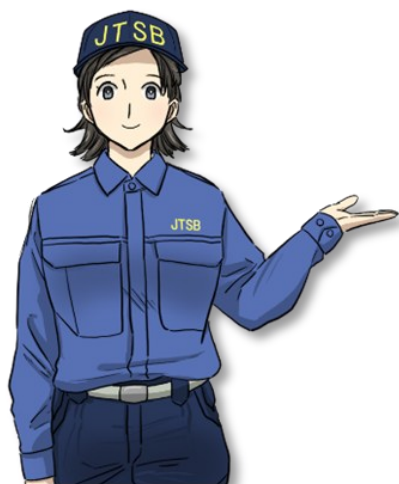
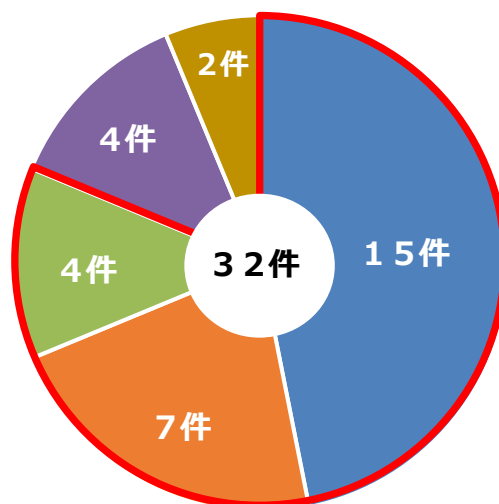
他船との衝突事故32件のうち、26件（約81.3%）が航行中に発生（図10の赤枠部）しています。また、そのうち、航行中の遊漁船が漂流中や錨泊中の他船と衝突する事故が19件（約59.4%）と最も多くなっています。（図10の■及び■の部分）

図10 他船との衝突事故における事故発生時の船舶の動静

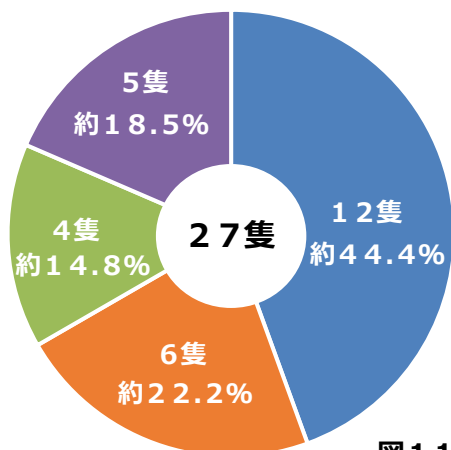
相手船に気付いていなかった理由としては、「他のことに意識を向けていて見張りを行っていなかった」が12隻（約44.4%）と最も多くなっており、意識を向けていたのは、「魚群探知機等の操作」「釣り客との会話」「操舵室を無人としていた」などとなっています。次いで、「船首方に他船はいないと思い込んでいた」が6隻（約22.2%）、「船首方に死角などが生じていて相手船が見えなかった」が4隻（約14.8%）などとなっています。

図11 他船との衝突事故の原因（航行中の遊漁船）
