▶ 浜名湖及び浜名湖今切口付近における  
プレジャーボート事故の状況  
再発防止に向けて

運輸安全委員会事務局 横浜事務所  
平成 25年 7月

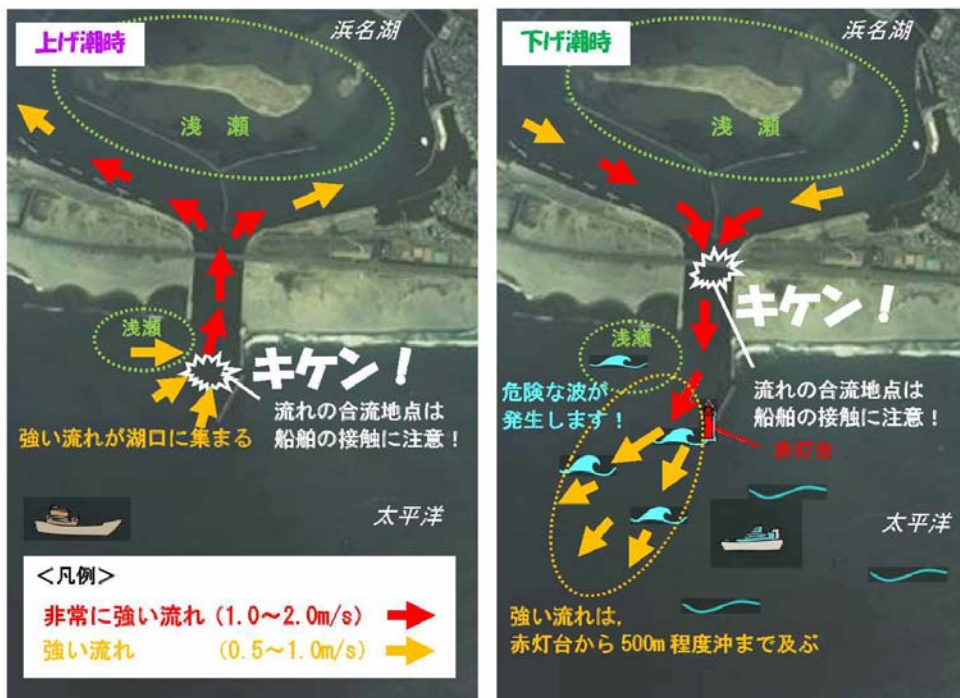
## 浜名湖今切口付近の強い流れに注意！

流れが一時的に止まっても、すぐに強い流れになります！

浜名湖今切口付近の強い流れで、過去10年間に5件の小型船舶の転覆事故が発生し、2名が死亡、1名が行方不明になっています。

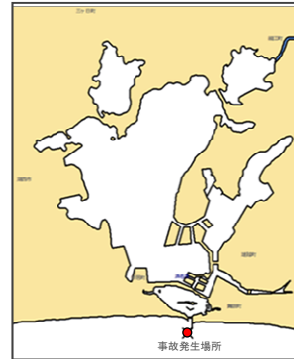
概要:本船は、船長ほか3人が乗船し、今切口南方沖の遠州灘で釣りを行っていたところ、波が高くなってきたので、釣りをやめて浜名湖に向けて北進中、6月26日05時40分ごろ、今切口南方付近において、後方からの波が船内に打ち込んで転覆した。本船は、同乗者1人が死亡するとともに、船長及び同乗者2人が負傷し、転覆後、間もなく沈没した。

浜名港口離岸導流堤の南方付近で速力を約15km/hに増速して北進中、突然、後方から約3mの高波を受け、左舷後方から波が船内に覆いかぶさるように打ち込んで転覆し、乗船者全員が海に投げ出された。

波高約3m、波向南、波速約25～34 km/hの碎波が発生。

- ・潮流及び気象状況を把握し、今切口南方付近の波高が高くなることが予想される場合は、同口南方付近においては、小型船舶では転覆する虞があることから、浜名湖から出航することを自粛すること。
- ・船長は、モーターボートの暴露甲板に乗船する者には、救命胴衣を着用させるよう努めること。

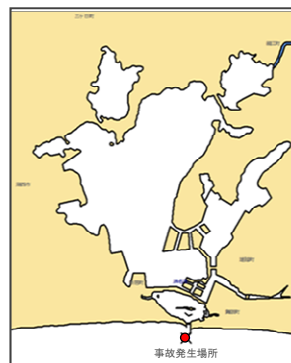
概要: 本船は、船長ほか4人が乗船して釣りのため浜名湖内のマリーナを遠州灘に向けて出航し、今切口南方沖を南進中、7月17日11時24分ごろ、船首方から急に大きくなった波を受け、船体が上下に動揺した際、船長及び同乗者1人が船体に当たって負傷した。

浜名湖の今切口南方沖を速力約15ノットで南進中、船首方から波を受け、船体が上下に動揺し、船長及び同乗者1人が船体に当たって負傷した。

船首方から急に大きくなった波を受ける状況となった。

浜名湖今切口南方沖は、下げ潮時で南からのうねりが寄せるとき、高波が発生する虞があることから、同海域を通過するときは、波の発生状況を確認し、状況に応じた速力とするなど注意して航行すること。

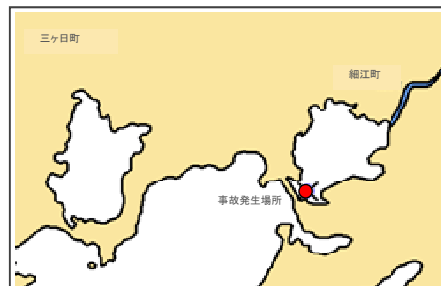
概要: 本船は、船長が1人で乗船し、浜松市引佐細江湖海岸南西沖を遊走中、突然、船体に右正横寄りから約1mの大波を受けて、8月13日12時30分ごろ、船長が本船の左サイドミラーに左肩を強打して重傷を負った。

引佐細江湖海岸南西沖において、浜名湖橋手前でUターンするため、約60km/hの速力で左旋回中、浜名湖橋にほぼ並行となったところで、突然、右正横寄りから約1mの大波を受けた。  
船長は、左サイドミラーに左肩を強打し、本船の右前方に飛ばされて落水した。  
船長は、左鎖骨骨折と診断された。

橋の方向から波が寄せ、風が吹き抜けている状況だった。

- ・ 荒天時又は荒天が予想される場合には、出港しないこと。
- ・ 周囲の状況に応じ、十分減速してから旋回すること。
