# 落水を伴う 事故の救命胴衣着用状況

着用率 100%を目指して！

運輸安全委員会事務局 神戸事務所

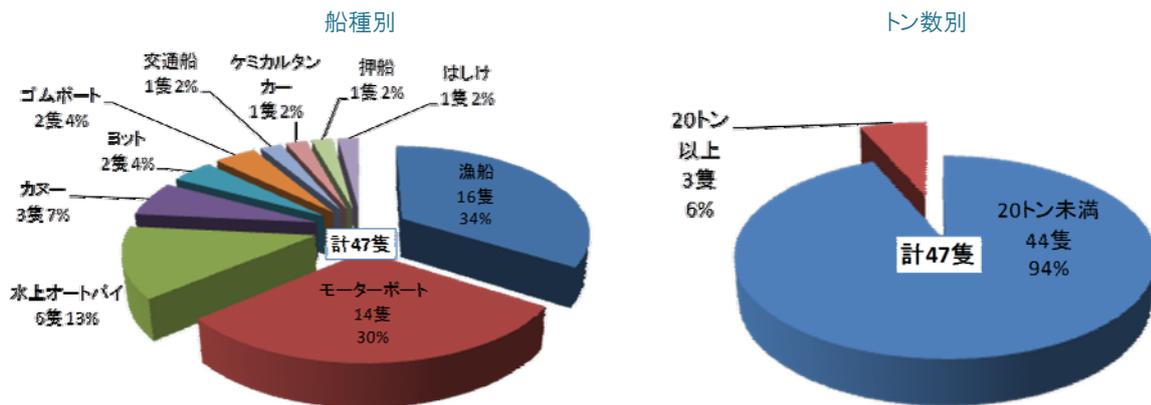
### (1) 船種別・トン数別の発生状況

船種別で見ると、92%が漁船とプレジャーボートとなっています。(漁船34%、モーターボート30%、水上オートバイ13%、カヌー7%、ヨット4%、ゴムボート4%)

また、トン数別では、94%が20トン未満の小型船舶等となっています。

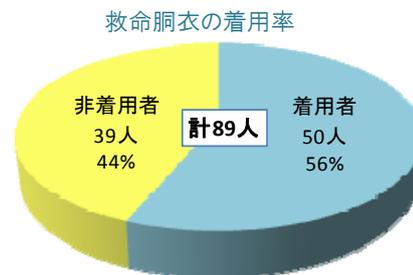
### (2) 救命胴衣の着用率

落水した89人のうち、50人が救命胴衣を着用していたことから、着用率は56%になります。

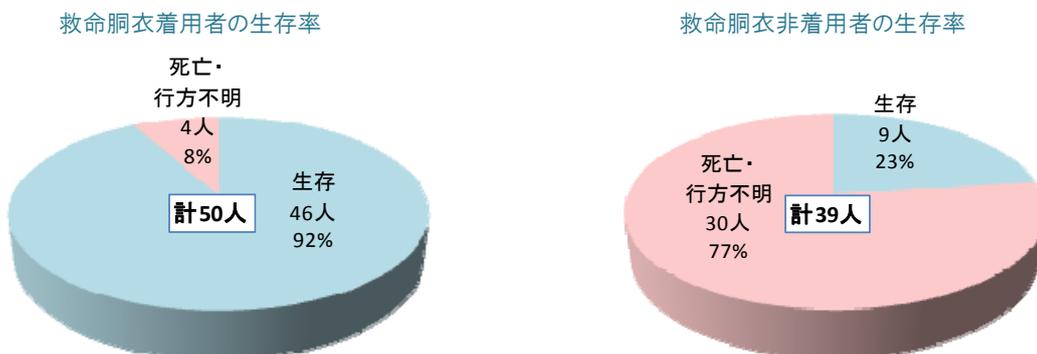
### (3) 救命胴衣の着用と非着用による生存率

落水者のうち、救命胴衣を着用していた場合における生存率は92%で、着用していなかった場合における生存率は23%となり、4倍の差があります。

救命胴衣着用の場合は、生存率が4倍！

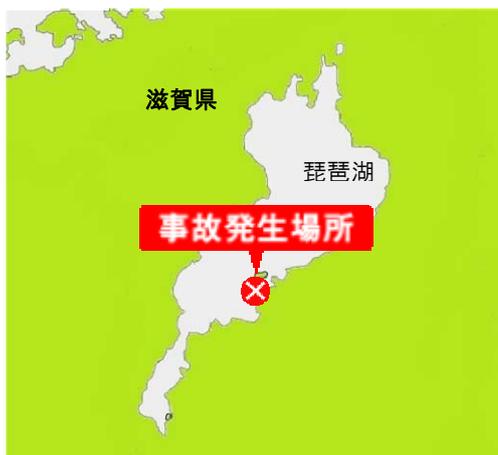
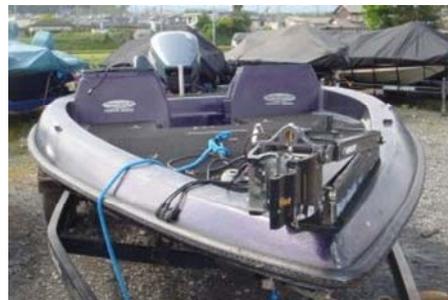
### 事例 1

航行中、波が船内に打ち込んで船尾が水没した事例

モーターボートA（以下A船）は、船長ほか同乗者2人が乗船し、バス釣りのため、琵琶湖を航行中、帰航しようと西寄りの波高約2mの波を船首に受けながら西進していたところ、船首が波に乗り上げたのち、機関が停止して操縦不能となり、波が船内に打ち込んだ結果、船尾側から水没し、船首部分だけが浮いた状態になった。

船長及び同乗者2人は、**事故の1時間12分後**、A船とともに流されて定置網の棒につかまっていたところを消防艇に**救助**された。

気象海象 強風注意報発表中、雨、南西の風、風速約8～10m/s  
西寄りの波、波高約2m

総トン数:5トン未満

登録長:4.70m

機関:ガソリン機関(船外機)

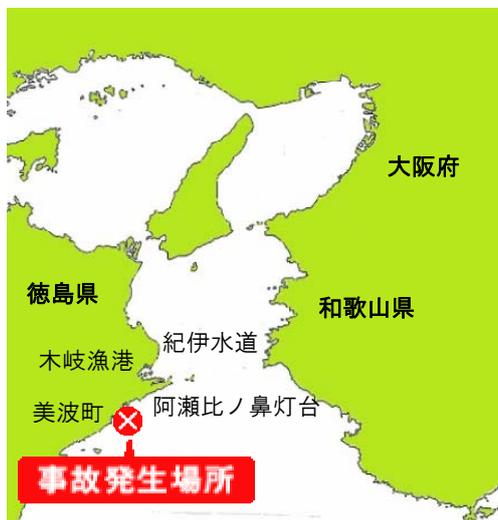
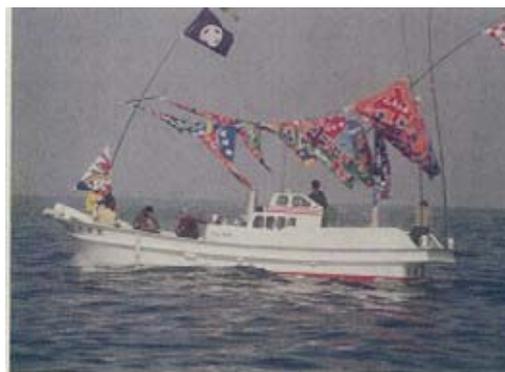
## 事例 2

### 漁ろう中、磯波を受けて転覆した事例

漁船 B（以下 B 船）は、船長ほか甲板員2人が乗り組み、強風、波浪注意報が発表されていた徳島県美波町沖において刺し網を揚網中、プロペラに漁網を巻き込み、航行不能となり、西方の美波町小辰巳島沿岸に流され、磯波を受けて転覆し、乗組員全員が落水した。

船長と甲板員1人は小辰巳島南西岸に漂着し、海上保安庁のヘリコプター及び遊漁船にそれぞれ救助されたが、残る甲板員1人は行方不明となった。

気象海象 曇り、北～北東の風、風速約3～5m/s（時折約8～9m/sに達していた）  
東方からの波、波高約2m

総トン数:1.8トン

登録長:9.05m

機関:ディーゼル機関

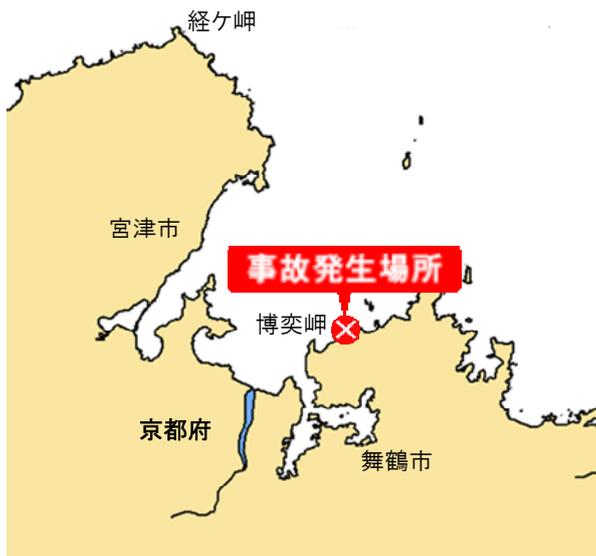
## 事例 3

航行中、波が船内に打ち込んで船尾が水没し、水船となった事例

モーターボート C（以下 C 船）は、船長ほか同乗者5人が乗船し、京都府宮津港での遊覧を終え、帰港のため、同府舞鶴港沖を航行中、海上が時化模様となったことから最寄りの海岸に向かっていたところ、波が船内に打ち込んで船尾部が浸水し、その後、再度打ち込んだ波により水船となって、機関が停止した。

乗船者は**全員離船して海面を漂い、間もなく付近の海岸に上陸した**。その後、C船は、付近の海岸に打ち揚げられて船体が大破した。

翌日、海上保安庁のヘリコプターによって上陸した6人が発見され、**全員救助**された。

気象海象 海上風警報発表中、雨、北の風、風速約8～13m/s、視程約2,000m  
波高約2m、水温約18℃

総トン数:5トン未満  
登録長:5.96m  
機関:ガソリン機関

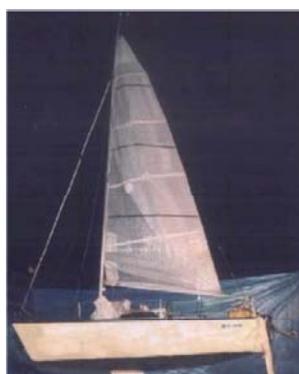
引き揚げられたA号

平成15年9月15日、ヨットAは、船長ほか、大人6人と子供5人を乗せて琵琶湖でクルージング中、北寄りの強風を受けて転覆・沈没し、乗船者全員が湖面に投げ出され、子供3人を含む6人が死亡・1人が行方不明となった。

当時、滋賀県北部には強風注意報が発表されていた。

当時、乗船中に救命胴衣を着用していた子供2人は無事救助されました。
