瀬戸内海では、居眠りによる乗揚・衝突事故が多発しています。

運輸安全委員会が平成24年から平成29年までに公表した船舶事故調査報告書において、広島事務所が担当する海域で発生した内航船舶*の居眠り運航事故41件について、船橋当直の状況や事故防止のための教訓などを取りまとめました。

運輸安全委員会事務局広島事務所

平成30年12月発行

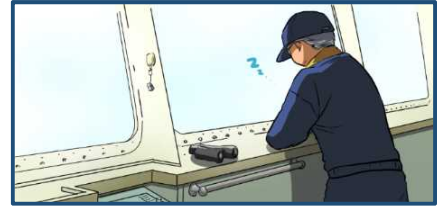
● 居眠り運航となった船舶41隻※の船種と事故種別について

| | | 事 故 種 別 | |
| | | 衝突・衝突(単独) | 乗揚 |
| 船種 | 貨物船 (専用船、砂利運搬船を含む) | 6 | 23 |
| | 油送船 | 2 | 2 |
| | 引船・押船 | 2 | 6 |

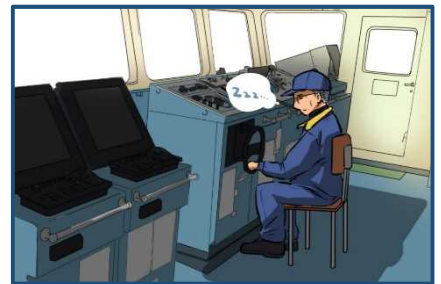
● 居眠りに陥った時の船橋当直者の姿勢及び操舵状況

| | | 操 舵 状 況 | |
| | | 自動操舵 | 手動操舵 |
| 姿 勢 | 椅子等に腰掛けていた | 23 | 3 |
| | 立って舵輪等によりかかっていた | 7 | 0 |
| | 立っていた | 3 | 3 |
| | 不明 | 0 | 2 |

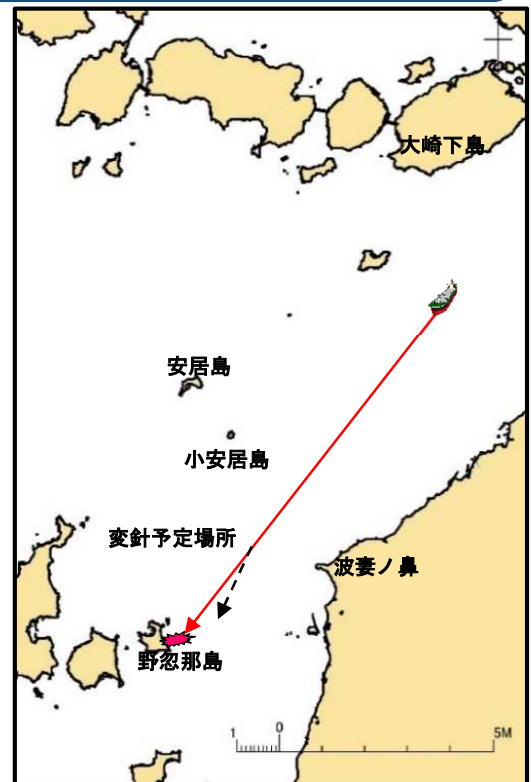
乗揚事故

事故事例1: 付近に他船を認めず、居眠りに陥り、変針予定場所を通過して乗り揚げた。

概要: 本船(貨物船、497トン、5人乗組み)は、自動操舵により南西進中、松山市野忽那島南東岸に乗り揚げた。本船は、船底に破口等を生じた。死傷者はいなかった。

本船は、松山市小安居島沖を約10.5ノットの速力で、自動操舵により南西進した。

航海士は、単独の船橋当直に就き、椅子に腰を掛けた姿勢で見張りを行っていた。

本船は、変針予定場所が波妻ノ鼻西方沖であった。

航海士は、小安居島東方沖で眠気を催した。

本船は、変針予定場所を通過した。

船橋当直者は、眠気を催した際、外気に当たるなどして眠気を覚ましたり、船長に報告して他の乗組員と船橋当直を交替したりするなど、当直中の居眠り防止を図ること。

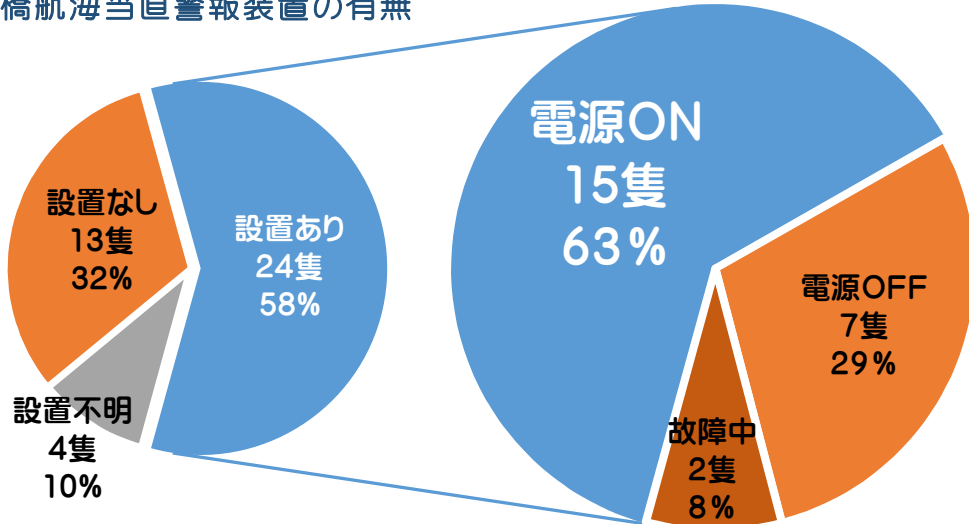
船橋航海当直警報装置が、設置されていても居眠り運航事故に至った船が24隻もあ
ります。

設置されていた
船橋航海当直警報装置の作動状況

船橋航海当直警報装置の有無
