令和7年11月28日  
運輸安全委員会

## 東日本旅客鉄道株式会社上越線において発生した列車脱線事故 に関する情報提供

## 炭水車の輪重測定結果

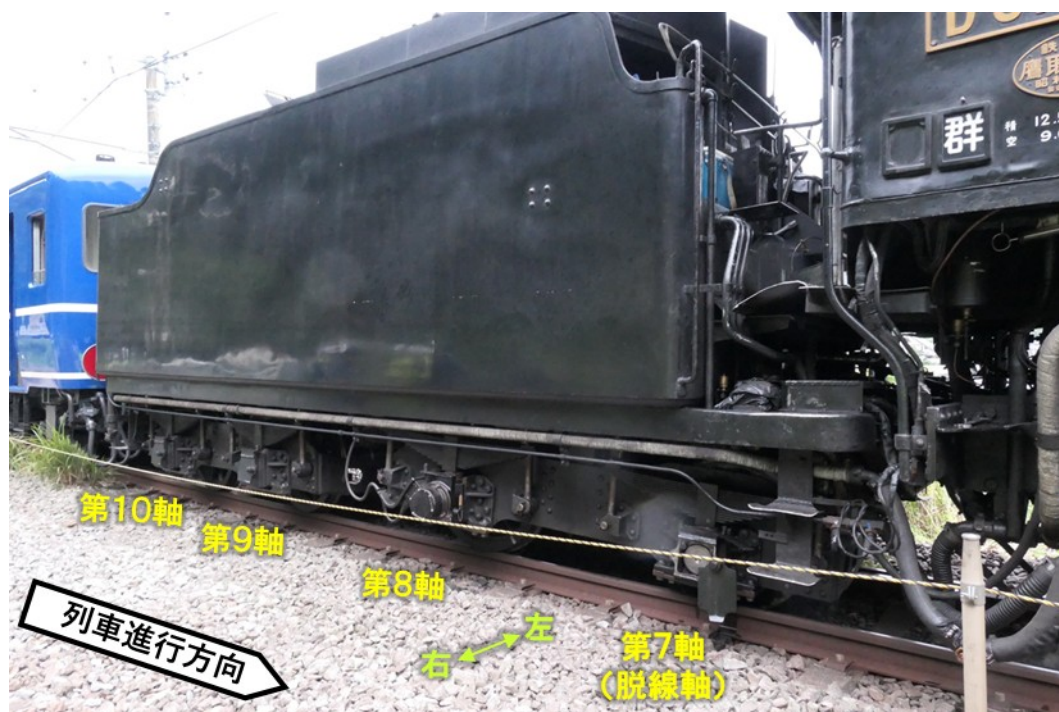
| 軸位 | 第 7 軸 | | 第 8 軸 | | 第 9 軸 | | 第 10 軸 | |
| 車輪部位 | 右 | 左 | 右 | 左 | 右 | 左 | 右 | 左 |
| 輪重 [kN] | OL | 0 | 8.13 | OL | 43.67 | 56.30 | 48.07 | 53.17 |

※ 水、重油の積載量は脱線時の状態に合わせた

※ 第 7 軸右及び第 8 軸左は測定レンジ(80kN)超過(Over Limit)

※ 第 7 軸左車輪はレールに接していなかった

本事故が発生した車両の調査において、脱線した蒸気機関車の炭水車の輪軸に顕著な輪重アンバランスが生じていたことが判明した。

また、炭水車の静止輪重管理は行われていなかった。
