運委鉄第25号
平成23年8月29日

鉄道事故等に係わる事実調査で得られた情報の提供について
(天竜浜名湖鉄道株式会社天竜浜名湖線鉄道重大インシデント (車両障害))
(平成23年8月9日発生)

本件車両の扉関係回路(抜粋)

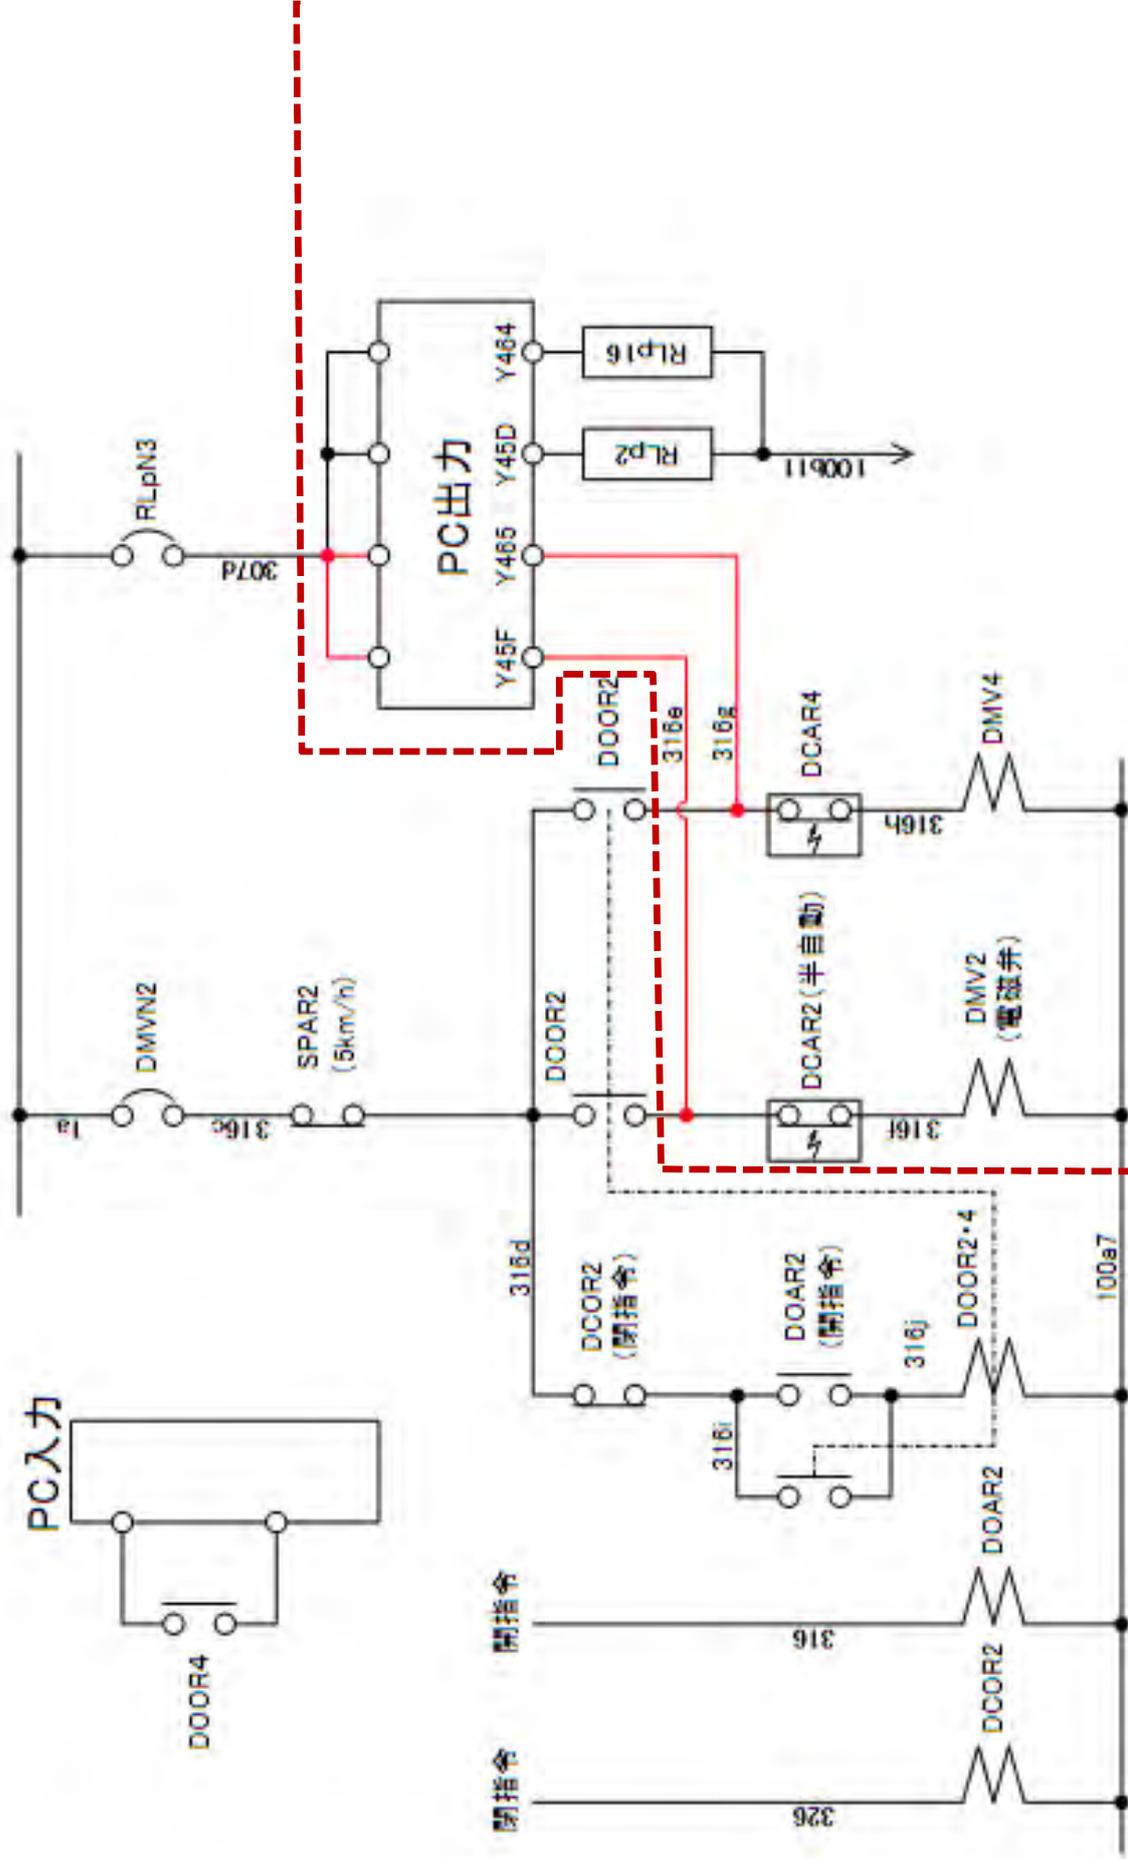
別紙1

(実車の回路)

運転台の運転席背面に設置 ← → 扉上部の鴨居の中に設置

申請用図面では列車速度が5 km/h を超えた時点で開扉用電流を遮断するリレーが設けられているが、実際の車両では当該リレーを迂回する回路が設けられている。このため、車両に搭載されたPC（プログラマブルコントローラー）の指令が出た場合には、戸閉め保安が働かずに無条件で扉が開くようになっている。

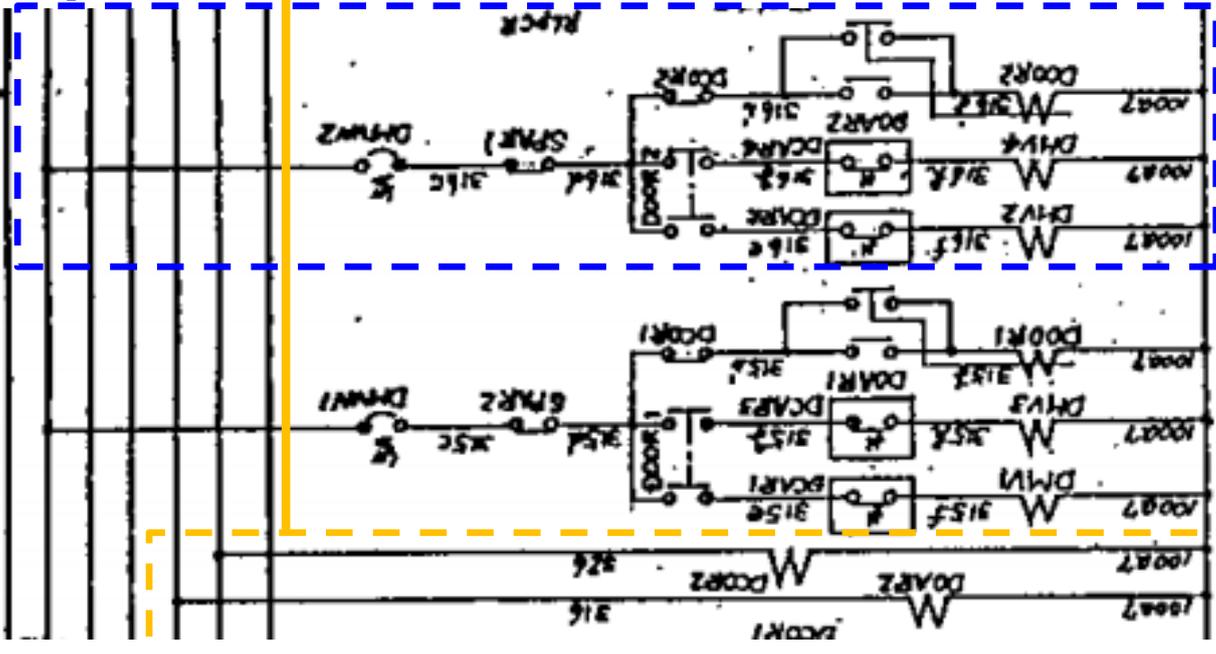
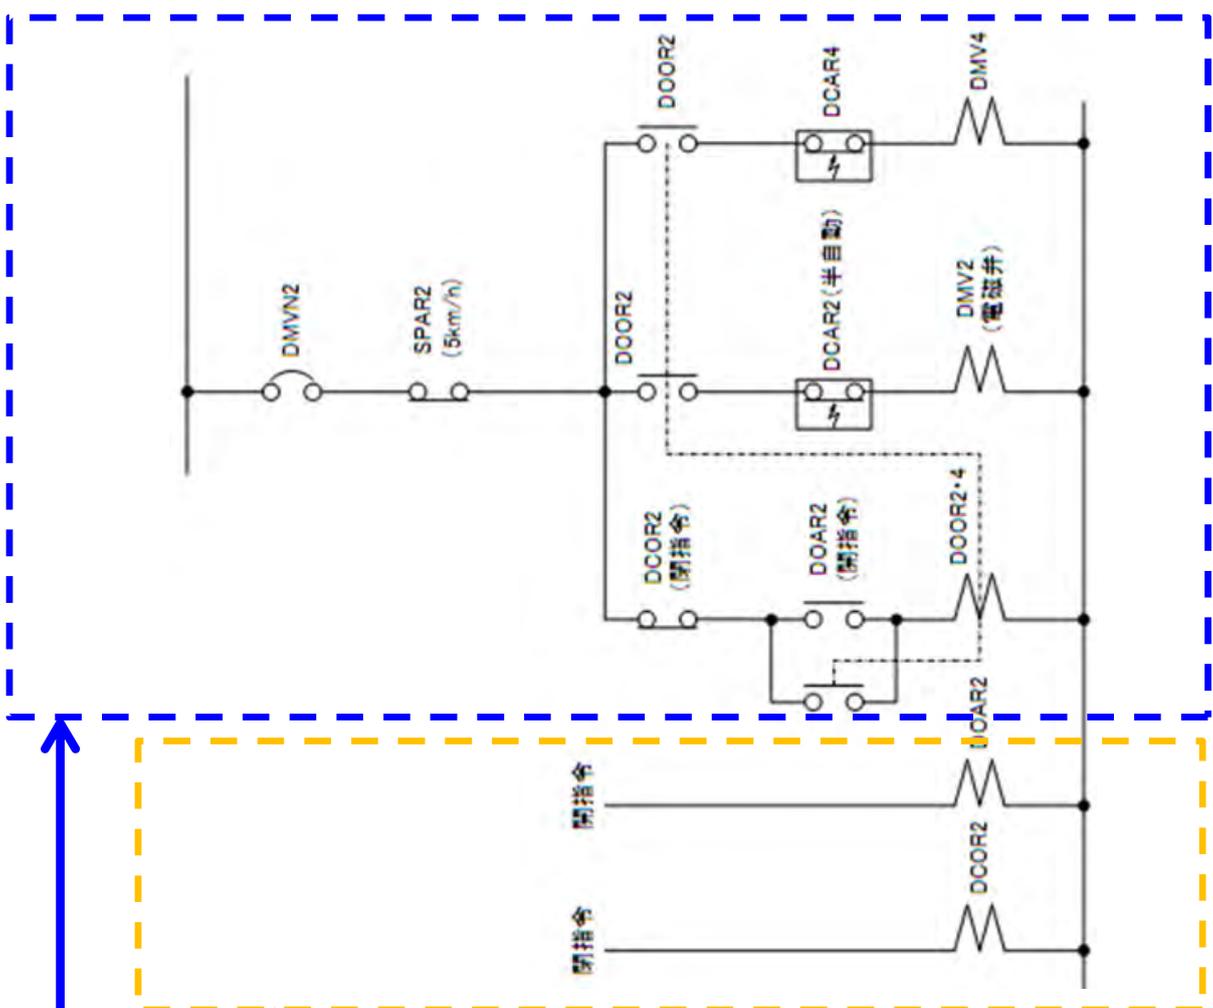
本件車両の扉関係回路(抜粋)

(該当箇所を申請手続書類より引用し比較用に清書したもの)

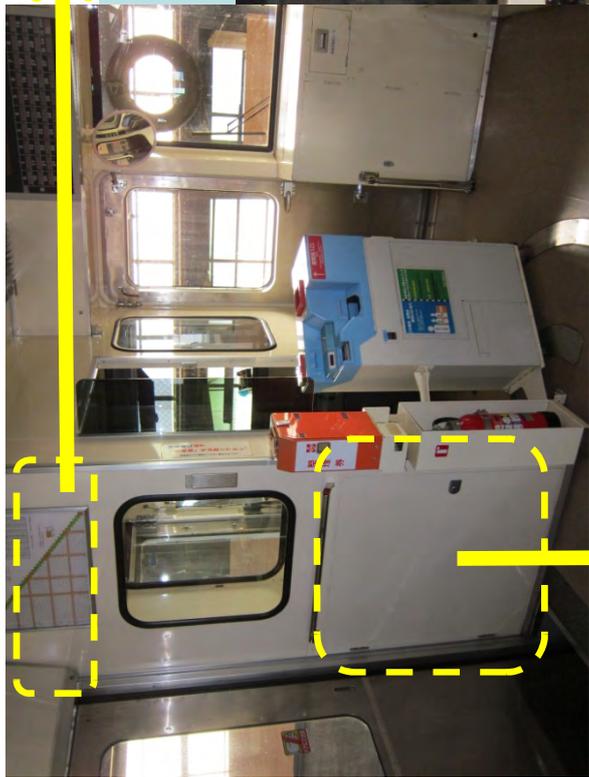
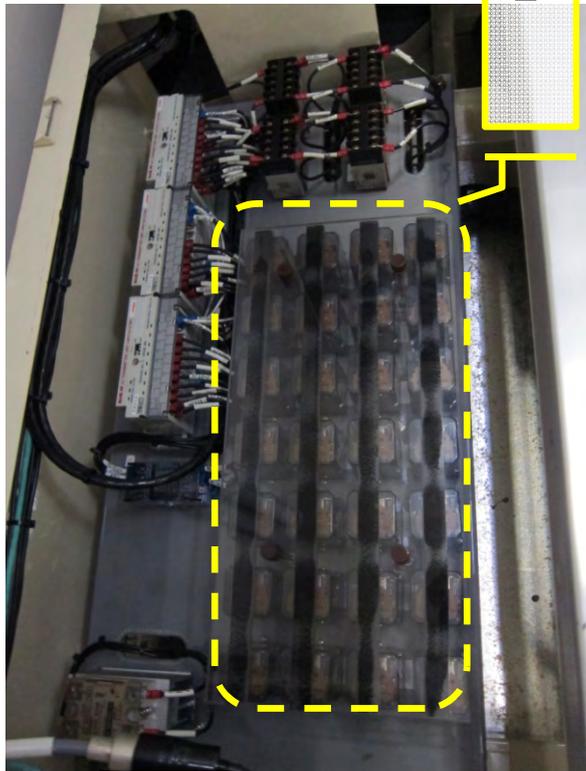
PC (プログラマブルコントローラ)、リレーの場所

拡大

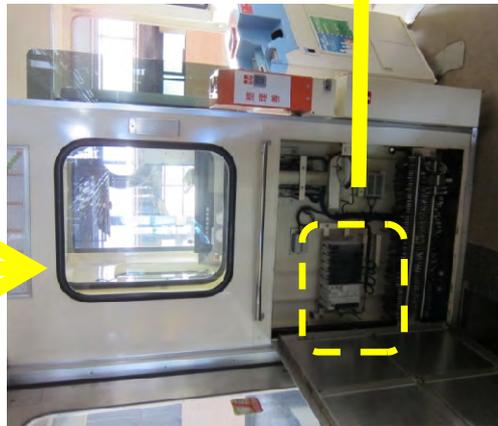
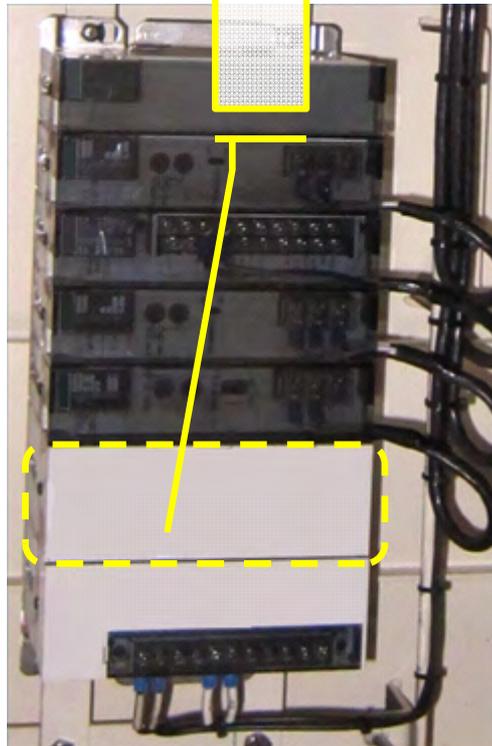
リレー

拡大

PC

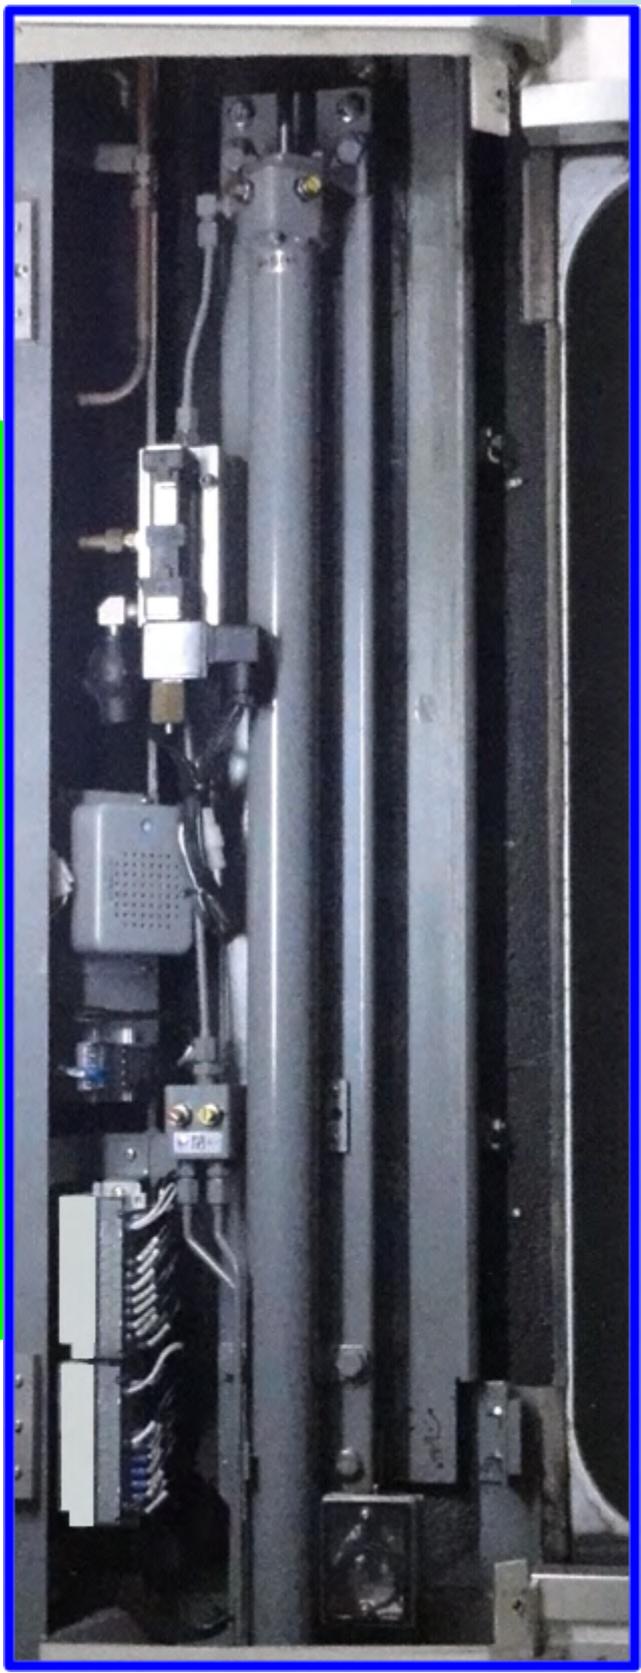
別紙4

ドアエンジン関係 (同型車)

【上の写真における主な部品の配置】

シリアル伝送装置

チャイム

戸閉電磁弁

ドアエンジン本体

ドアスイッチ

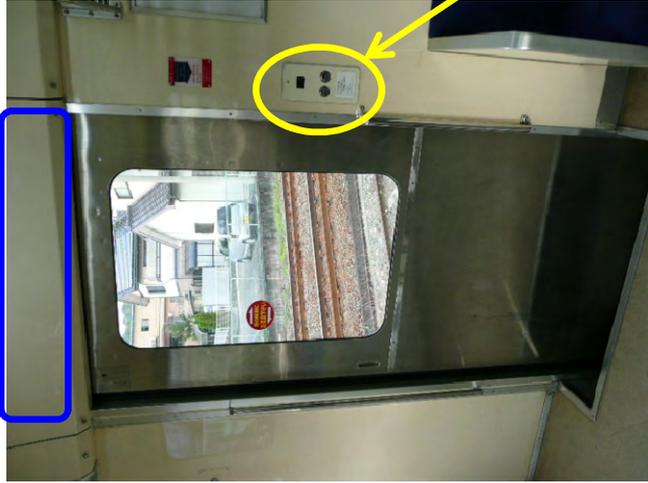
・半自動スイッチ

“半自動” 設定で運転士がドアを開けるスイッチを扱った場合のみ、
旅客がスイッチを扱ってドアを開閉することができる。
