Case4 台風の左半円の湾内で避泊中の練習帆船が走錨して乗揚

Case5 岸壁に係留したまま台風の通過を待った外国船が沈没

Case6 避難時機が遅れて離岸できなくなった旅客船が岸壁係留中に沈没

Case7 着岸操船中の旅客船が強風に圧流されて乗揚

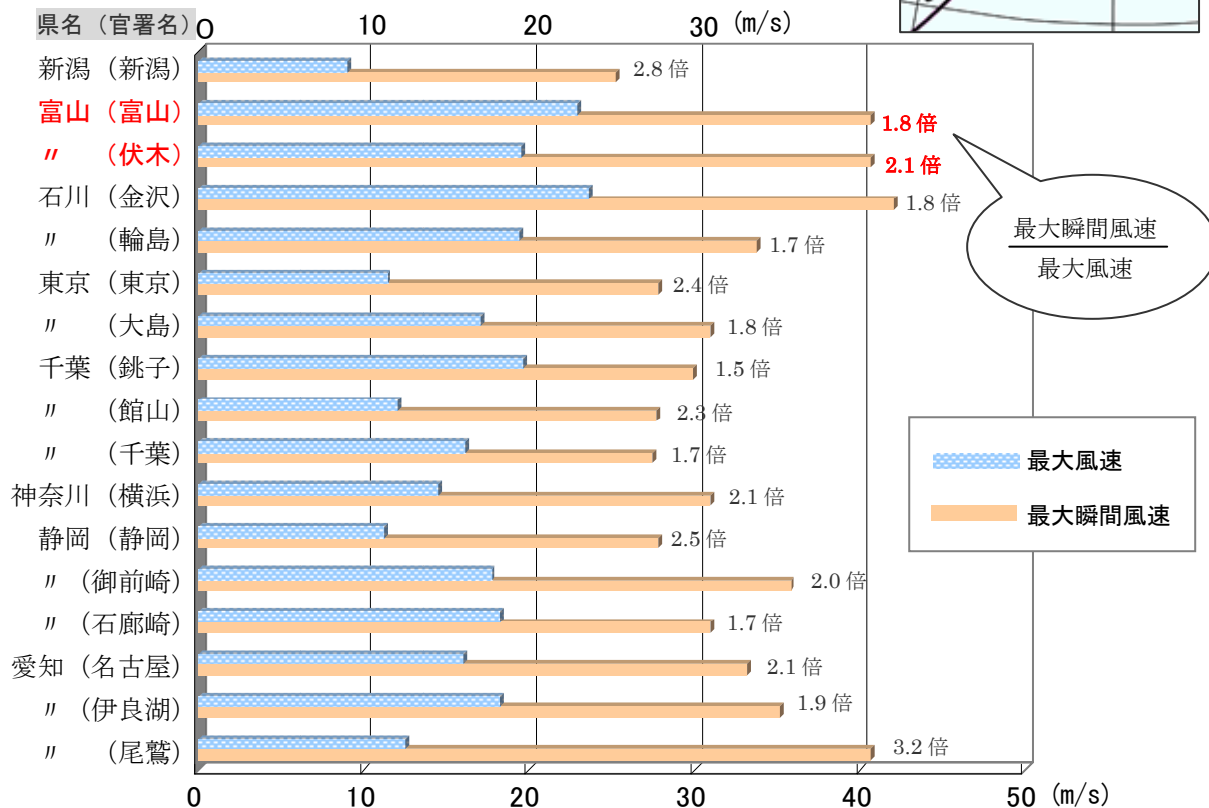
図7 各気象官署の最大風速・最大瞬間風速【平成16年10月19日0時~21日12時】

平成 16 年の台風 23 号接近時に各地の気象官署で観測された、最大風速(10 分間平均風速の最大値)と最大瞬間風速(瞬間風速の最大値)とを比較してみる。

最大瞬間風速の最大風速に対する比率の平均値が 2.0 倍となっており、特に、風に対する遮蔽物が少ない海上では、少なくとも **平均風速の 1.5~2 倍の最大瞬間風速** を見込んでおく必要がある。

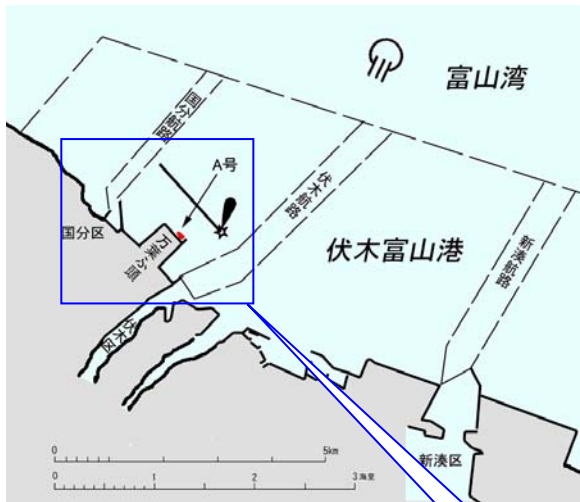
- 18日 08:30 伏木富山港万葉ふ頭1号岸壁に左舷係留
右舷錨鎖5節使用
- 19日 15:00 船長は、台風情報により、伏木富山港が暴風域に入るおそれがあることを知ったので、代理店に、波浪を避けられる伏木区の岸壁の使用許可を取ってほしいと連絡
- 20日 06:00 A号の隣接バースに着岸中のロシア海洋調査船が、伏木区左岸3号岸壁(★)に早期避難……無事凌ぎきる。
09:00 代理店から伏木区左岸2号岸壁(★)の使用許可が取れたと連絡あり。

○このころ台風は宮崎県南東方にあり、速度を速めながら北東進。富山湾では、昼前には風波が強まることが予測された。

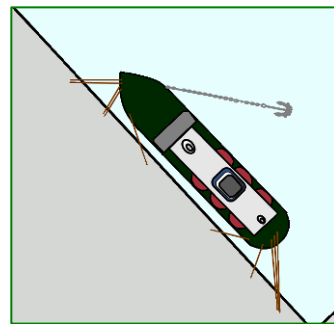
18日 08:30

着岸時

係留索 10本
(直径 80 ミリ)

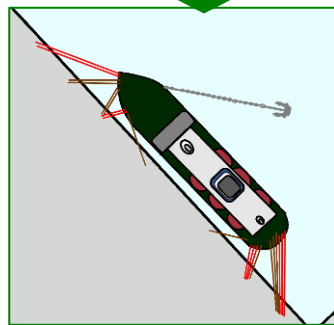
20日 13:20

係留索追加

係留索
10本追加
(直径 120 ミリ)

- 11:40 北北東の風 10m/s
荷役作業が終了し、代理店に引き船の手配を依頼
- 11:45 新湊区や伏木区にいた引き船は、既に大時化になっていたため、万葉岸壁に向かうことができず。
- 13:20 引き船の支援が得られなかったため離岸できず。北北東の風 15m/s を超え始めたので、万葉ふ頭で増しもやいを取って凌ぐことに。

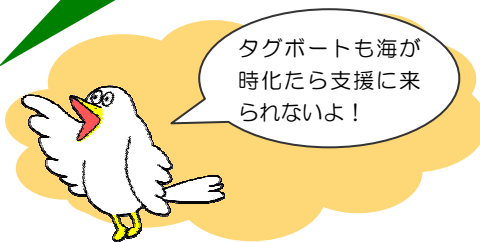
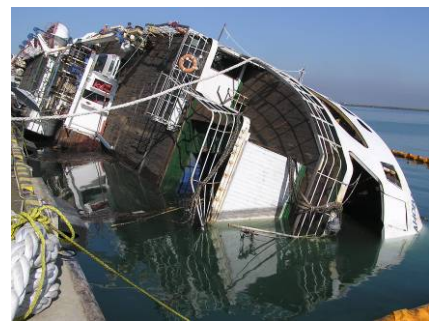
- 17:00 頃 北北東の風 20m/s
左舷外板が岸壁に繰返し衝突し始める。
- 19:30 ツインデッキ左舷中央部船室の船窓付近に亀裂が生じ、海水が流入
- 21:10 船体が左舷側に 30 度傾斜→総員が岸壁に退避して無事

- ◆ 隣接バースに着岸していたロシア海洋調査船の例からも、引き船の来援が可能な時機に避難をしていれば、この海難は防止できました。
→ **自船にとって最悪のシナリオを想定して、早期避難の励行を!**
- ◆ 何回も本邦各港に入出港したことのある外国船でも、台風との遭遇や台風避難の経験はそれほど多くないはず。台風や避難海域などについての情報不足から海難に遭遇する外国船も少なくありません。
→ 「避難については船長判断だから」と言わずに、積極的な情報提供と避難予定の確認を!

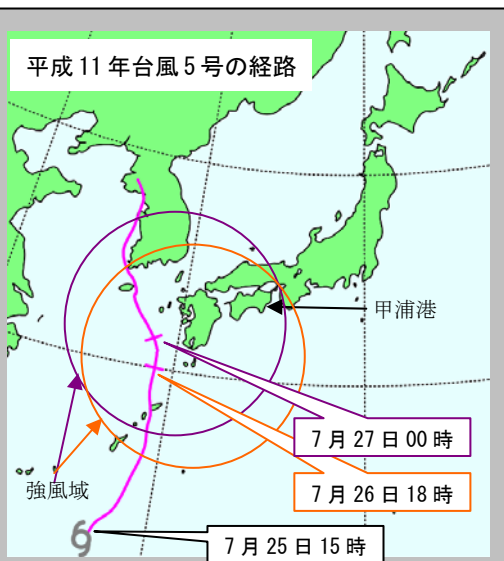
～平成 11 年台風 5 号～

7 月 22 日 フィリピンの東方海上で発生（熱帯低気圧）
 25 日 15 時 沖縄南方海上で台風となり、発達しながら北上
 26 日 18 時 薩摩半島南南西方 150km 最大風速 25m/s
 強風域東側 695km 西側 260km
 このころ、四国南岸沖北部に海上強風警報、高知県全域に大雨・雷・強風・波浪・洪水注意報発表
 27 日 00 時 薩摩半島西方 120km 最大風速 25m/s
 強風域東側 650km 西側 300km

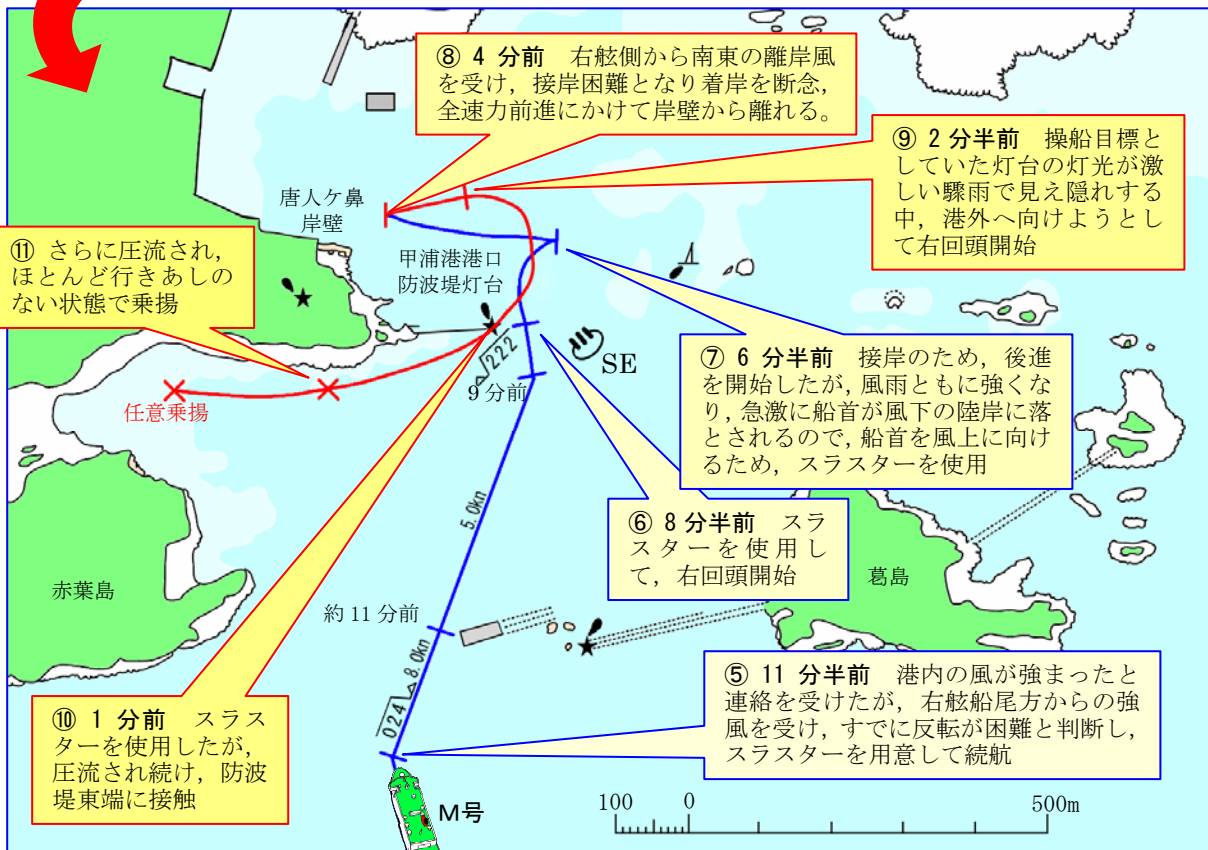
⑧ 4分前 右舷側から南東の離岸風を受け、接岸困難となり着岸を断念、全速力前進にかけて岸壁から離れる。

⑨ 2分前 操船目標としていた灯台の灯光が激しい驟雨で見え隠れする中、港外へ向けようとして右回頭開始

⑪ さらに圧流され、ほとんど行きあしない状態で乗揚

⑦ 6分前 接岸のため、後進を開始したが、風雨ともに強くなり、急激に船首が風下の陸岸に落とされるので、船首を風上に向けるため、スラスターを使用

⑥ 8分前 スラスターを使用して、右回頭開始

⑤ 11分前 港内の風が強まったと連絡を受けたが、右舷船尾方からの強風を受け、すでに反転が困難と判断し、スラスターを用意して続航

⑩ 1分前 スラスターを使用したがる、圧流され続け、防波堤東端に接触

K社の運航基準では、タグボートの支援が可能な大阪港と風波の影響を受けやすく入港操船が難しい甲浦港の入港中止条件となる風速が同じ値になっていました。それぞれの港ごとに操船水域の広さ、風浪の影響、支援体制など操船の難易度を考慮した条件の設定が必要です。
