# LPG船 K丸 × 貨物船 M号 衝突

友ヶ島水道南方沖合・・・視程約 100m

Case 39

# 貨物船 L 号 × 貨物船 T 号 衝突

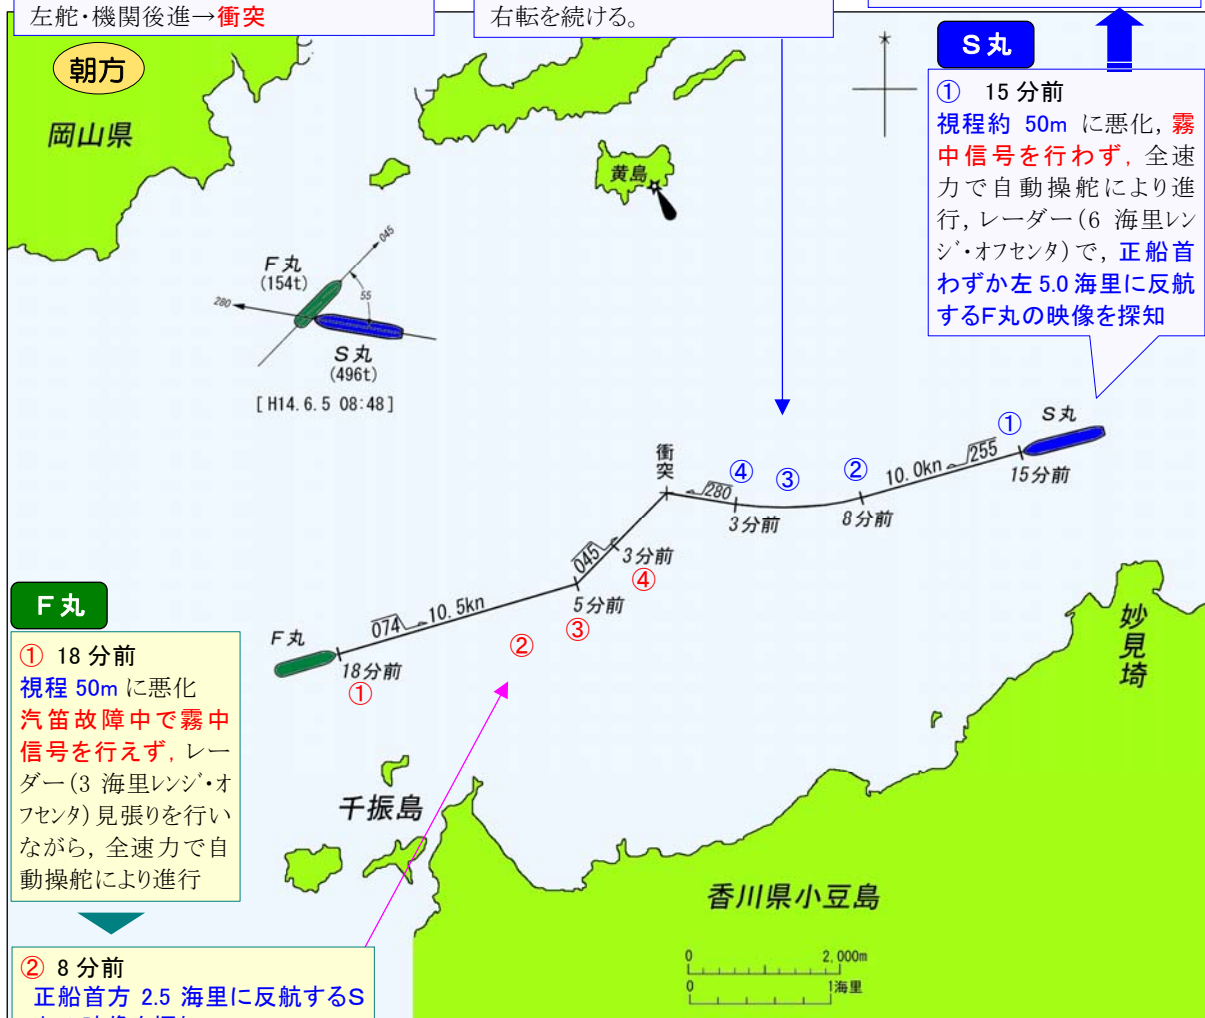
針路を 280 度として進行, F 丸の接近に気付かず, 減速せずに自動操舵のまま続航

衝突直前に正船首至近に F 丸を視認 左舵・機関後進→衝突

自船が右転しているので, 左舷を対して無難に通過できると判断, その後はレーダー監視を行わず, 更に右転を続ける。

F 丸の映像に方位変化がなく, 2.6 海里に接近したので, 左舷を対して通過しようと, 徐々に右転を開始

視程 50m に悪化 汽笛故障中で霧中信号を行えず, レーダー(3 海里レンジ・オフセンタ)見張りを行いながら, 全速力で自動操舵により進行

正船首方 2.5 海里に反航する S 丸の映像を感知

S 丸が左舷船首 3 度 1.5 海里に接近, 右舷前方に感知した漁船らしき映像を右舷側に替わそうと, 手動操舵に切り換えて 29 度左転, 減速せずに続航

④ 自船が大きく左転したので, S 丸とは右舷を対して無難に通過できると判断, その後は S 丸のレーダー映像の監視を行わず, 左舷前方に感知した別の漁船らしき映像の目視確認しようとして左舷側を注視

⑤ 衝突直前 右舷船首 27 度 460m に接近した S 丸の映像を確認, 機関を停止したものの, その後も映像が急速に接近するので, 前路を通過して衝突を避けようと全速力前進→衝突→沈没

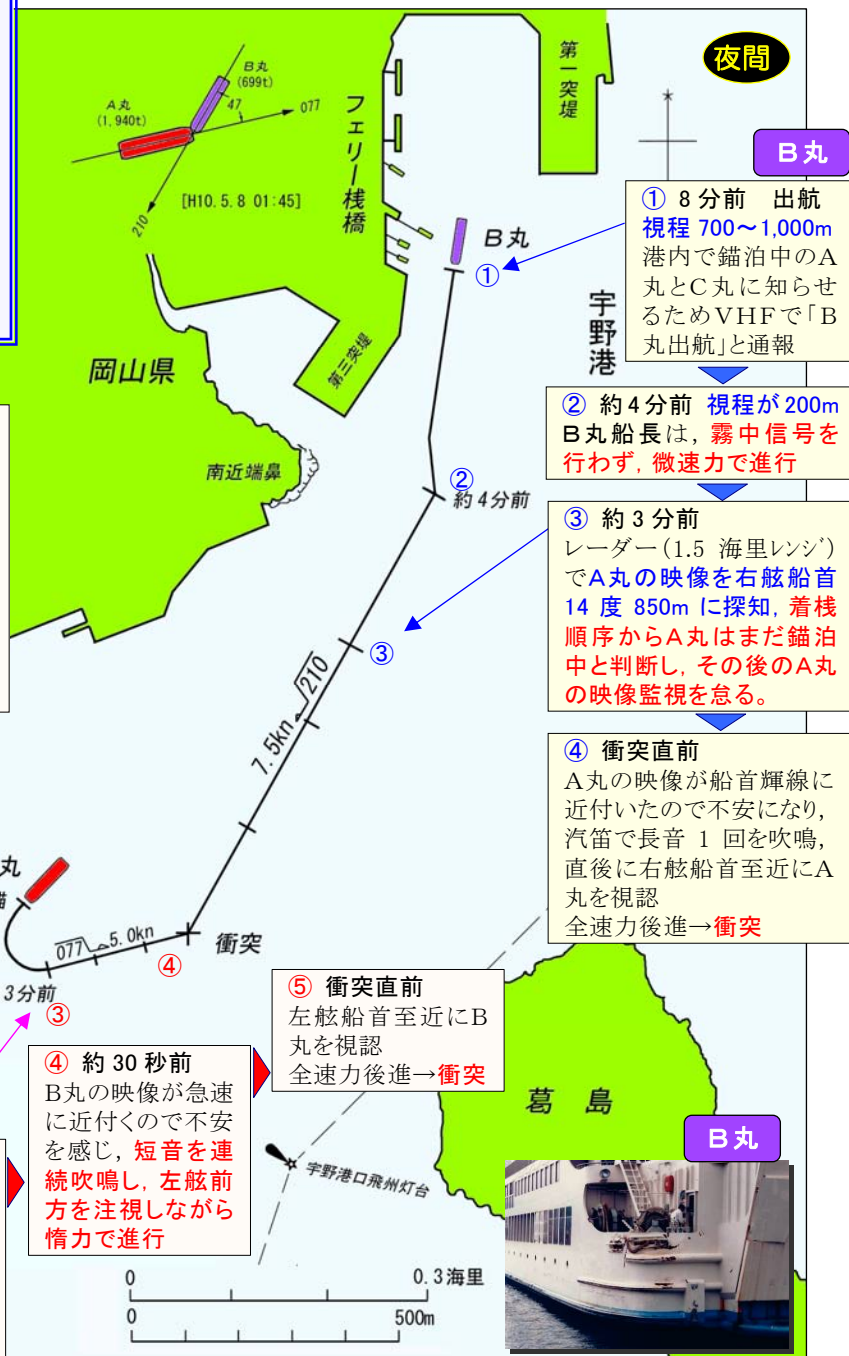
A 丸船長は、操船指揮してフェリー棧橋に向かうため揚錨を開始、視程約 1,000m から徐々に悪化していたものの、「基準航行中止要件の 500m」以上は見えていた。

揚錨を終え、極微速力前進で左回頭開始、霧中信号を行わず、その後、VHF を傍受して B 丸がフェリー棧橋を発航したことを知る。

視程 200m に悪化、レーダー(1.5 海里レンジ)で左舷船首に南下船 1 隻の映像を感知、B 丸と思って念のため、機関を停止して前進惰力で行進、他社のフェリーであることを目視確認し、再び極微速力前進

③ 間もなく、左舷船首 33 度 850m に B 丸の映像を感知、再度、機関を停止して前進惰力で行進、既に下り便の基準航路線に近付いていたので、機関停止のままで B 丸の通過を待つことにしたが、B 丸の動静監視が不十分で、B 丸の接近に気付かず。
