# 油送船 E丸 乗揚

関門海峡早瀬瀬戸…視程約 200m

## 貨物船 Y号 × 貨物船 F号 衝突

# 漁業取締船 K丸 × 貨物船 C号 衝突

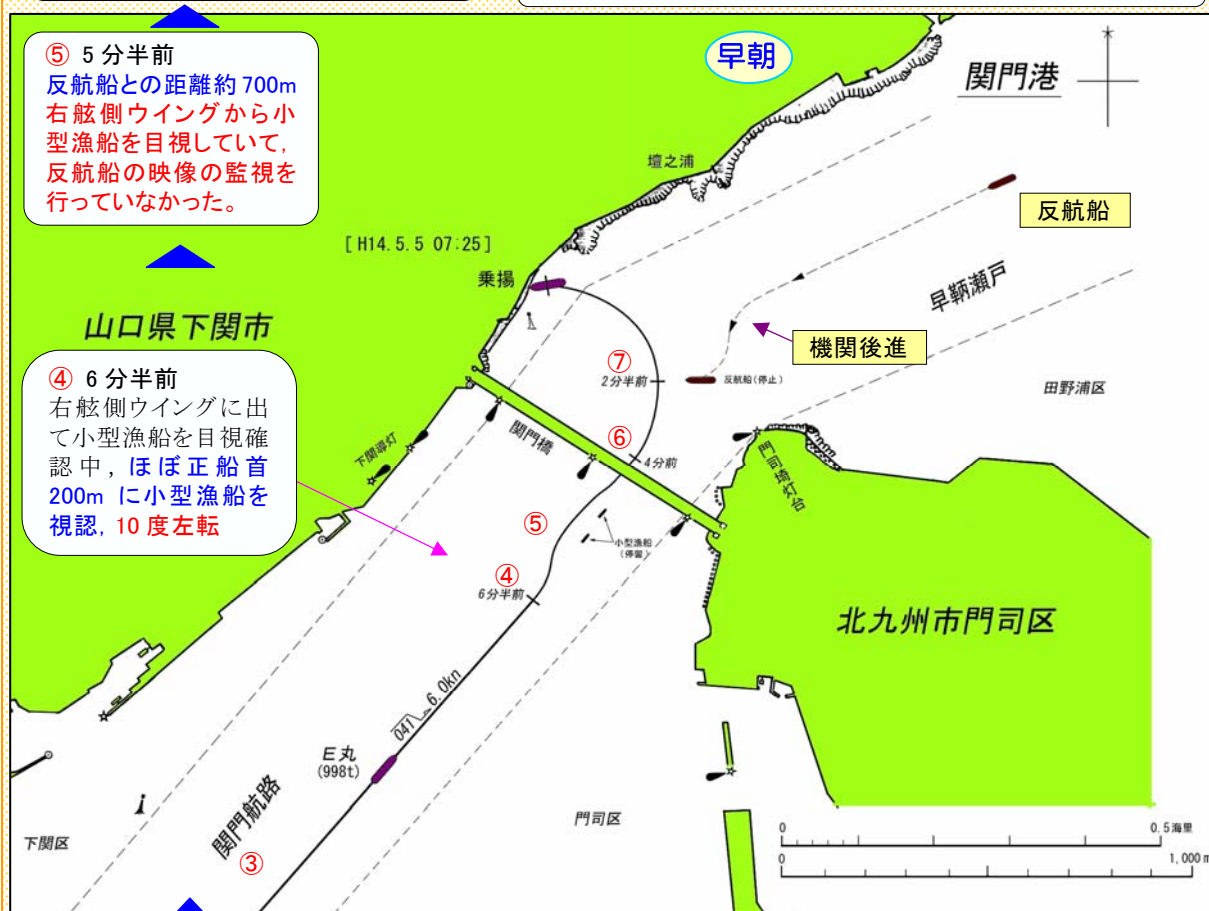
## ⑥ 4 分前

正船首約 200m に船首を西方に向け、機関を後進にかけている反航船を視認、衝突の危険を感じ、左舵一杯をとって左回頭を開始

## ⑦ 2 分半前～乗揚

反航船の船首を約 50m 離して辛うじて替わした後、左舵一杯としたまま壇之浦沖で反転しようとして左回頭を続けた。しかし、下関側に近付くにつれて右舷船首側よりも船尾側に潮流の影響を強く受けるようになり、十分に左回頭ができなくなってそのまま乗揚

## ⑤ 5 分半前

反航船との距離約 700m 右舷側ウイングから小型漁船を目視して、反航船の映像の監視を行っていなかった。

## ④ 6 分半前

右舷側ウイングに出て小型漁船を目視確認中、ほぼ正船首 200m に小型漁船を視認、10 度左転

③ 小型漁船の映像だけを監視していたので、早瀬瀬戸を西行中の反航船の映像から目を離していたため、反航船が関門航路の中央寄りを反航していることに気付かず。  
視程約 200m に狭まる。

レーダー(3 海里レンジ)でほぼ正船首 1,650m に漂泊中の小型漁船 2 隻と右舷船首約 2 海里に早瀬瀬戸を西行中の 1 隻(反航船)を感知、航路外の安全な水域で視界の回復を待たず、半速力に減速して航路の右側を最狭部の門司埼沖に向けて進行

関門海峡六連島西方に達したところ、視程約 300m となった。船長は、甲板員を手動操舵に就けて霧中信号を始め、視界の回復を待たずに、関門第 2 航路から関門航路に入り、西流時の関門航路を全速力で東行した。
