# 霧中海難

紫雲丸“謎の左転”から半世紀  
繰り返される霧中での左転

# 霧中海難防止へのメッセージ

海難審判庁  
Marine Accident Inquiry Agency

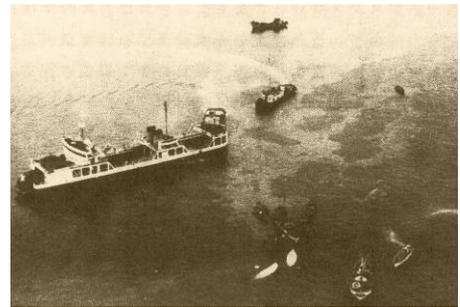
【衝突直後の状況（左は第三宇高丸、紫雲丸は沈没）】

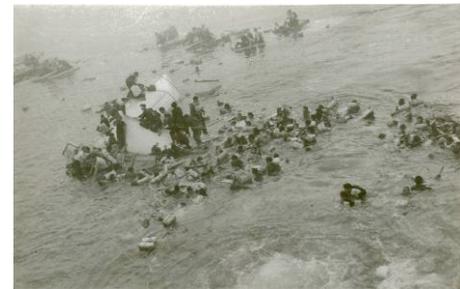
【救命艇に取りすがり、救助を求める紫雲丸の旅客】

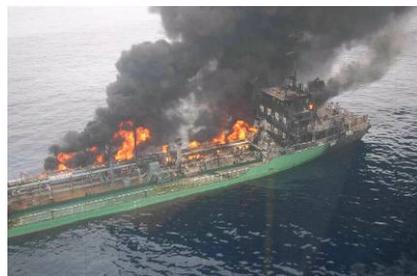
【平成17年7月15日、霧中の熊野灘での衝突・炎上】

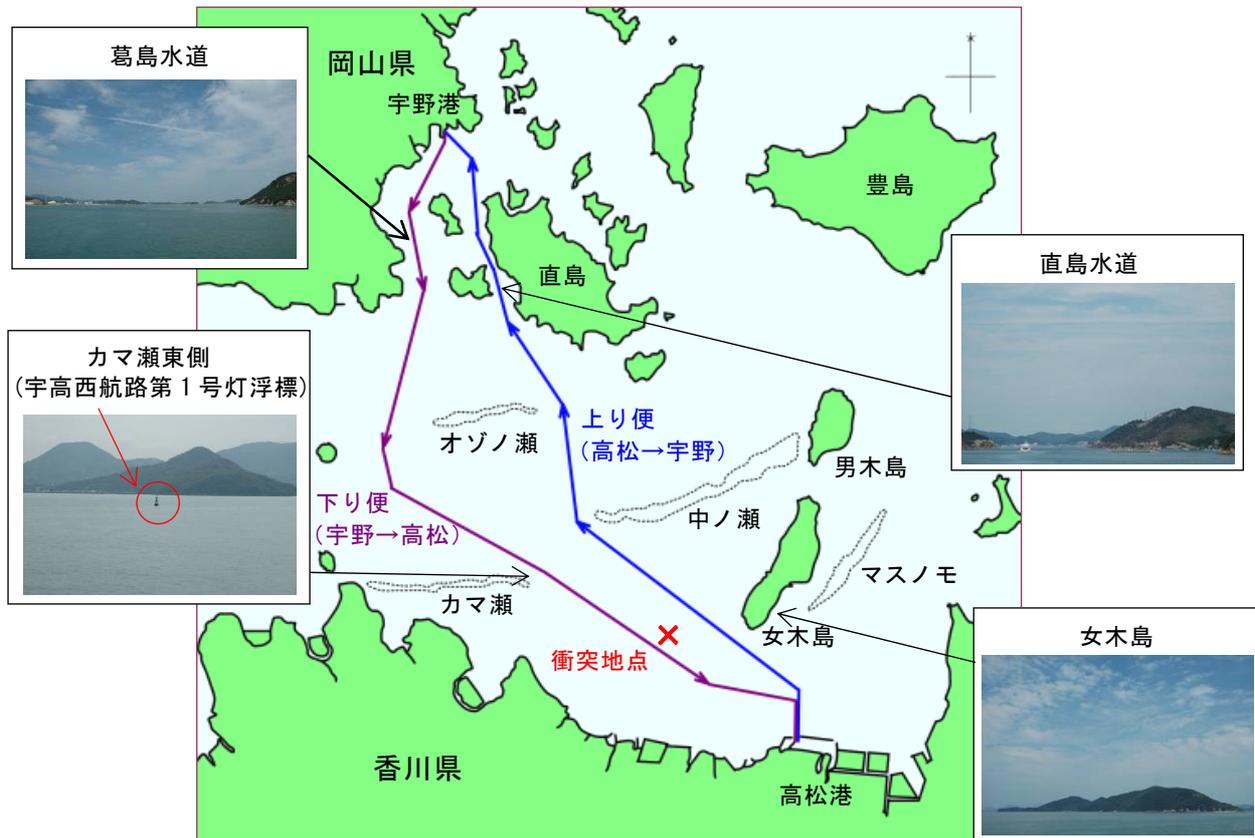
【宇高連絡船基準航路（昭和30年）】

海上衝突予防法上“Nearly end on”（ほとんど真向かいに行き会う場合）の適用範囲を速やかに脱するようお互いに早めに操船すること。」が申し合わされていた。これは、高松港に入港する下り便が港口付近で大角度の右転をしなくてすむよう、宇野港向けの上り便が下り便に便宜を図るため、互いに基準航路を外れて右舷を対して通過することがあったことを示すものである。（注:「運航規程」と「申合事項」は、7 ページ「資料棚」を参照）

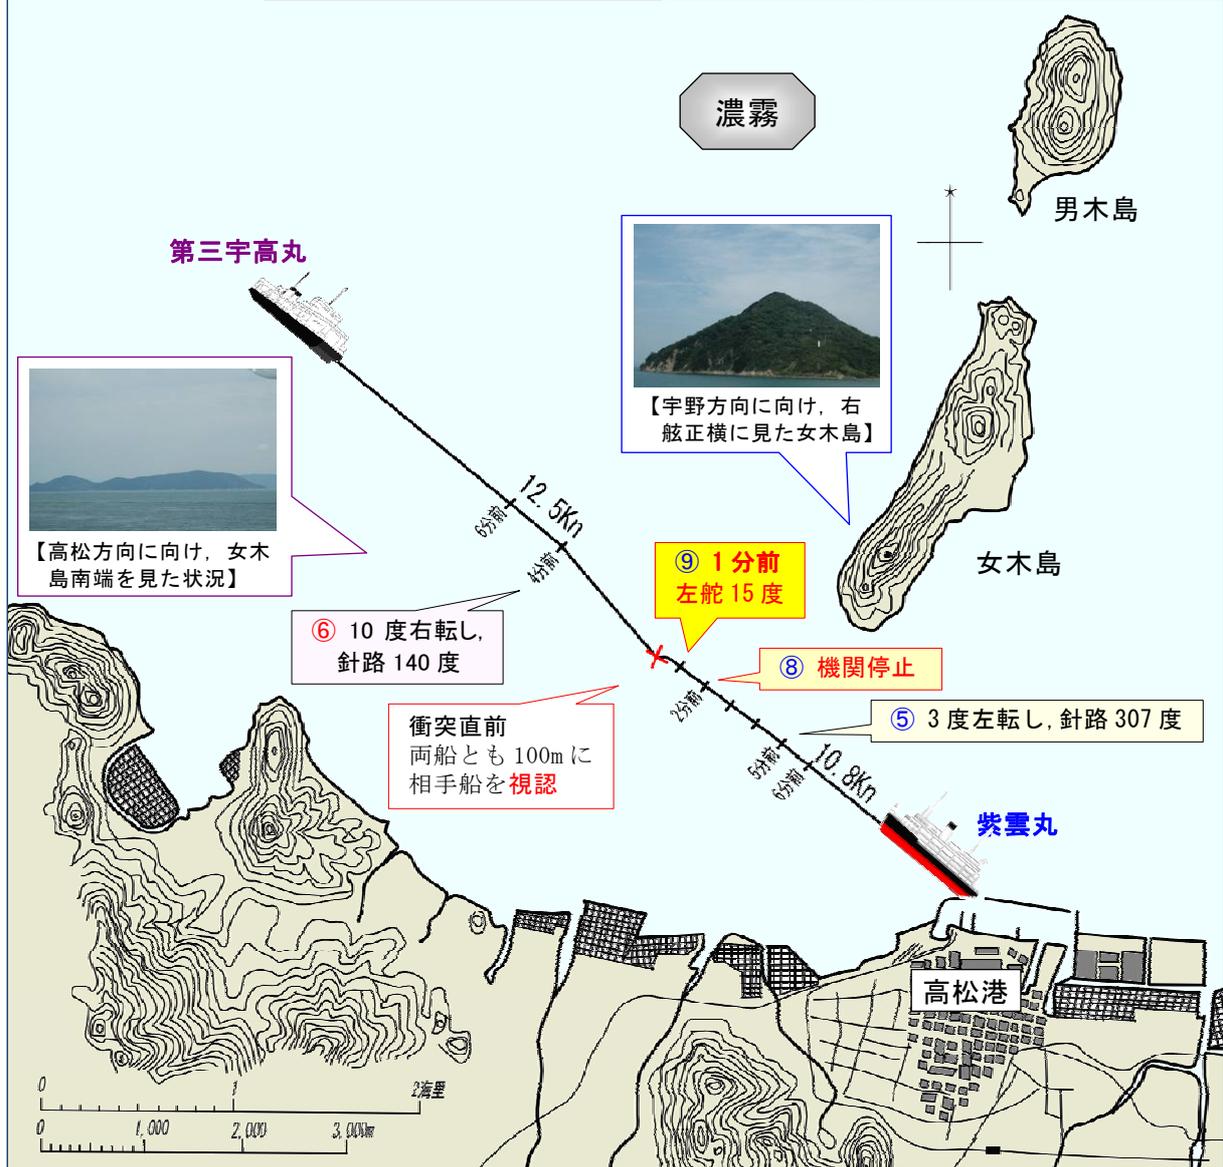
【昭和3年2月8日 海上保安庁刊行 海図第137号A「備讃瀬戸東部」（昭和30年まで改補済み）から作成】

**第三宇高丸**

在橋者：船長，首席二等運転士，三等運転士，操舵手2人

① 46分前  
宇野港出港

② 36分前  
宇野栈橋長から無線電話で、濃霧警報の情報を入手

③ 16分前  
130度に定針  
霧中信号開始

④ 6分前  
紫雲丸のレーダー映像（2海里レンジ）をほぼ正船首約2海里に探知したが、無線で動静確認せず。130度で基準航路を進行

⑤ 船長が紫雲丸のレーダー映像を監視し、自船とほぼ反方位の針路で、上り便の基準航路より少し西寄りを進行していることを確認した後、首席二等運転士をレーダー見張りに就けた。全速力のまま続航

⑥ 4分前  
1.5海里に接近、左舷を対して通過するため、10度右転して140度に転針

⑦ レーダー見張りの首席二等運転士から、「2分半前に左舷船首8.5度0.9海里、1分半前に左舷船首11度0.5海里に接近した。」との報告を受ける。方位が変化したので、左舷を対して通過できると判断し、減速せずに直進

**紫雲丸**

在橋者：船長，次席二等運転士，三等運転士，操舵手2人

① 16分前 高松港出港  
出港前に「濃霧により視程 50m以下の見込み」との情報を入手

② 12分前  
310度に定針，基準航路の左寄りを進行

③ 11分前  
霧中信号開始

④ 6分前  
船長は、自らレーダーに就き、第三宇高丸のレーダー映像（2海里レンジ）をほぼ正船首約2海里に探知したが、無線で動静確認せず。に全速力で続航

⑤ 5分前  
第三宇高丸が自船の右舷側を通過すると判断  
3度左転して307度に転針して進行

⑥ 4分前  
女木島山頂を右舷正横に見る。間もなく霧が濃くなり視界が制限される。

⑦ 3分前  
1.1海里に接近、機関用意とした。（10.0ノット）

⑧ 2分前  
機関停止  
惰力で進行  
⑨ 1分前  
左舵15度

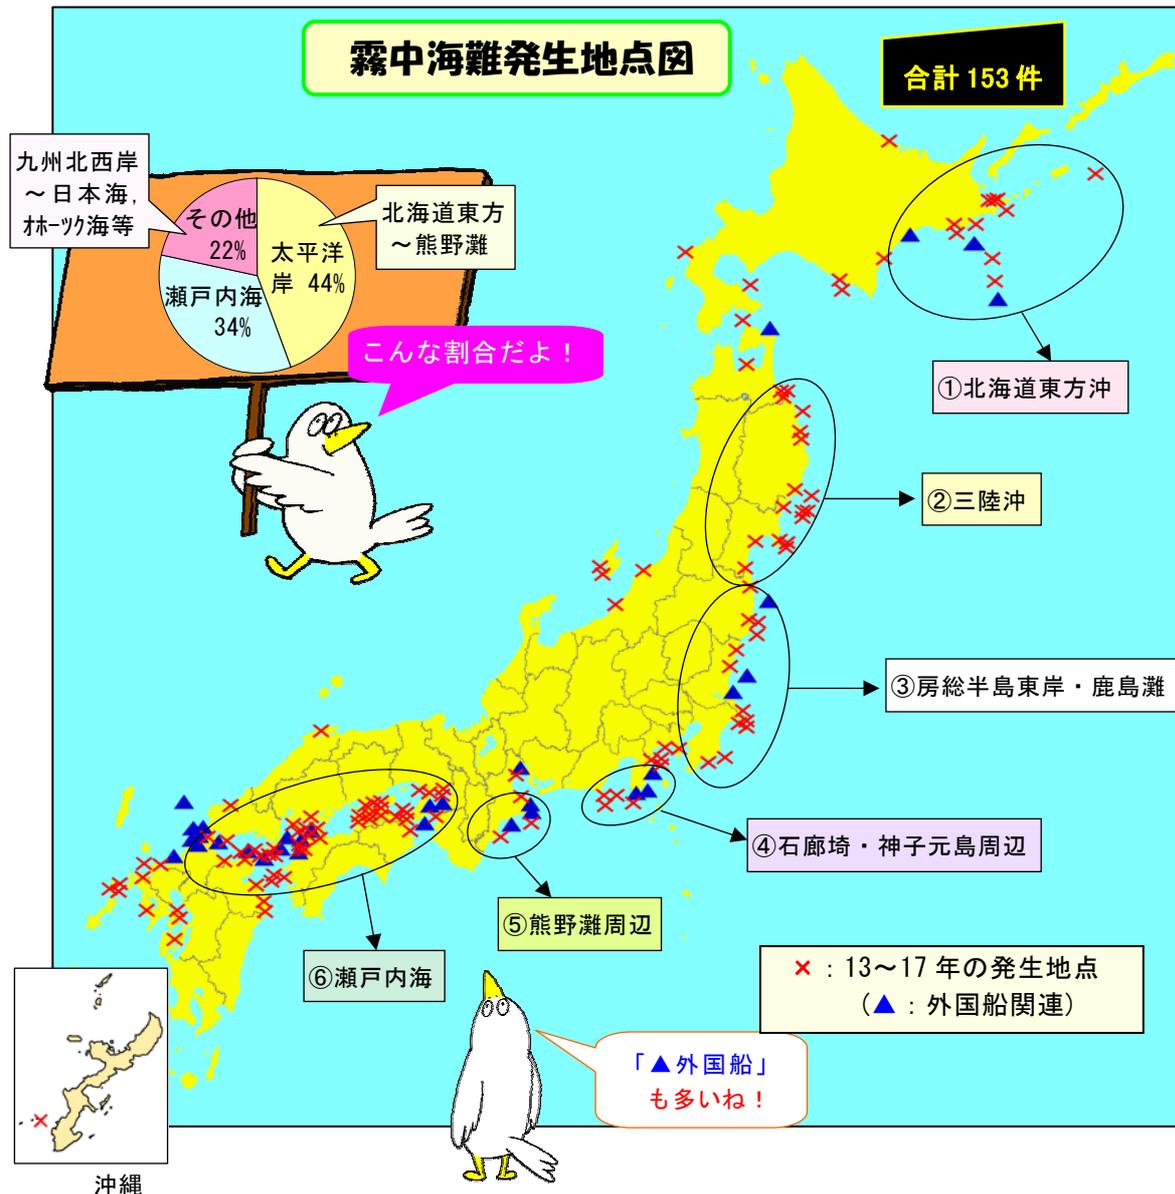
## 霧中海難多発海域

霧中海難の発生海域別では、瀬戸内海が 52 件(全体の 34%)で最も多く、三陸沖が 17 件(11%)、房総半島東岸・鹿島灘が 15 件(10%)、北海道東方沖 13 件(8%)、石廊崎・神子元島周辺 8 件(5%)、熊野灘周辺 6 件(4%)などとなっている。

× : 13~17年の発生日点  
(▲ : 外国船関連)

( )内は、外国船関連  
連で内数である。

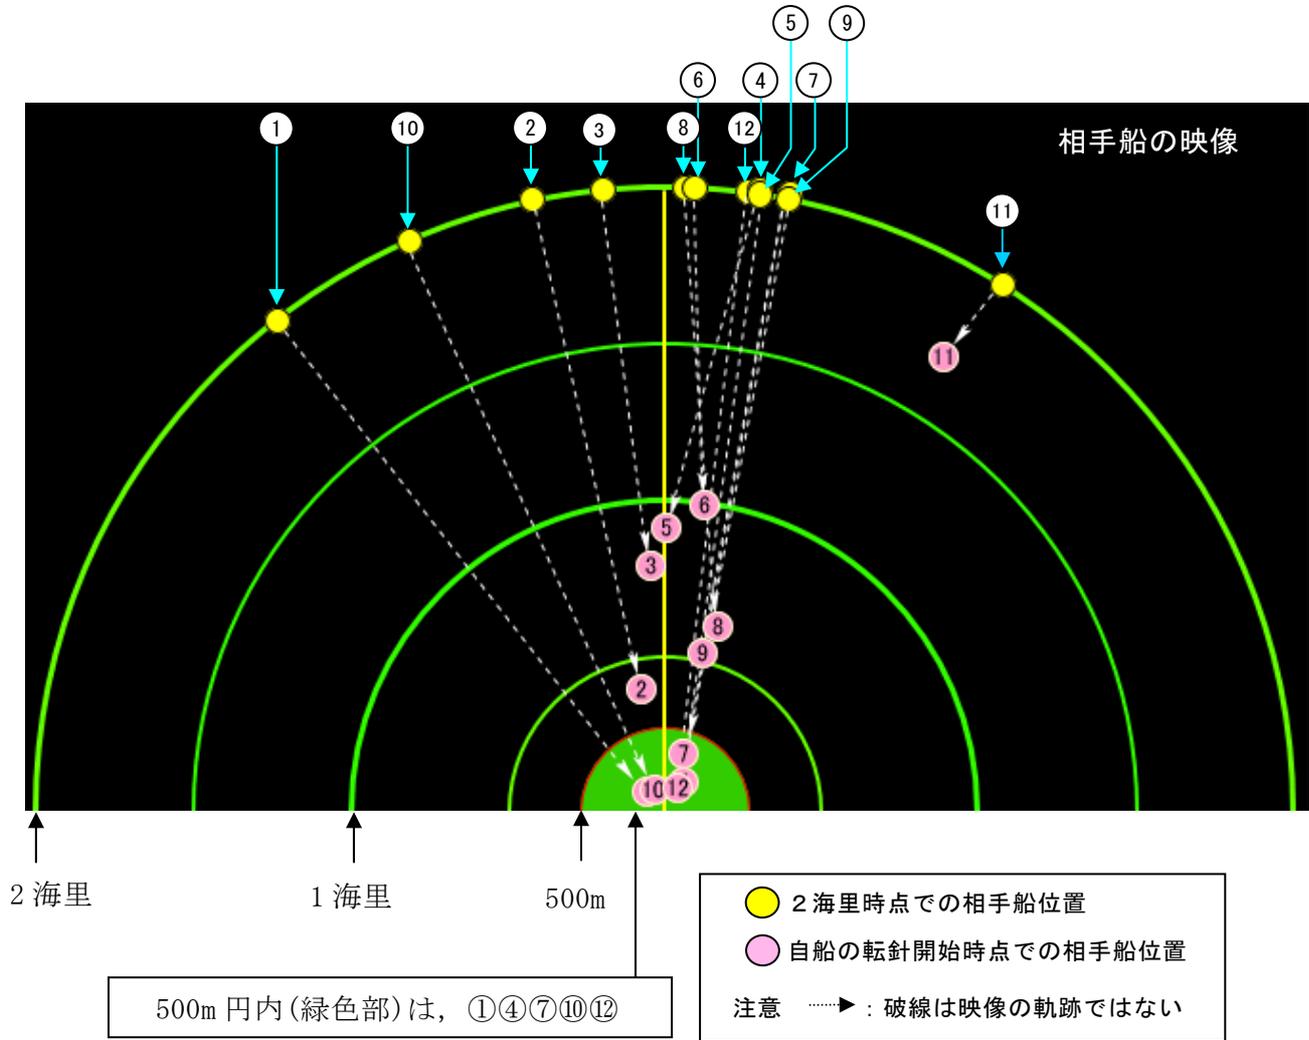
【避航状況一覧】

海難No.	事例番号	自船			転針直前の相手船位置			自船の避航動作			CPA			発生海域
		船名	船種	トン数	映像	方位	距離	転針方向	転針角度	増減速	2海里時	転針前	転針後	
1	5	S丸	油送船	749	①	左	至近	直進	なし	なし	0.15			岩手県久慈港東方沖
		D丸	貨物船	497	⑪	右21度	1.7	左転	10度	減速		0.15	0	
2	30	G丸	油送船	699	⑨	右10度	0.6	左転	徐々に45度	なし	0.1	0.02	0	伊良湖水道南方沖
		Y号	貨物船	1,454	③	左4度	0.8	右転	徐々に20度	なし		0.04	0	
3	31	R号	貨物船	13,188	④	右	至近	直進	なし	なし	0.2			遠州灘
		U号	油送船	1,448	⑥	右7度	1.0	右転	22度	なし		0.2	0	
4	19	S丸	貨物船	692	⑩	左	至近	直進	なし	なし	0.3			犬吠埼南方沖
		H丸	ケミカル	498	⑤	正船首	0.9	左転	徐々に90度	なし		0.3	0	
5	59	R丸	貨物船	5,346	⑦	右	至近	直進	なし	なし	0.02			大分県姫島水道
		S丸	貨物船	498	②	左	0.4	右転	22度	なし		0.02	0	
6		K丸	貨物船	446	⑫	右	至近	直進	なし	なし	0.2			下関南東水道
		F号	貨物船	1,372	⑧	右15度	0.6	右転	55度	なし		0.2	0

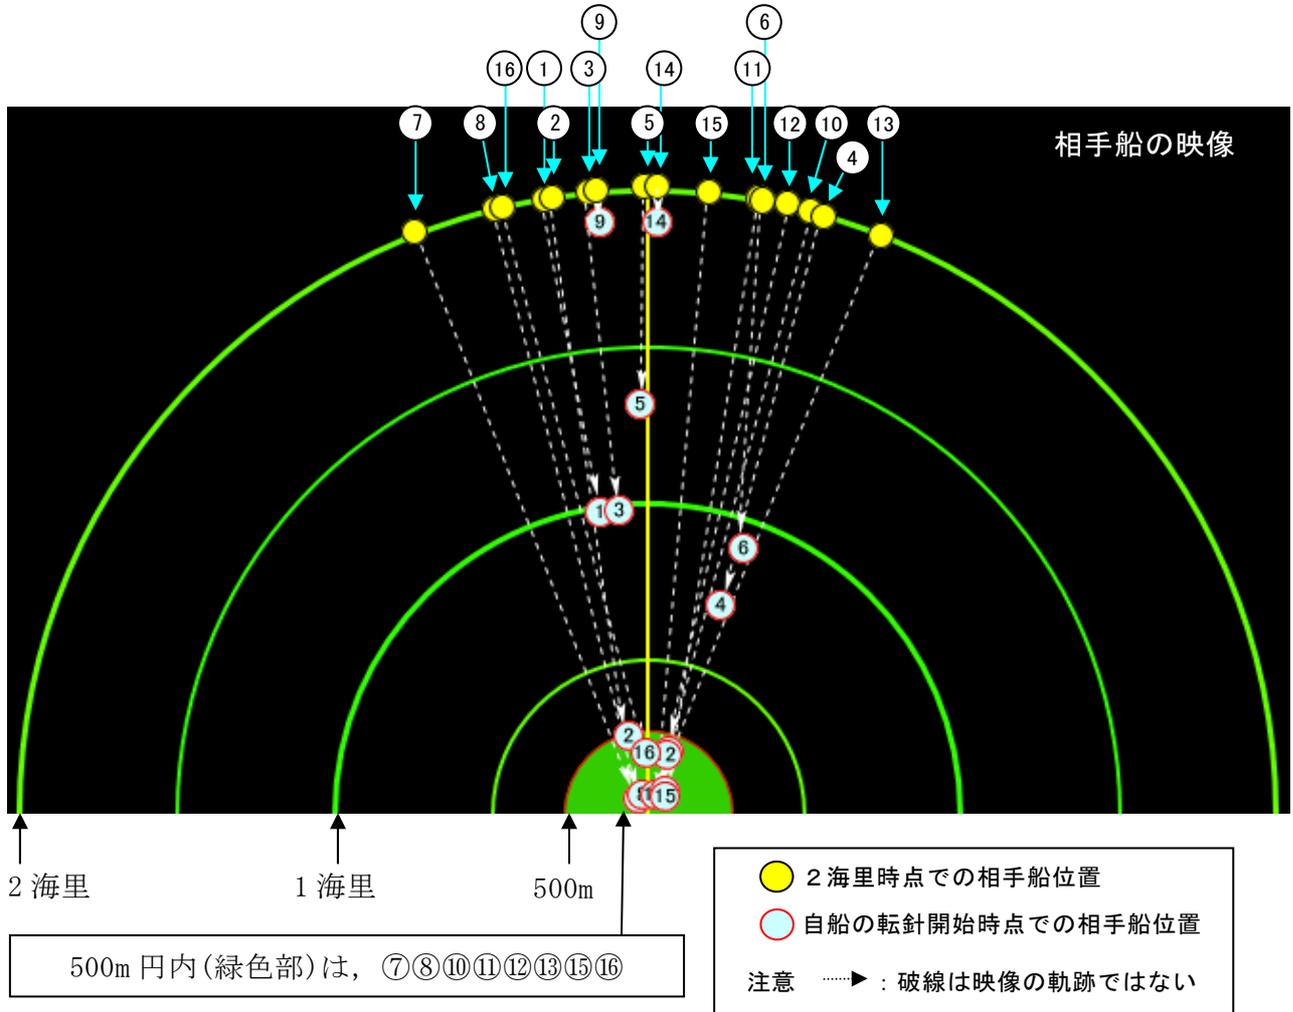
【避航状況一覧】

海難No.	事例番号	自船			転針直前の相手船位置			自船の避航動作			CPA			発生海域
		船名	船種	トン数	映像	方位	距離	転針方向	転針角度	増減速	2海里時	転針前	転針後	
1	9	S丸	ケミカル	495	①	左7度	1.0	右転	徐々に30度	減速	0.08	0.09	0	金華山南方沖
		H丸	油送船	411	④	右16度	0.7	左転	徐々に20度	なし		0	0	
2	27	A丸	ケミカル	498	⑤	左0.5度	1.3	左転	30度	なし	0.05	0.05	0.25	駿河湾南部
		S丸	ケミカル	196	③	左6.5度	1.0	右転	30度	なし		0.25	0	
3	46	S丸	貨物船	456	⑭	右1度	2.0	左転	徐々に55度	減速	0.05	0	0	安芸灘
		N丸	貨物船	195	⑥	左5度	2.0	右転	徐々に10度	なし		0	0	
4	51	R丸	貨物船	199	⑩	左	0.2	直進	なし	なし	0.02			平郡水道
		F号	油送船	4,066	⑫	右	0.2	直進	なし	なし				
5	45	D丸	貨物船	497	⑮	右	至近	直進	なし	なし	0.28			安芸灘
		K丸	ケミカル	158	⑥	右20度	0.9	右転	徐々に50度	なし		0.28	0	
6	66	P号	貨物船	7,433	⑪	右	400m	直進	なし	なし	0.01			六連島北方沖
		S号	ケミカル	1,592	②	左	500m	右転	66度	なし		0.01	0	
7	28	K丸	貨物船	499	⑬	右	至近	直進	なし	減速	0.06			御前埼東方沖
		R丸	貨物船	199	⑦	左	至近	直進	なし	なし				
8	10	K丸	油送船	498	⑧	左45度	200m	直進	なし	なし	0.04			福島県沖
		S丸	貨物船	435	⑩	右	至近	直進	なし	なし

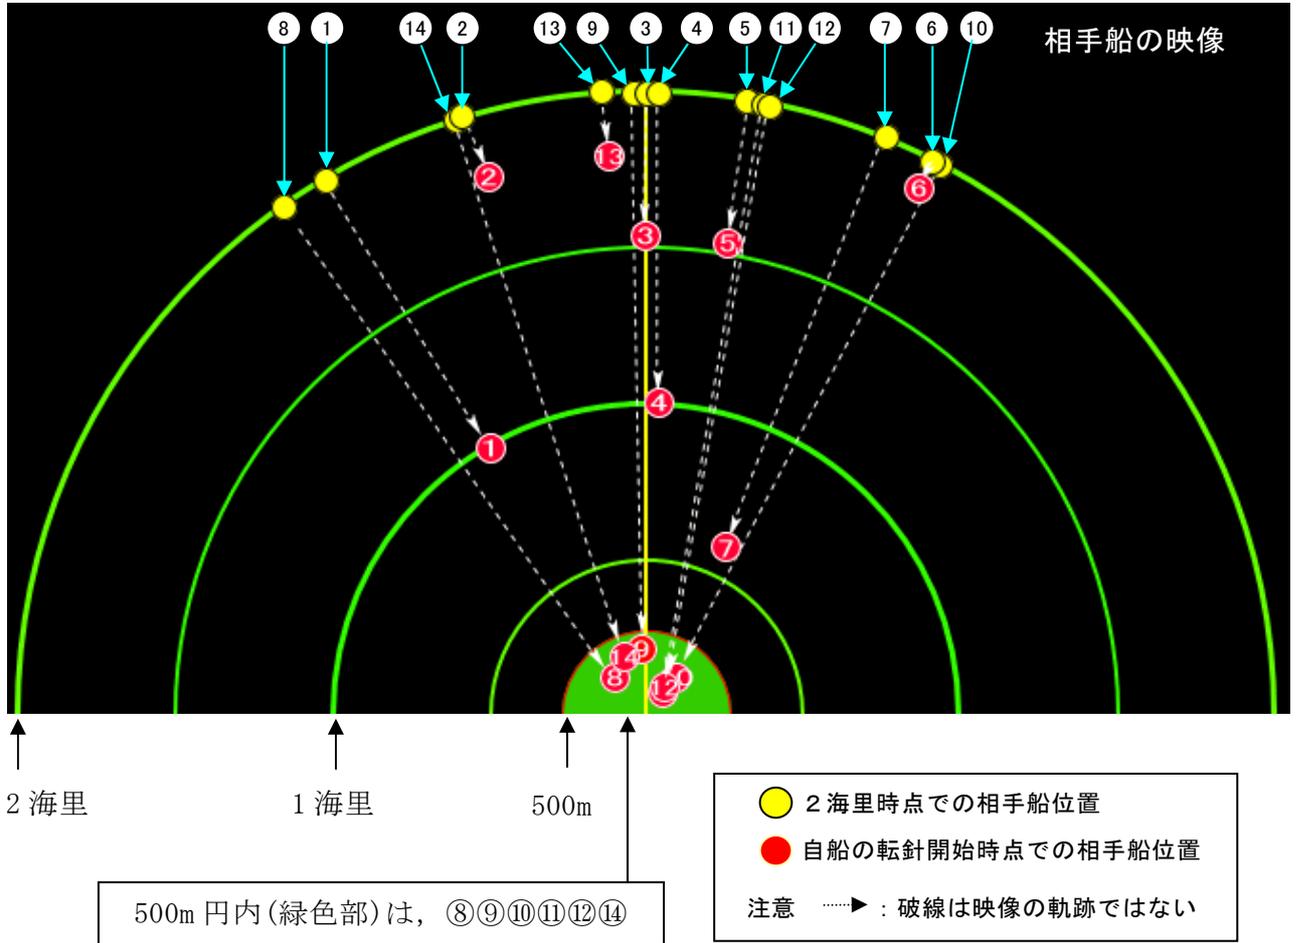
【避航状況一覧】

海難No.	事例番号	自船			転針直前の相手船位置			自船の避航動作			CPA		発生海域	
		船名	船種	トン数	映像	方位	距離	転針方向	転針角度	増減速	2海里時	転針前		転針後
1	13	S丸	貨物船	682	②	左16度	1.8	右転	10度	なし	0.08	0.08	0.1	福島県沖
		A丸	油送船	499	③	右22度	0.6	左転	10度	なし		0.1	0	
2	15	S丸	貨物船	403	④	左	至近	直進	なし	なし	0.01			鹿島灘
		T号	貨物船	7,633	⑩	右	200m	直進	なし	減速				
3	56	T丸	貨物船	699	①	右	至近	直進	なし	減速	0.12			伊予灘
		K丸	貨物船	198	⑮	左4度	1.8	右転	5度	減速		0.12	0	
4	57	A丸	貨物船	199	⑤	右10度	1.6	左転	5度	なし	0.14	0.14	0	周防灘
		B丸	油送船	149	⑥	正船首	1.6	右転	3度	なし		0.14	0	
5	12	A丸	貨物船	2,719	⑭	右	至近	直進	なし	なし	0.01			福島県沖
		I丸	貨物船	499	①	左	0.2	直進	なし	なし				
6	58	T丸	貨物船	386	⑦	右2度	1.0	左転	5度	なし	0	0	0.05	周防灘
		P号	貨物船	1,424	⑧	正船首	0.2	直進	なし	なし				
7	11	T丸	貨物船	498	⑨	右26度	2.0	左転	徐々に15度	なし	0.2	0.2	0	福島県沖
		S号	貨物船	6,530	⑮	左31度	1.0	右転	8度	なし		0.05	0.13

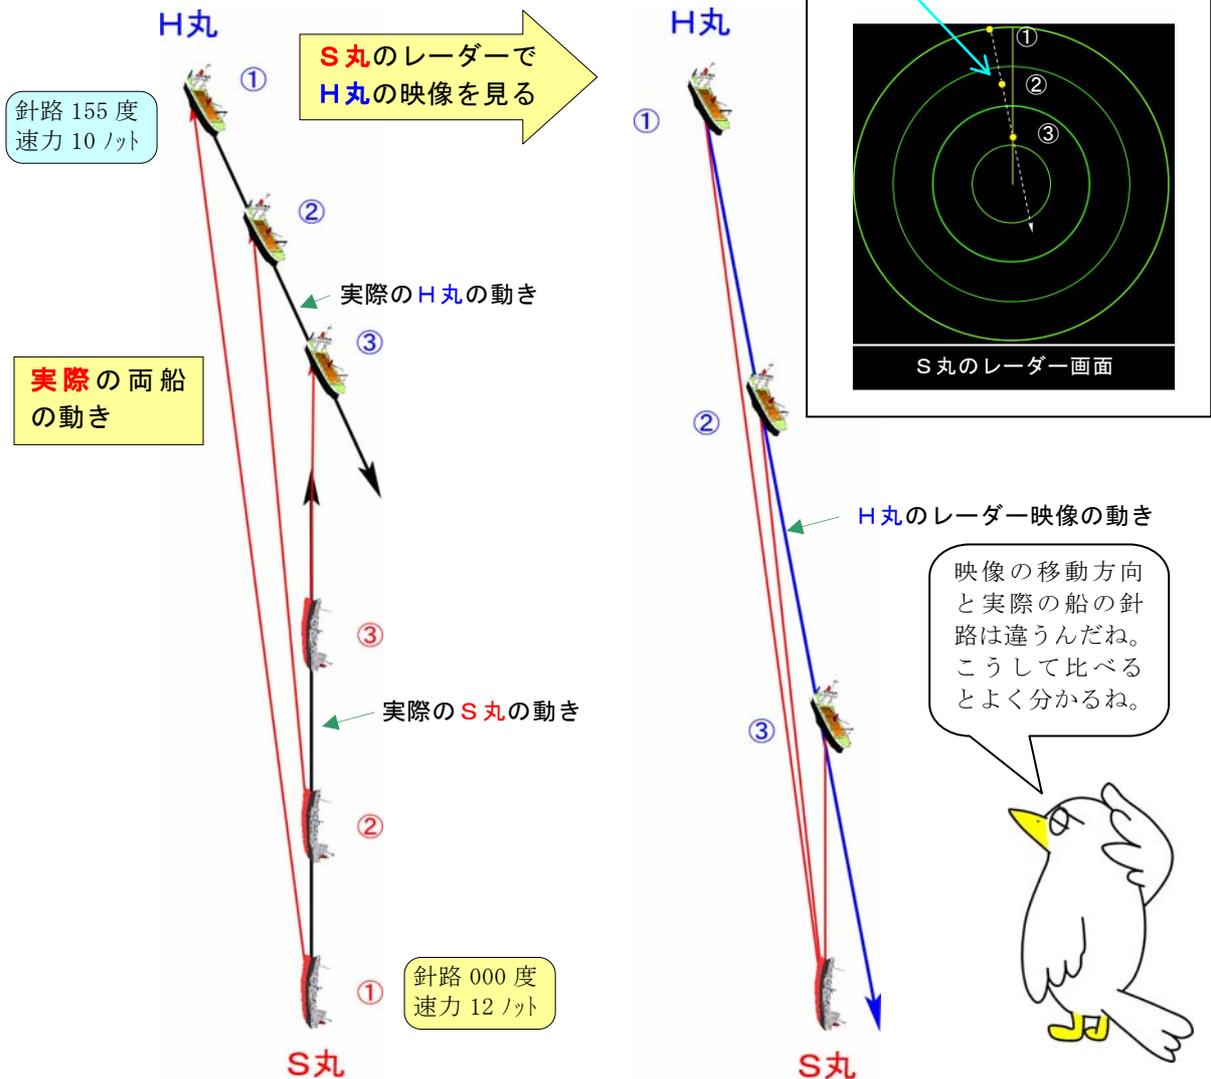
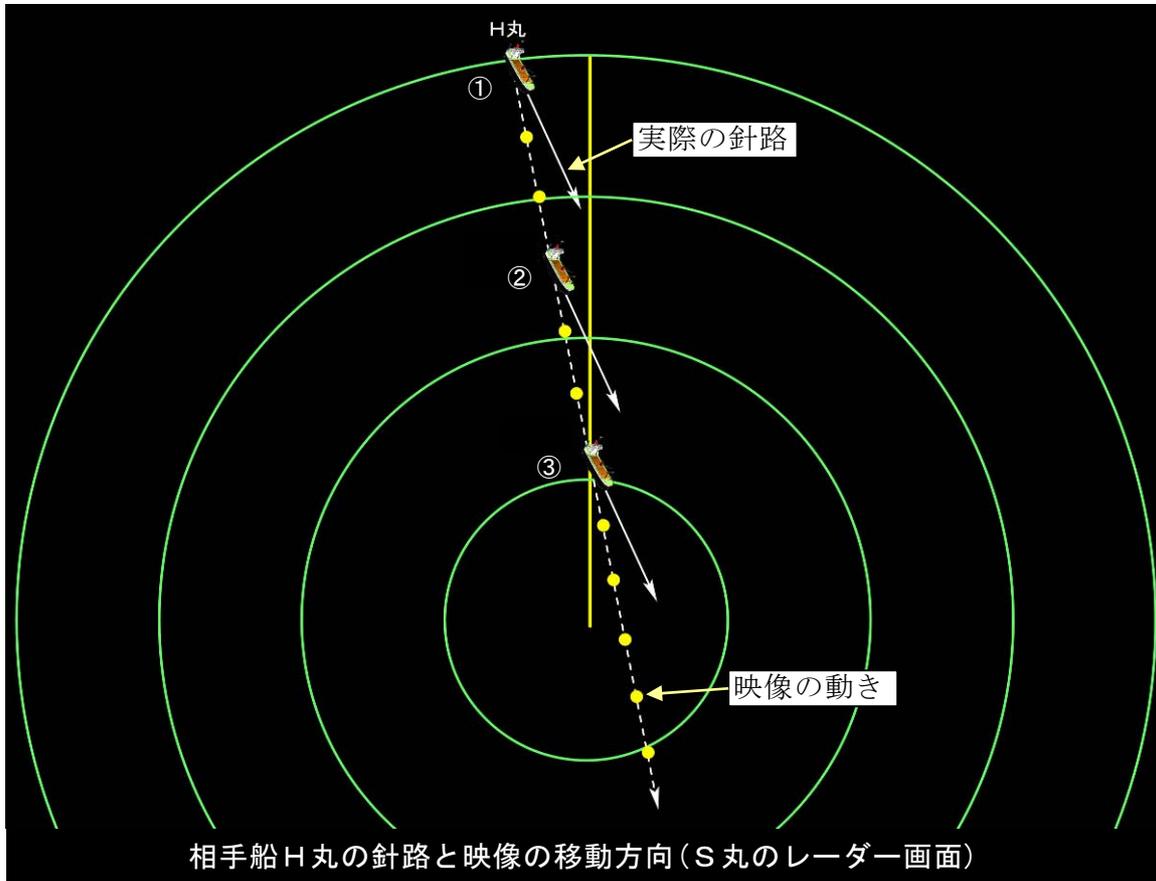
(事例1) **S丸(自船)**が針路000度・速力12ノットで北上  
**H丸(相手船)**が針路155度・速力10ノットで南下

実際の相手船の針路と映像の移動方向とは違う

実際の相手船の針路は、船首輝線寄りを向く

レーダー画面上では、自船から見た相手船の位置と映像の移動方向を知ることができる。映像の移動方向は、あくまでも航行している自船から見た相手船の動き（相対運動）であるので、映像の移動方向と移動距離がそのまま相手船の針路・速力（航程）を表すものではないことに注意を要する。

- 1 相手船の映像に方位変化がなく、レーダー画面の中心に向かってくる。  
衝突のおそれがある最も危険な状態である。
- 2 相手船の映像に方位変化があるが、自船に近付いてくる。（上図の場合）  
自船の船首側又は船尾側を横切って通過する。
- 3 船首輝線とほぼ平行に移動する。  
自船とほぼ反方位（平行）の針路で通過する。

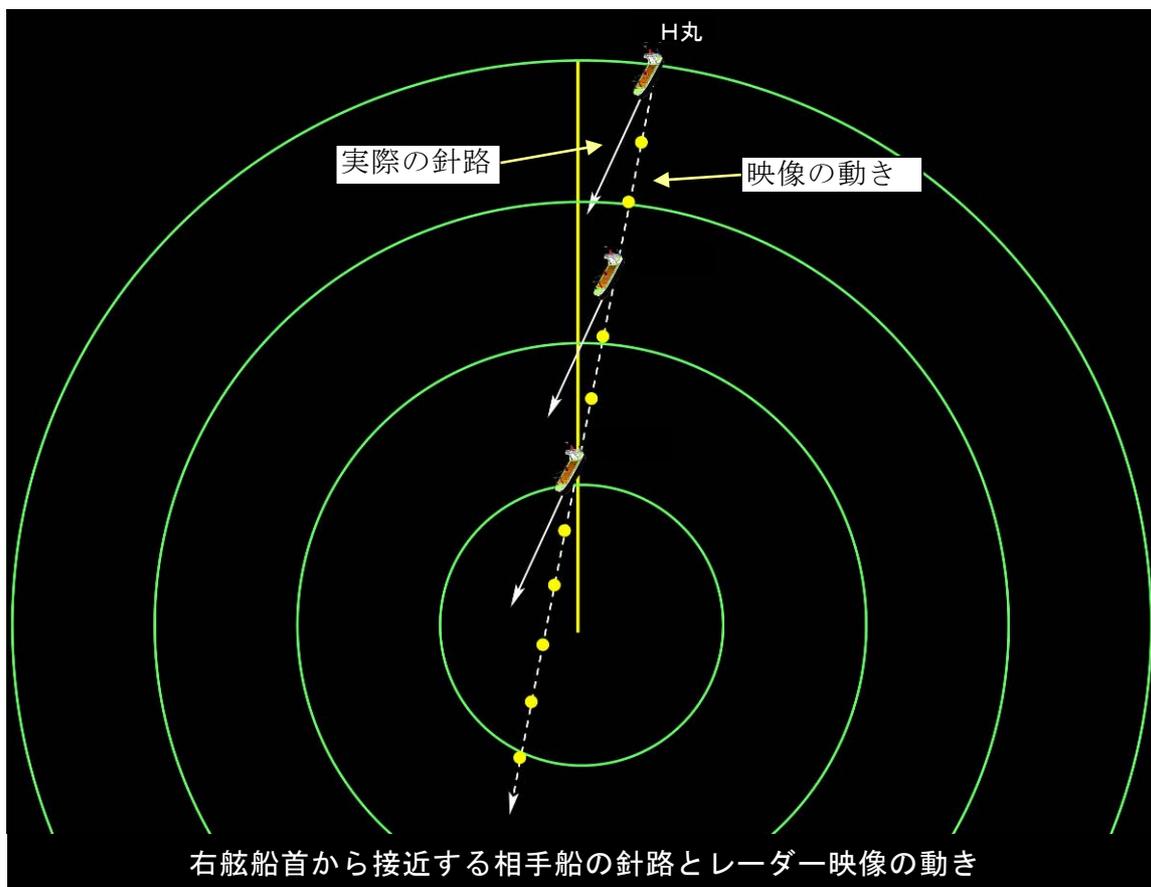
右舷船首から接近する相手船の針路とレーダー映像の動き

右舷船首からの接近時も、針路は船首輝線寄りを向く

- 1 相手船の映像が右舷船首から接近する場合、左舷船首から接近する場合と同様、実際の船の針路は、映像の移動方向より船首輝線寄りを向いている。  
 この場合、相手船の映像がある右方向には転舵しにくいことや、中には相手船の映像が船首輝線から離れていれば無難に通過できると考えている者も少なくなく、小刻みに左転するケースが見受けられる。  
 しかし、多くの操船者が霧中では左転が禁止されていることを知っており、しかも相手船のレーダー画面上では、自船の映が船首輝線の左側にあることから、相手船が右転する可能性が高い。したがって、単に相手船の映像が船首輝線の右側にあるからという理由だけで安易に左転すると、相手船の右転により衝突の危険を生じるおそれがあることに注意しなければならない。
- 2 相手船の映像が右舷船首から船首輝線とほぼ平行に接近する場合、自船とほぼ反方位(平行)の針路で右舷を対して通過することになるが、CPA が近いと相手船が危険や不安を感じて、左舷を対して通過しようとして右転する可能性があることに注意を要する。  
 小型の船舶でも、CPA は少なくとも 0.5 海里、広い海域では 0.75~1.0 海里は確保したいものである。霧中では何が起こるか分からないので、早目に大きく右転して十分な CPA を確保し、互いに安心できる距離を隔てて通過することが大切である。

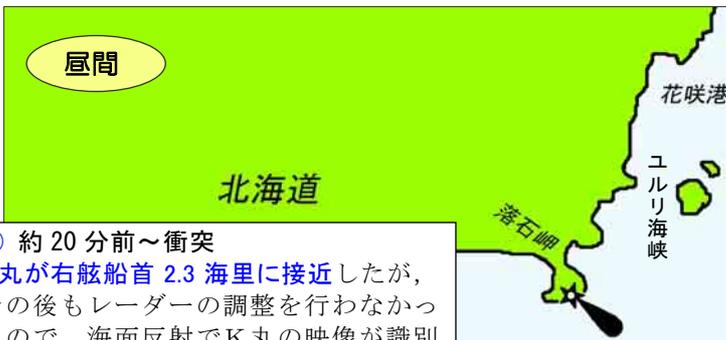
K丸：漁船(さけ・ます流し網漁業) 4.99ト 乗組員 6人 北海道花咲港→落石岬南方の漁場  
 船長(船橋当直)：44歳 一級小型船舶操縦士(航海)免許 海上経験 15年  
 T号：貨物船(ロシア籍) 722ト 乗組員 19人 空船 釧路港南方沖→サハリン州コルサコフ港  
 船長：国籍 ロシア 水先人なし  
 二等航海士(船橋当直)：国籍 ロシア  
 発生日時場所：平成12年5月24日12時30分 北海道落石岬南方沖  
 気象：霧 北北東風 風力4 視程約100m

③ 約20分前～衝突  
 K丸が右舷船首 2.3海里に接近したが、その後もレーダーの調整を行わなかったため、海面反射でK丸の映像が識別できず、半速力で続航中、衝突直前にK丸を視認、左舵一杯→衝突

③ 約20分前～衝突  
 T号の方位に変化がなく2.3海里に接近、映像が海面反射で識別できなくなったが、レーダーの調整を行わず、T号の接近に気付かないまま続航  
 衝突直前に左舷船首至近にT号を視認→機関停止→衝突

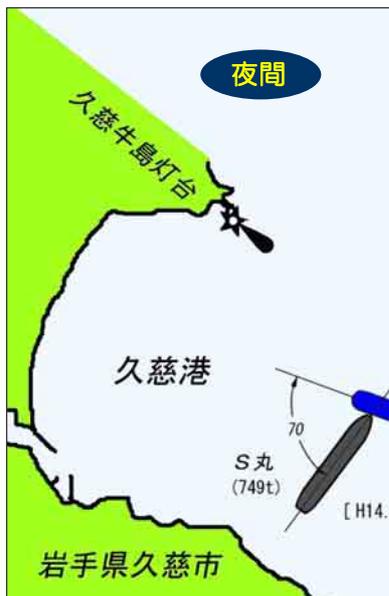
S丸：油送船 749ト 乗組員 6人 A重油 2,000kl 仙台塩釜港→八戸港  
 船長：53歳 三級海技士(航海)免許  
 甲板長(船橋当直)：51歳 海技免許なし 海上経験 36年  
 D丸：貨物船 497ト 乗組員 5人 空船(碎石) 北海道苫小牧港→福島県小名浜港  
 船長(船橋当直)：45歳 五級海技士(航海)免許 海上経験 30年  
 発生日時場所：平成 14年 5月 24日 03時 43分 岩手県久慈港東方沖  
 気象：霧 西風 風力 2 視程約 300m

D丸

① 18分前 船長が操船・霧中信号を行わず  
 レーダー(6海里レンジ)で**ほぼ正船首 5.7海里にS丸の映像を**  
**探知**し、通過距離を広げるため転針することにしたが、右  
 舷側に陸岸があるため左転して沖出しすることにした。

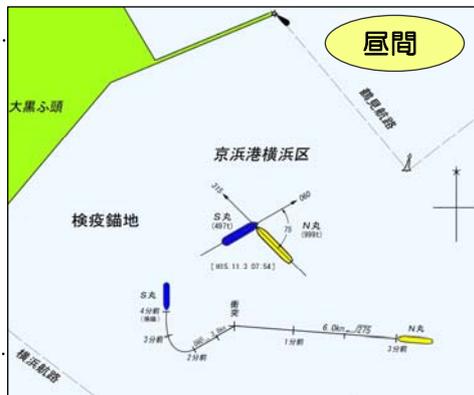
N丸：油送船 999ト 乗組員 8人 灯油など 2,540kl  
 京浜港横浜区沖(揚錨)→横浜区第3区の棧橋  
 船長(船橋当直)：39歳 三級海技士(航海)免許  
 S丸：貨物船 497ト 乗組員 5人 鋼材 1,464キロト  
 京浜港横浜区検疫錨地→扇島製品パース  
 船長(船橋当直)：47歳 三級海技士(航海)免許  
 発生日時場所：平成 15年 11月 3日 07時 54分  
 京浜港横浜区  
 気象：霧 北北東風 風力 1 視程約 500m

**N丸**  
 ① 24分前 N丸船長は、**視程 500m**の京浜港横浜区の錨地を抜錨し、手動操舵に就き、霧中信号は行わず、着棧のため横浜航路に向かった。

② 3分前 S丸が左舷船首 **6度 820m**に存在したが、検疫錨地にいるのは錨泊船だけと思い、レーダー(1.5海里レンジ)を一見しただけで、S丸の映像に気付かず、その後はレーダー見張りを十分に行わなまま微速力で進行

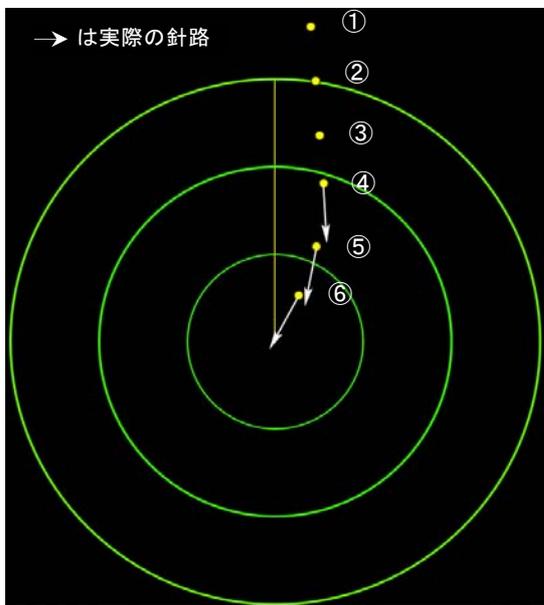
【1.5 海里レンジ（相対方位指示）】

使用レンジは適切ですか？霧中信号を行っていたら、相手船の接近に気付いていた可能性があるね。

## D丸のレーダー画面

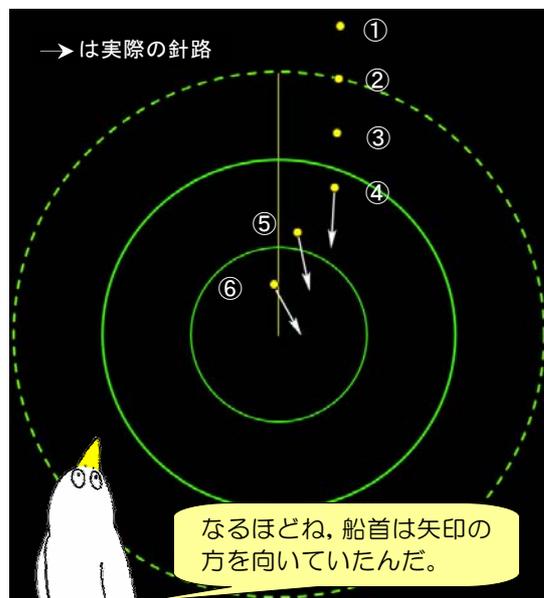
## K丸のレーダー画面

【1.5 海里レンジ（相対方位指示）】

※K丸は、ずっと1海里レンジ（実線内）としていたので、④の3分前にD丸の映像が画面に入ったこととなります。

- ① 6分前・・・右舷船首11度, 1.8海里  
**最接近距離0.3海里**
- ② 5分前・・・右舷船首13度, 1.5海里
- ③ 4分前・・・右舷船首16度, 1.2海里
- ④ 3分前・・・右舷船首20度, 0.9海里 (1海里レンジに入ったことに気付かず、反航船と左舷を対して通過距離を離すため、右転開始)
- ⑤ 2分前・・・右舷船首10度, 0.6海里 (右転中)
- ⑥ 1分前・・・左舷船首5度, 0.3海里 (右転中)

### 最接近距離 (CPA) が0.3海里で大丈夫ですか？

霧中では、CPAが近いと、いつ相手船が避航動作をとるかわかりません。互いに無難に通過し終えるまで、レーダー映像の監視を十分に行ってください。  
**小型の船舶でも、CPAは少なくとも0.5海里、広い海域では0.75~1海里離して通過しましょう！**

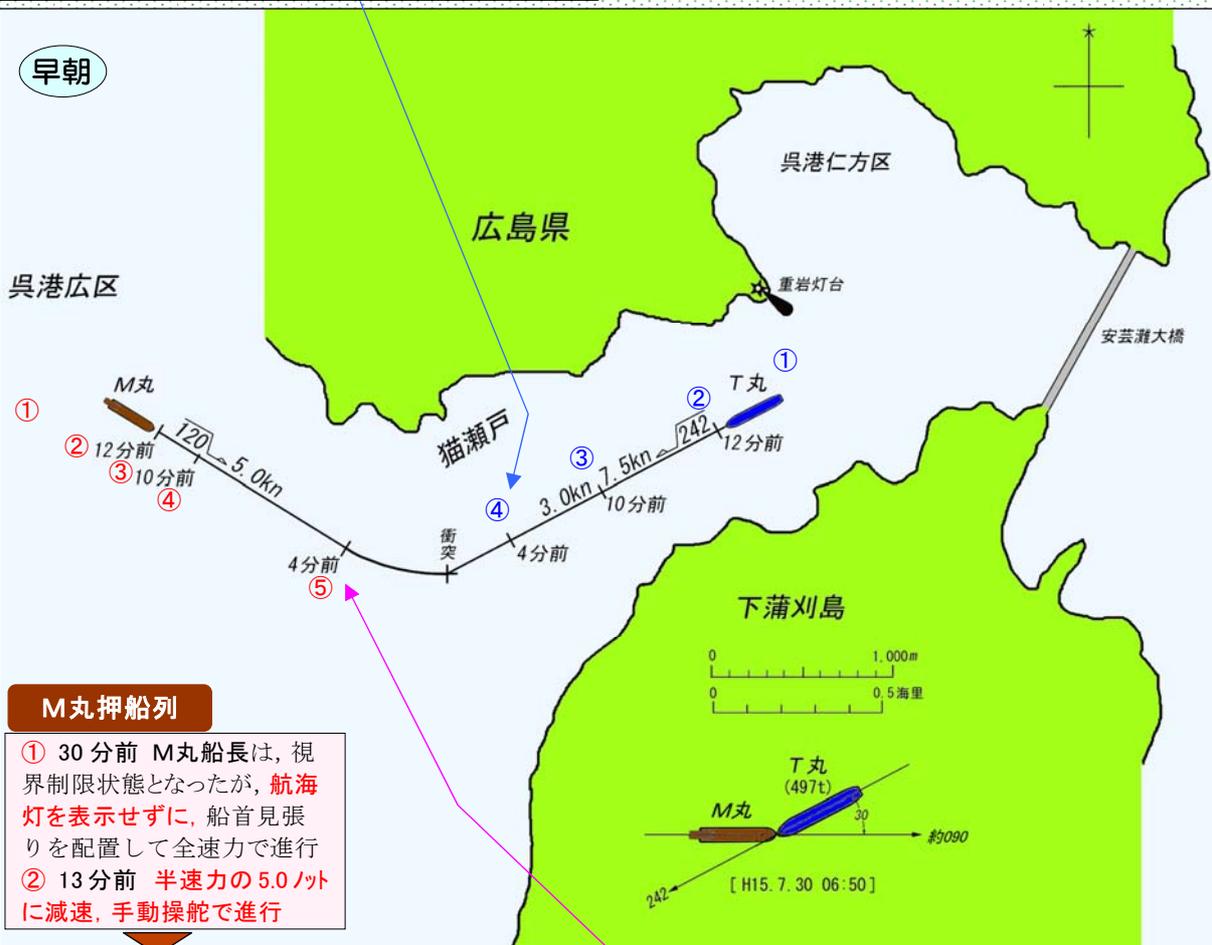
# 貨物船 T丸 × 押船 M丸 衝突

## ④ 4分前～衝突

右舷船首 25度 0.5海里に接近したことを確認、自船が減速したので、M丸が自船の前路を左方に通過すると判断、停止せずに続航

衝突直前にほぼ正船首至近にM丸の灯火を視認、機関後進→衝突

① 20分前 T丸船長は、視界制限状態となり見張り員を増強、航海灯表示せず、手動で霧中信号を開始、全速力で手動操舵により進行

② 12分前 レーダーで右舷船首 30度 1.6海里にM丸の映像を感知

③ 10分前 M丸が右舷船首 26度 1.2海里に接近、半速力の 3.0ノットに減速

① 30分前 M丸船長は、視界制限状態となったが、航海灯を表示せずに、船首見張りを配置して全速力で進行

② 13分前 半速力の 5.0ノットに減速、手動操舵で進行

T丸が左舷船首 28度 1.6海里に接近したが、レーダーを 0.5海里レンジとしていたため、T丸の映像を感知できず

T丸が左舷船首 32度 1.2海里に接近、依然として、0.5海里レンジのためT丸の映像を感知できず

レーダー(0.5海里レンジ)で左舷船首 33度 0.5海里にT丸の映像を感知、左舷を対して通過するため、猫瀬戸の右側端を航行しようとして、手動で霧中信号を吹鳴しながら、停止せずに徐々に左転を開始、衝突直前に船首部見張り員からの報告と同時に船首至近にT丸を視認

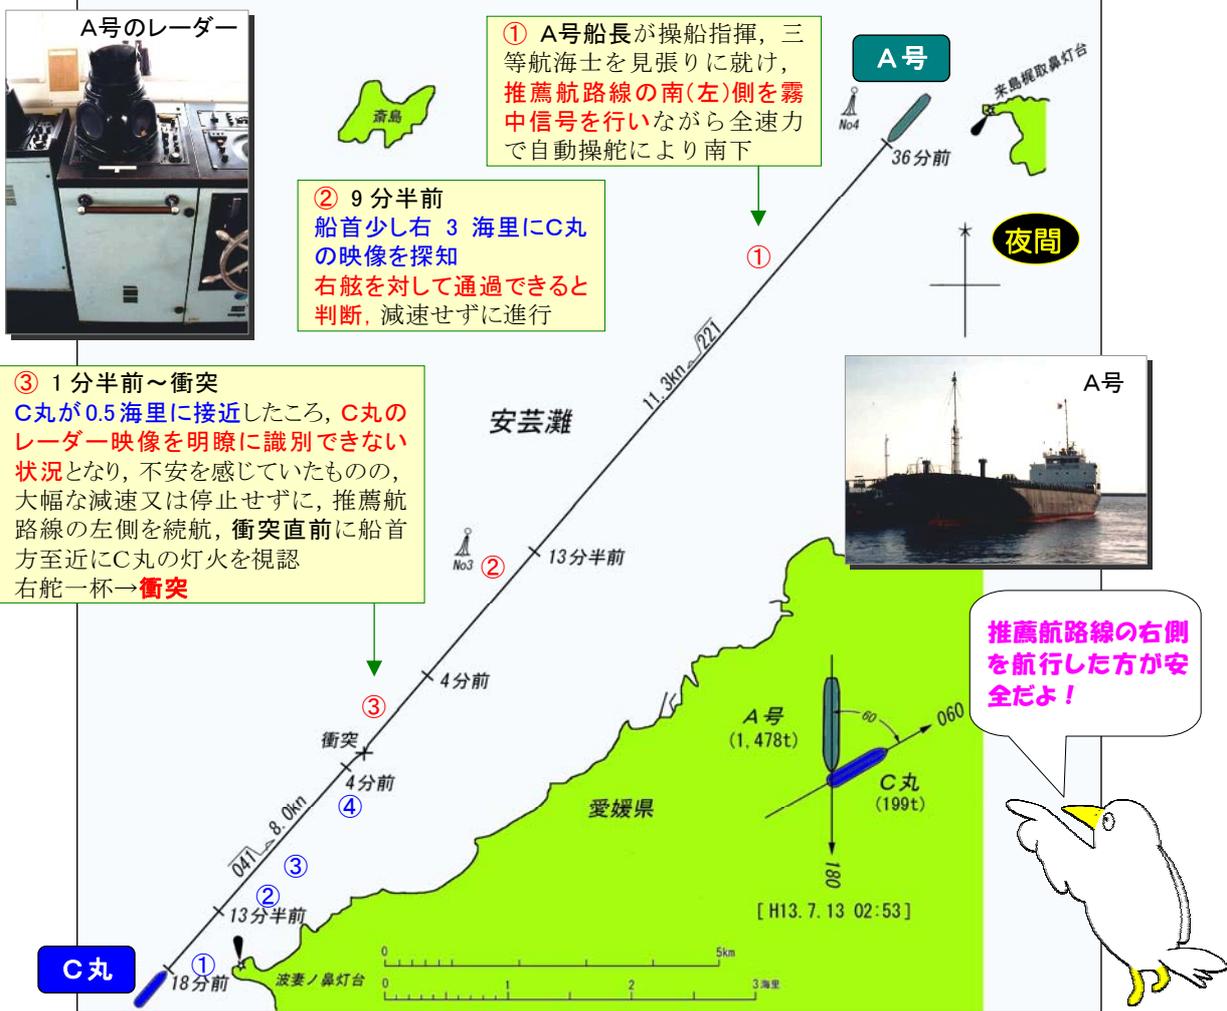
# 貨物船 C丸 × 貨物船 A号 衝突

C丸：貨物船 199ト 乗組員 3人 チップ 450ト 宮崎県油津港→愛媛県三島川之江港  
 船長(在橋中)：60歳 五級海技士(航海)免許  
 一等航海士(船橋当直)：61歳 四級海技士(航海)免許 海上経験 18年  
 A号：貨物船(パナマ籍) 1,478ト 乗組員 8人 鋼材 990ト 兵庫県姫路港→韓国釜山港 水先人なし  
 船長(船橋当直)：国籍 フィリピン 54歳  
 三等航海士(見張り)：国籍 フィリピン  
 発生日時場所：平成 13年 7月 13日 02時 53分 安芸灘  
 気象：霧 南西風 風力 1 視程約 100m

**1時間半前**  
 C丸船長は，自船の霧中信号を聞いて昇橋したが，当直中の一等航海士に任せたままでもよいと思い，自ら操船指揮を執らずに，時折レーダーを見たり，左舷ウイングを出たりしていた。

① 18分前 視程 100m  
 C丸一等航海士は，半速力で推薦航路線の南(右)側に向かう針路に定め，**手で霧中信号を行いながら自動操舵により進行**  
 ② 13分半前 レーダーで船首方 4海里にA号の映像を探知

③ 9分半前 船首方 3海里にA号の映像を確認，A号が推薦航路線の南側を反航してくることに不審を抱いたが，**A号がそのうち右転するものと思い，減速せずに続航**

④ 4分前～衝突 ほぼ正船首 1海里に接近したA号の映像を確認，左舷を対して通過するつもりで **20度右転，極微速力に減速して長音1回を吹鳴**  
 衝突直前に左舷船首にA号の灯火を視認 全速力前進→**衝突→沈没**

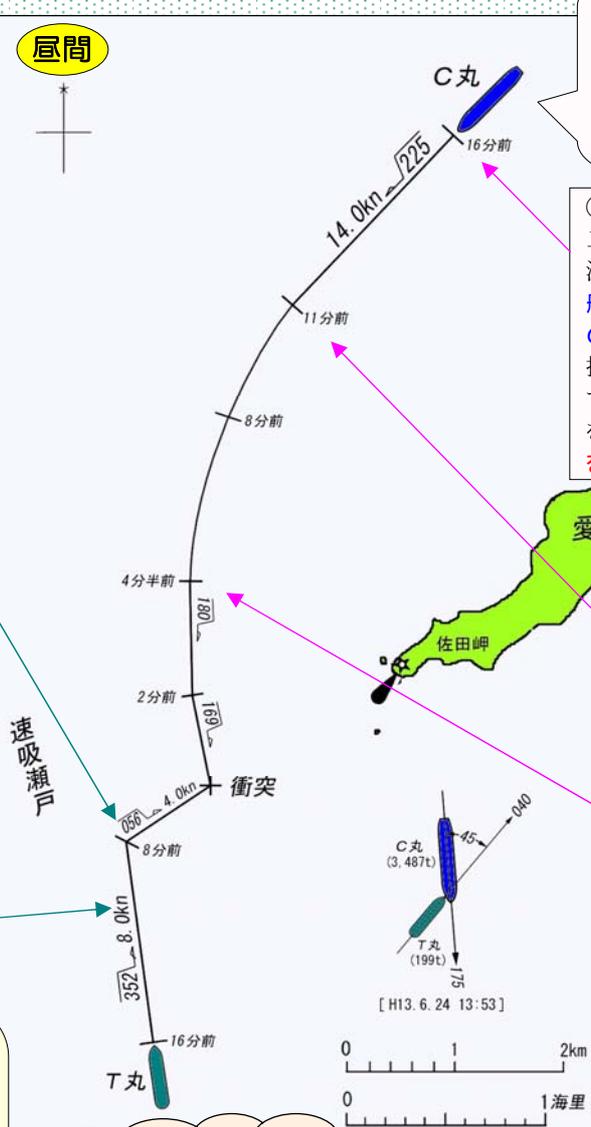
① 10分前  
 右舷船首 29度 2.9海里にC丸の映像を探知

**T丸** 視程約 300m  
 T丸船長は、**手動による霧中信号**とレーダー(3海里レンジ・アルパ付き)見張りをを行い、約2ノットの南東流を左舷船首から受けながら、全速力で自動操舵により豊後水道を北上

**C丸**  
 C丸船長は、各当直者に対し、視界制限時の報告を指示していたが、具体的な視程(数値)を示していなかった。

① 16分前 視程が約1海里  
 二等航海士は、レーダー(6海里レンジ・アルパ付き)で左舷船首 27度 4.9海里に北上中のT丸の映像を探知、周囲に接近する他船がいなかったので、**船長に報告せず**、操舵手を手動操舵に就け、**霧中信号を行わず**に全速力で進行

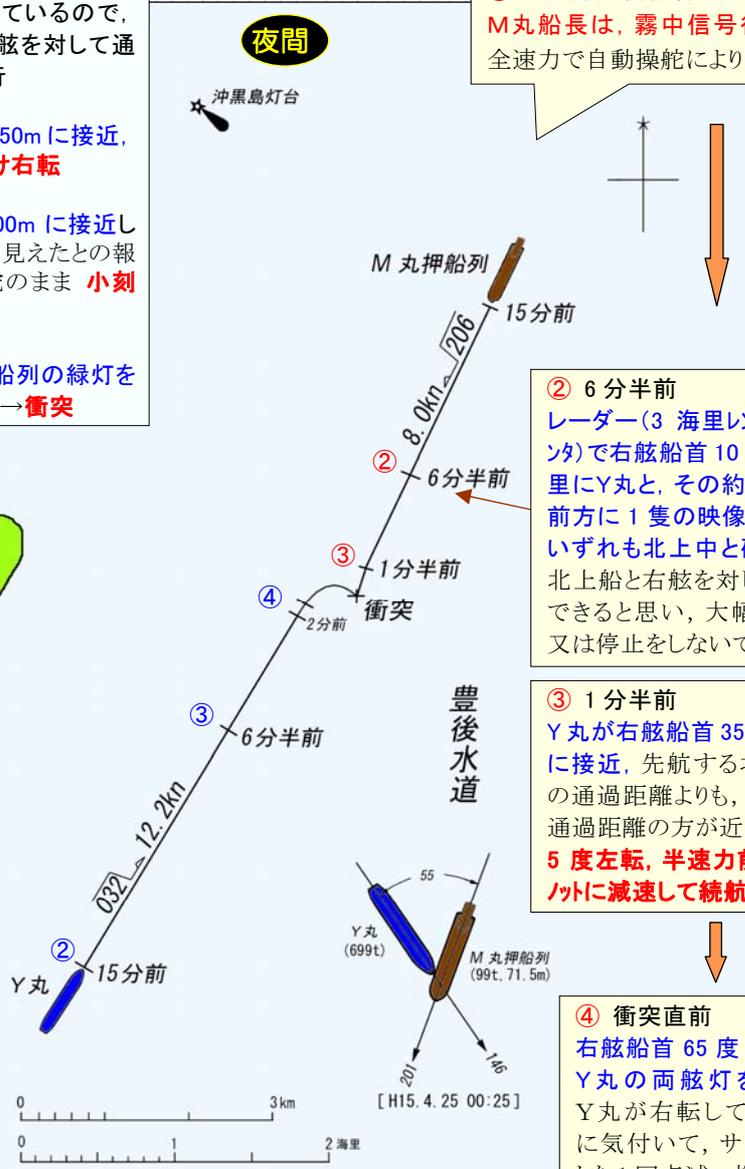
- Y丸二等航海士は, 船長から視界制限時に報告するよう指示を受けて船橋当直に就いた
- ① 25分前  
 レーダー(12海里レンジ)で左舷船首 1度 8.3海里にM丸押船列の映像を探知, 機関長を見張りに付け, 全速力で自動操舵により北上
- ② 15分前 視程約 300m  
 船長に報告せず, 霧中信号も減速も行わず, レーダーのレンジを切り換えながらM丸押船列の動静監視に当たる。

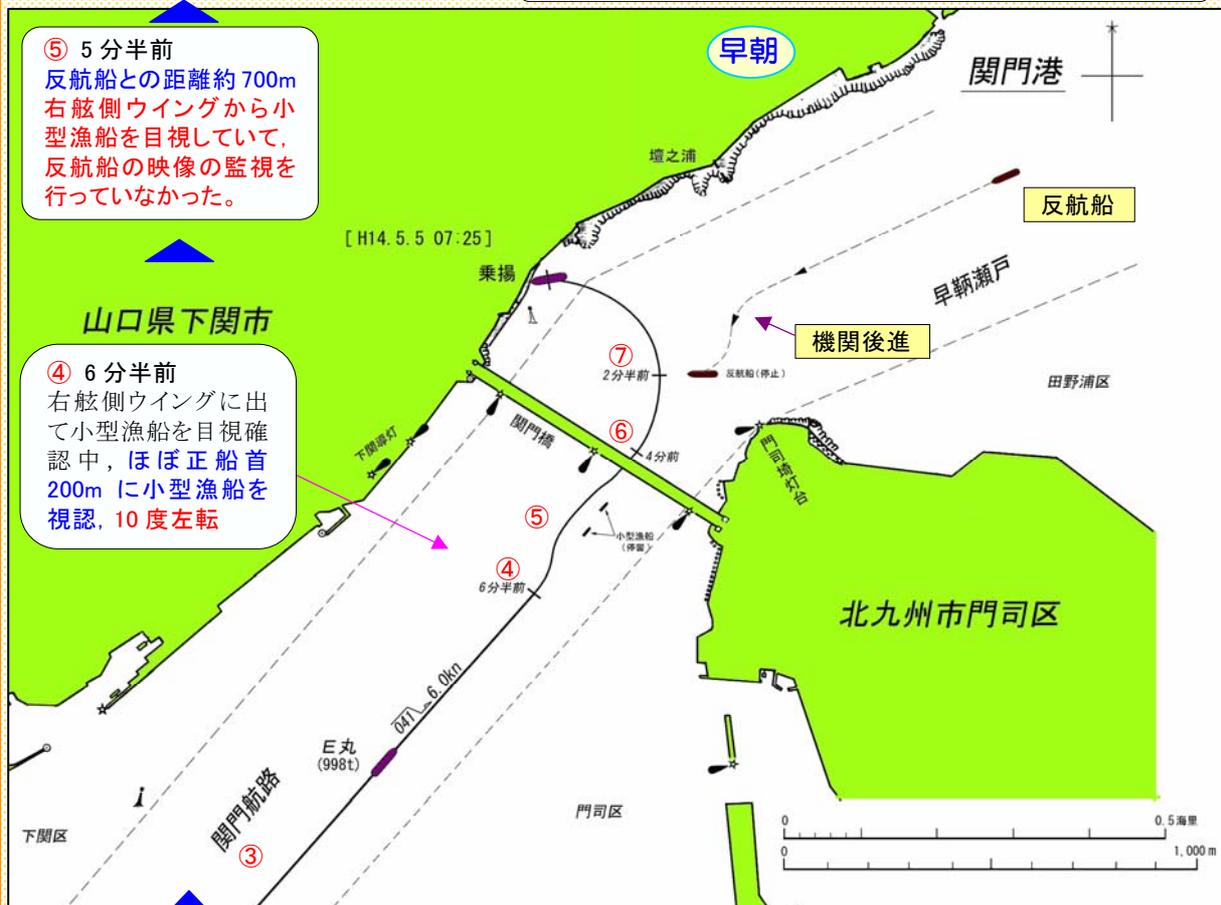
## ① 約 1時間半前

関門海峡六連島西方に達したところ、視程約 300m となった。船長は、甲板員を手動操舵に就けて霧中信号を始め、視界の回復を待たずに、関門第 2 航路から関門航路に入り、西流時の関門航路を全速力で東行した。

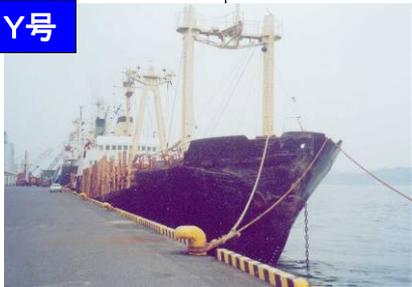
Y号

④ 2分半前  
 49度右転して西水路の右側に寄せるため針路 190度に変針

⑤ 30秒前～衝突  
 衝突直前に左舷船首至近にF号を視認 左舷一杯・全速力後進→衝突

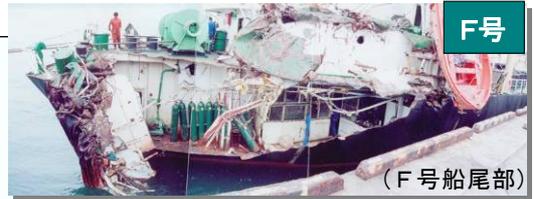
F号

(F号船尾部)

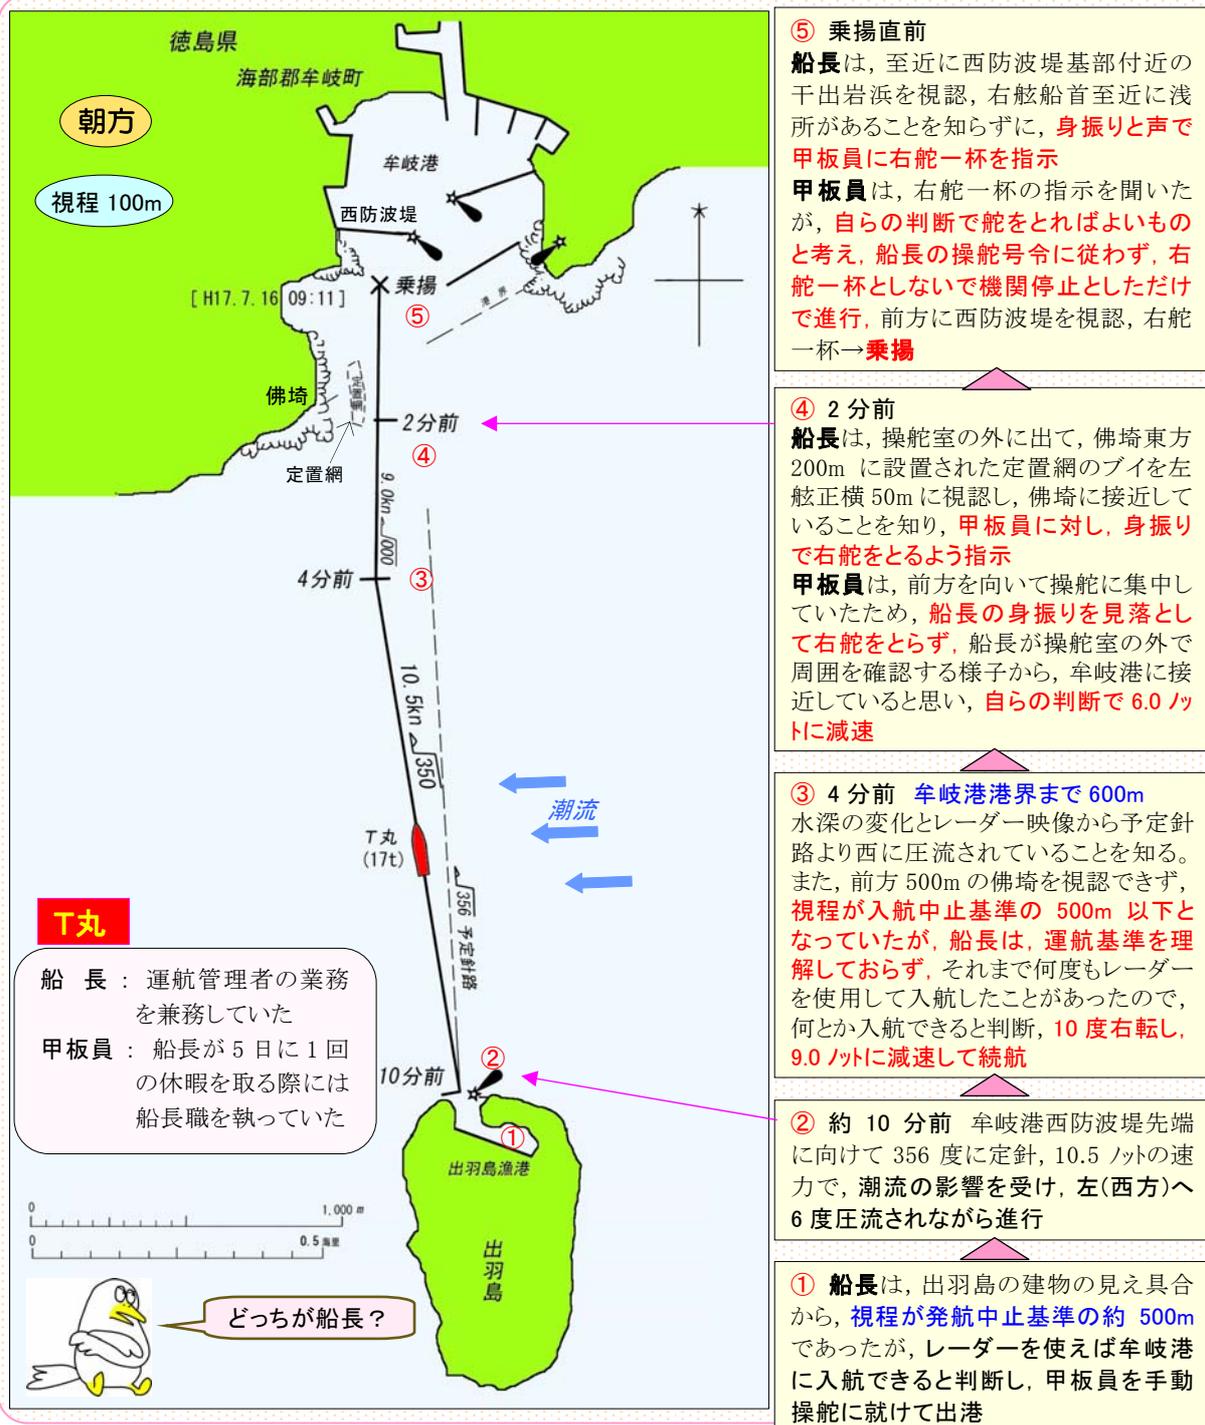
徳島県牟岐港・・・視程約 100m

T丸：旅客船 17ト 乗組員 2人 旅客 14人 徳島県出羽島漁港→牟岐港  
 船長(操船指揮)：36歳 小型船舶操縦士免許(取得後16年) 海上経験16年  
 甲板員(操舵と機関操作)：47歳 小型船舶操縦士免許(取得後14年) 海上経験33年  
 発生日時場所：平成17年7月16日09時11分 徳島県牟岐港  
 気象海象：霧 無風 視程約100m
