## 備讃瀬戸

## 備讃瀬戸の乗揚

## 備讃瀬戸 Case 1

## 貨物船 Y丸 乗揚

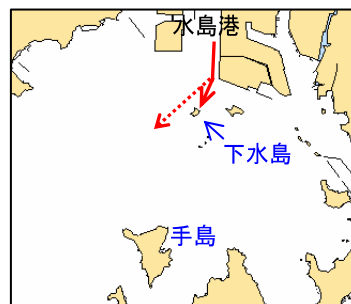
### 3 針路確認不十分 1 隻〔西部 1 隻〕

#### 二重の思い違いが引き起こした乗揚

この海難では、当直交替時、船長が予定針路 230 度を  
確認しないで針路を 210 度と引き継ぎ、交替した一等航  
海士が同針路とし下水島へ向け進行した。また、レーダ  
ーのレンジを確認せず、船首映像の下水島を手島と見誤  
り、転針までは時間的余裕があると思い、下水島に乗り  
揚げたものであった。

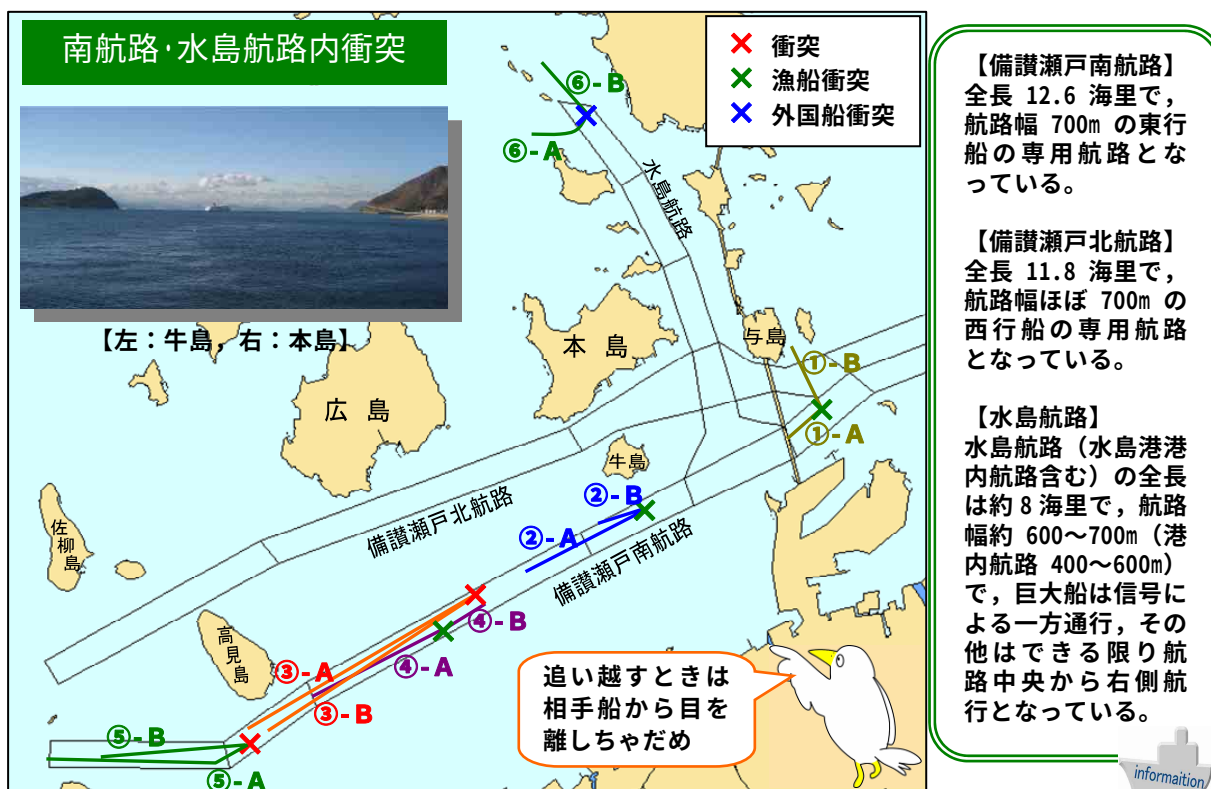
南航路・水島航路 衝突の概要

備讃瀬戸南航路・水島航路で発生した衝突6件の発生時間帯をみると、03時から13時までは発生していない。

また、貨物船と漁船の衝突が3件（50%）で、貨物船同士（両船とも外国船）、貨物船と油送船、貨物船と押船列の衝突が各1件であった。

発生原因をみると、追い越しによる衝突が2件あり、「大型船に追走していればよいと思い、見張り不十分となったもの」と「携帯電話での会話に気をとられ、動静監視不十分となったもの」であった。他船を追い越す場合は、確実に追い越して、その船から十分に遠ざかるまで動静を監視する必要がある。
