## 備後灘・燧灘・安芸灘・広島湾

## 来島海峡

### 第3 海域別海難の状況

来島海峡の衝突発生地点図

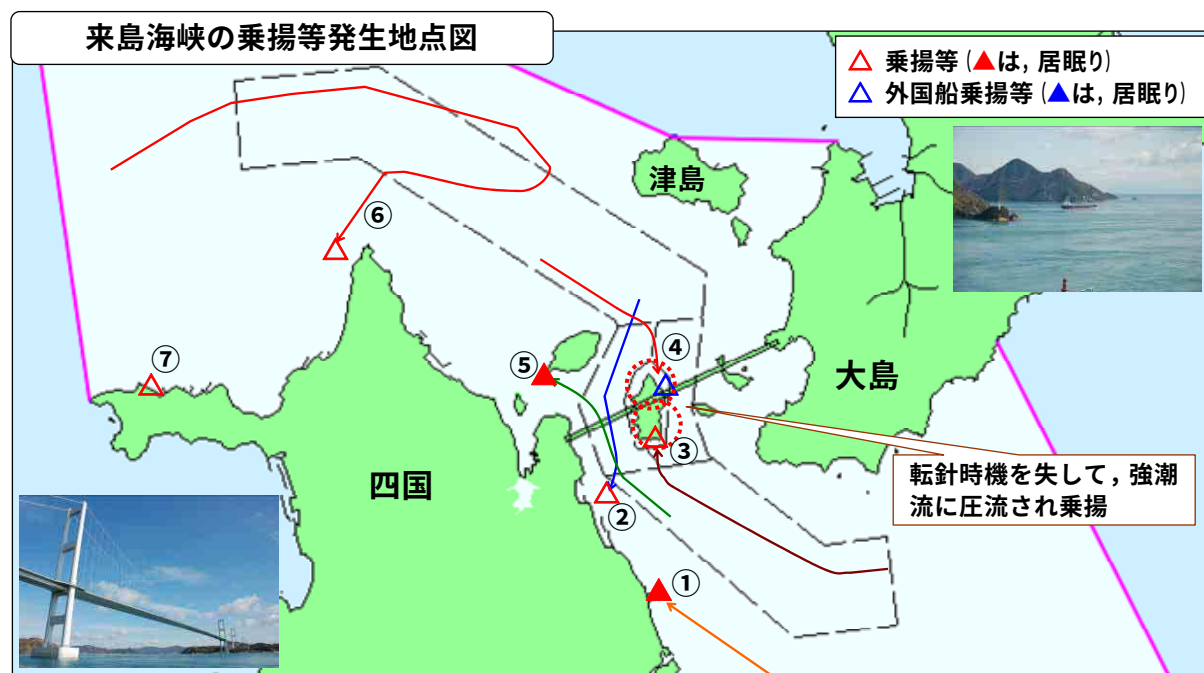
| | 船種 | 総トン数 | 進行方向 | 海難種類 | 発生年月日 | 発生時刻 | 気象・海象 | 備考 |
|---|---|---|---|---|---|---|---|---|
| ① | 貨物船 | 166 | 西 | 乗揚 | H16.12.16 | 15:00 | 晴 北風 風力3<br>微弱な北流 | 居眠り いすに腰掛け単独当直 航行に支障となる他船がなく、気が緩む。 疲労蓄積・睡眠不足はない。 |
| ② | 貨物船 | 497 | 東 | 乗揚 | H16.8.8 | 7:11 | 晴 名南西風 風力1<br>北流最強時 | 投錨時機選定ミスで圧流される。 何度か避泊した経験から過信 |
| ③ | 貨物船 | 9,813 | 西 | 乗揚 | H16.10.20 | 5:05 | 雨 北北東風 風力3<br>北流2.7kn | 高速力で航行、転針時機を失する。 通峡経験なし。 |
| ④ | 貨物船<br>(カボヅマ) | 1,662 | 東 | 乗揚 | H14.1.11 | 1:20 | 曇 西風 風力1<br>北流4.9kn | 船長が操舵手に対して舵角指示が不十分で、転針時機を失して西水道に入れず、そのまま中水道を逆走 |
| ⑤ | 貨物船 | 297 | 西 | 乗揚 | H15.10.10 | 22:42 | 晴 風なし 南流1.5kn | 居眠り 立った姿勢で単独当直 休息十分取れず睡眠不足 |
| ⑥ | 貨物船 | 499 | 東 | 乗揚 | H14.4.8 | 6:18 | 霧 風なし 視程60m<br>南流1kn | 視界制限時、船位を確認しないまま転舵を繰り返す |
| ⑦ | 油送船 | 696 | 出港操船 | 衝突<br>(単) | H16.1.14 | 18:12 | 晴 風なし 下げ潮末期 | 出港操船時、可変ピッチプロペラの翼角の確認不十分 |

1. 北流時の中水道南口では、順潮に乗って馬島付近の南口に接近し、中水道に向け右転する際、転針時機が遅れると圧流されて馬島に乗り上げる可能性があります。また、西水道北口では、逆潮に抗して西水道に向け小島東側を右転する際、転針時機が遅れると圧流されて西水道に入りきれずに馬島に乗り上げる可能性があります。

**操船者は、転針時機を見極め、操舵号令をかける際は、「舵角」で指示することが大切です。**

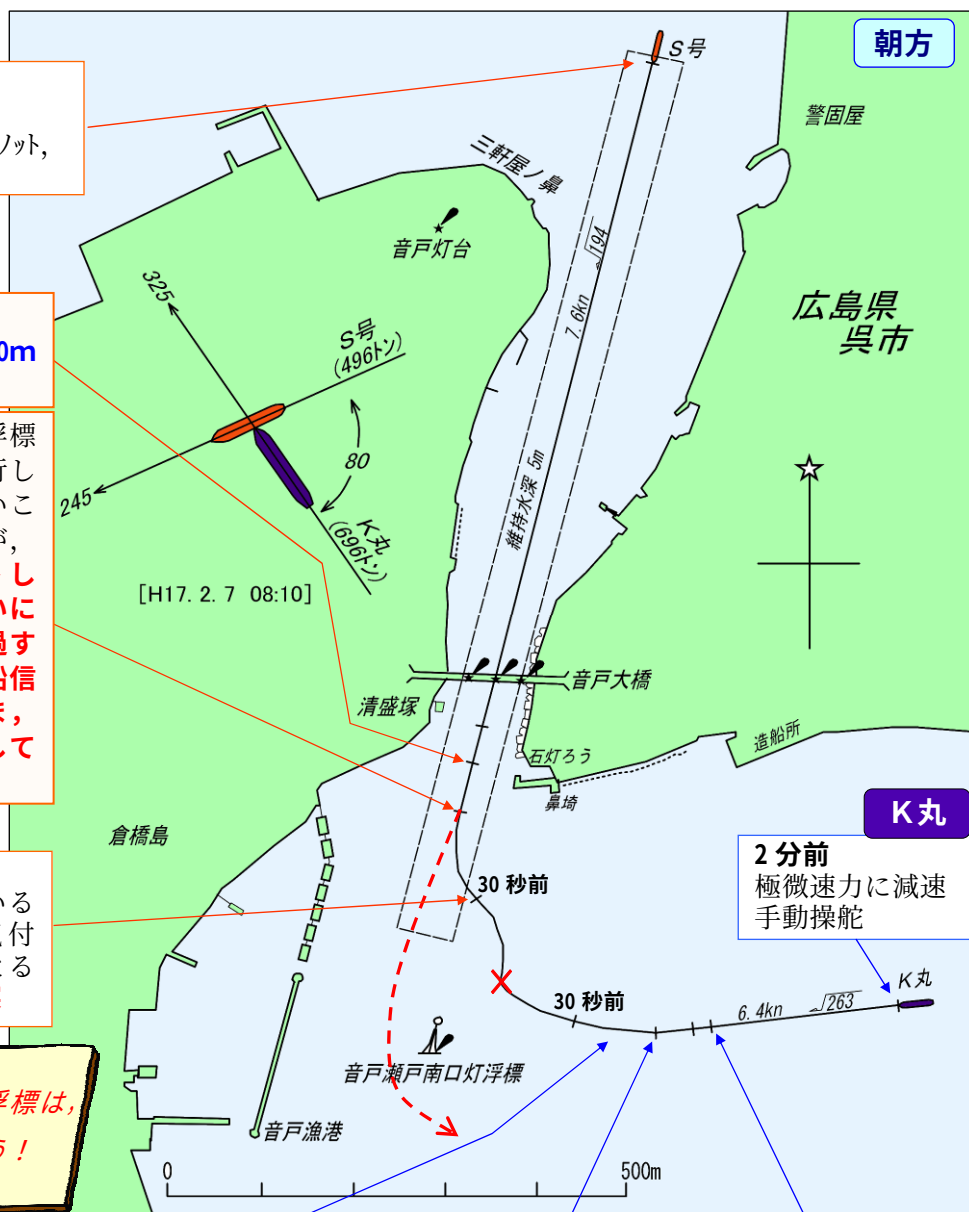
音戸ノ瀬戸 Case 1

機関半速力前進  
潮流に乗じて 7.6 ノット、  
手動操舵で進行

左舷船首 52 度 370m  
に K丸 を初認

船長は、南口灯浮標を左側に見て航行しなければならないことを知っていたが、  
**ショートカットして、K丸とは互いに右舷を対して通過するつもりで、操船信号を行わないまま、左舵 20 度を令して左転を開始**

K丸が右転していることに初めて気付く、右舵 20 度をとるが、及ばず→**衝突**

右回頭を始めたころ、S号が突然左転したのに気づき、短音 3 回を吹鳴、機関停止、全速力後進も及ばず→**衝突**

右舷船首 60 度 420 m に南下する S号 を初認

北口と南口の灯浮標は、  
左に見て航行しよう！

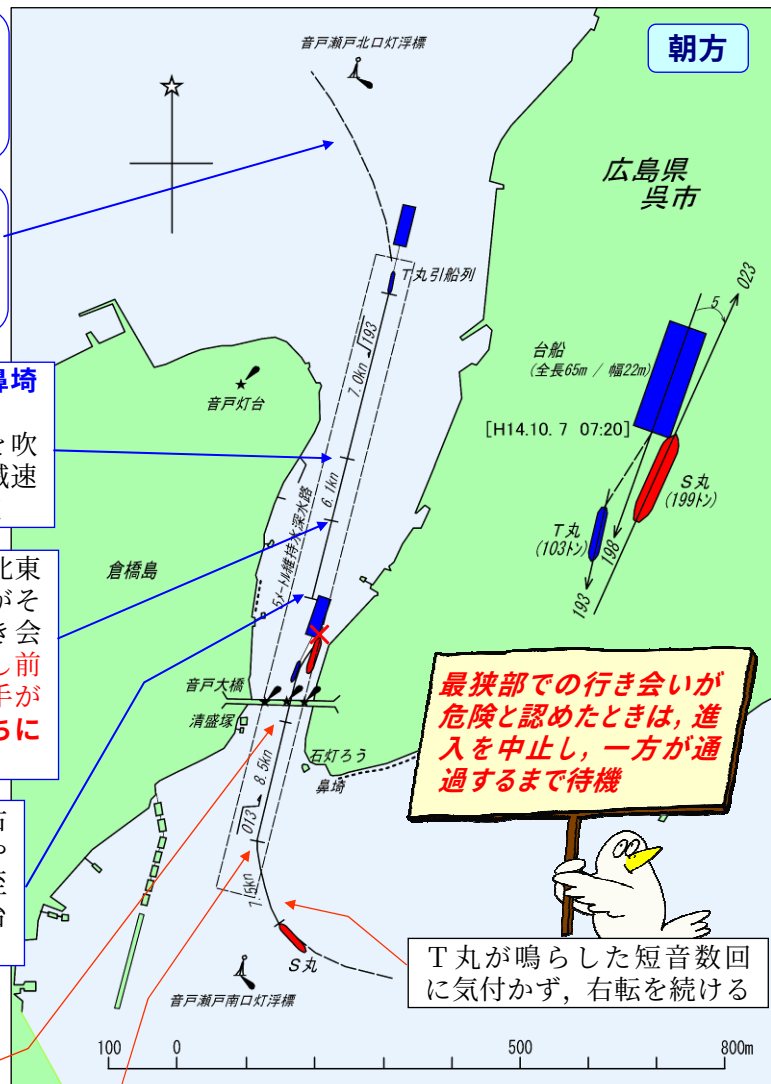
## 音戸ノ瀬戸 Case 2

船長が単独で船橋当直  
北口灯浮標まで 500m に接近した  
ところで船首に見張員 1 人を配  
置、極微速力に減速

**約 2 分前** 船首少し左 715m に鼻埼  
の陰から出てきた S 丸を初認

**1 分半前** ほぼ正船首 500m に北北東  
方に向首した S 丸を視認 S 丸がそ  
のまま北上すると最狭部で行き会  
い、危険な状況であったが、**少し前**  
に短音数回を鳴らしたので、相手が  
待機してくれるものと思い、**直ちに**  
**警告信号を行わず**

**衝突直前** 衝突の危険を感じ、右  
舵を取るが、潮流により東方にや  
や寄せられながら、S 丸を左舷至  
近にかわしたが、引かれている台  
船が**衝突**

**30 秒前** 船首間近に S 丸  
引船列を初認、衝突の危険  
を感じて、長音 1 回、機関  
中立、バウスラストで右回  
頭→引船を左舷至近にかわ  
すが、台船が船首目前に迫  
りどうすることもできず→  
**衝突**

左右の離岸距離を確かめ  
るなど、保針に気を取られ、**前路の見張りを十分に**  
**行わず**、T 丸引船列の接近  
に気付かず

機関長が単独で船橋当直  
船長は、機関長が船長職をと  
ったことがあり、通峡経験も豊富  
であったので、任せておいても  
大丈夫と思い、食堂で朝食の支  
度をしていた。

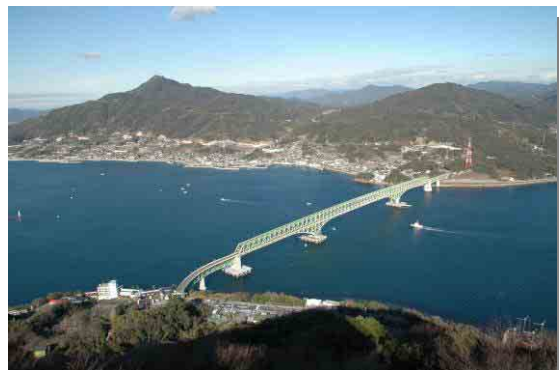
大島瀬戸における海難発生地点図

発生場所をみると、指定経路西側の戒善寺礁付近での衝突及び乗揚が各 1 件、指定経路東側（屋代島北西端）での乗揚及び衝突（単）が各 2 件などとなっている。

海難の原因別にみると、居眠り運航によるものが 4 件と最も多く、最狭部通過前の広い海域を航行中に居眠りに陥り、屋代島北西端や笠佐島南岸に乗り揚げたり、大島大橋の橋脚に衝突している。

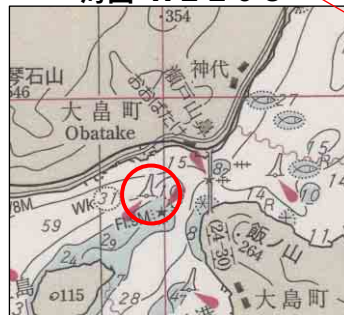
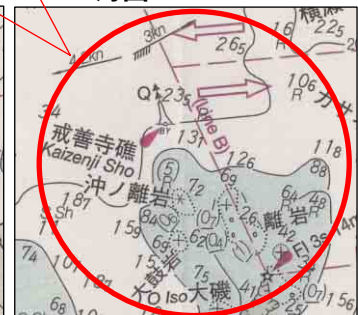
大縮尺海図では一目瞭然！

海図 W1108

縮尺 1:125,000

海図 W152

縮尺 1:15,000

初めて通るコースは、水路調査を十分に行ってから、航海計画を立てよう！
