- 霧中を安全に航行するために -  
( 視界制限状態における衝突海難の分析 )

平成 14 年 10 月  
仙台地方海難審判庁

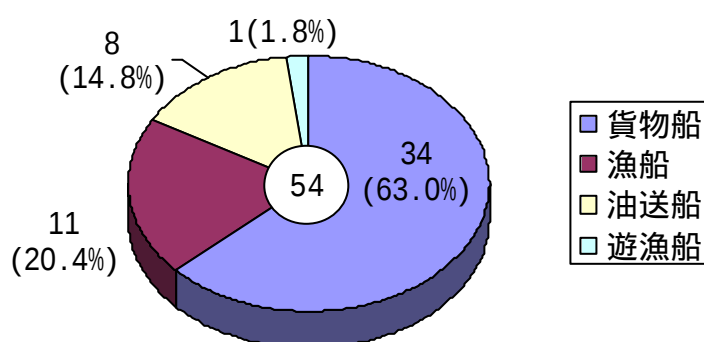
図1 船種別隻数

船種別の隻数の状況についてみると、図1のとおり、貨物船が34隻63.0%と最も多く、次いで漁船が11隻20.4%となっている。三陸沖は、南北に往來する貨物船が多く、これらの状況から貨物船の衝突が多くなっている。

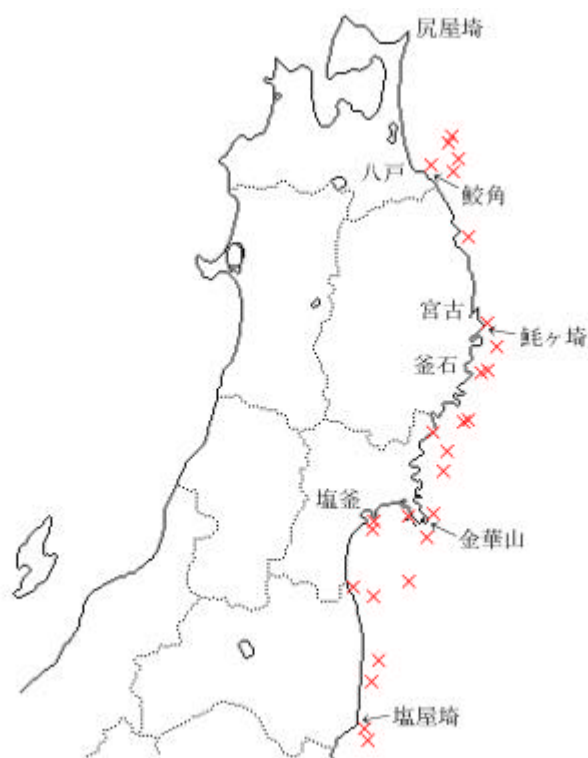
図2 発生場所の状況

発生場所の状況は、図2のとおり塩屋崎から金華山までが11件、金華山から鯨角までが11件、鯨角から尻屋崎までが5件の順となっているが、平均して三陸沖全域にわたって衝突事件が発生している。

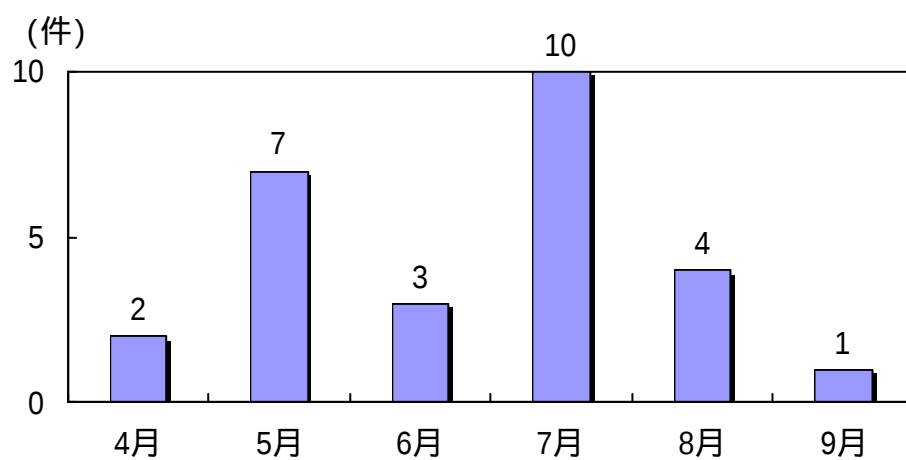
図3 発生月の状況

発生月の状況は、図3のとおり、7月が10件37.0%と最も多く、次いで5月が7件25.9%などとなっているが、5月から8月までの濃霧が発生しやすい気象の時期に24件(88.9%)とほぼこの時期に集中して発生している。

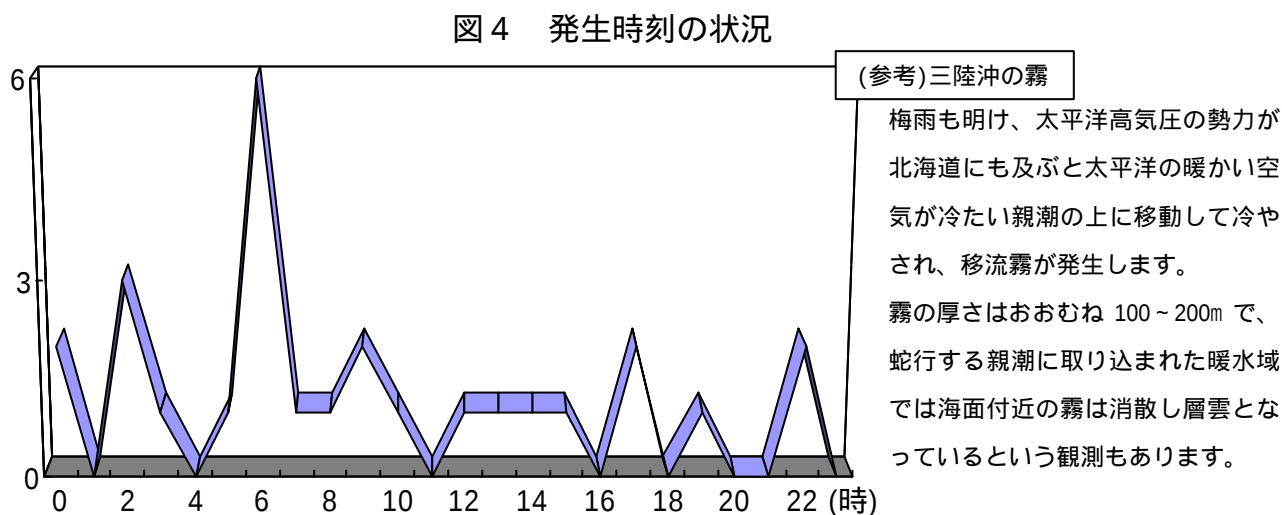
発生時刻の状況は、図4のとおり、早朝に多くなっている。

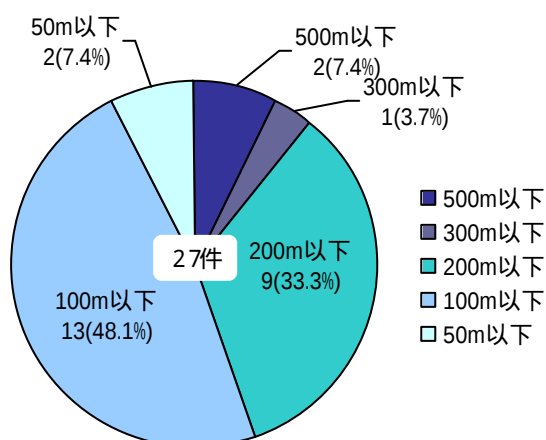
図5 衝突時の視程

衝突時の視程は、図5のとおり、視程が200メートル以下と極度に悪化した状況での衝突が24件とほとんどを占めている。また、図6のとおり、27件中16件において濃霧注意報が発表されており、特に慎重な見張り、操船が要求される状況下での衝突が多くなっている。

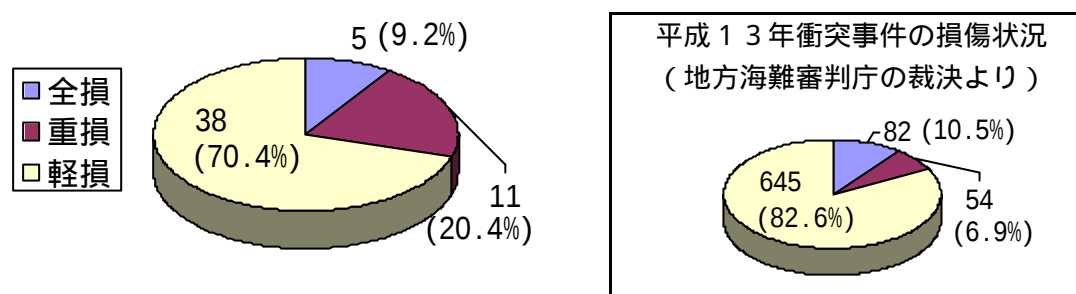
図7 船体の損傷状況（単位：隻）

船体の損傷状況は、図7のとおり、重損以上が16隻29.6%を占めており、全国の地方海難審判庁が平成13年に裁決した衝突事件における同比率より12.2%上回っている。これは全速力のまま（14頁2(4)参照）運航したことにより衝突した結果、船体の損傷も大きくなっているものと推測される。

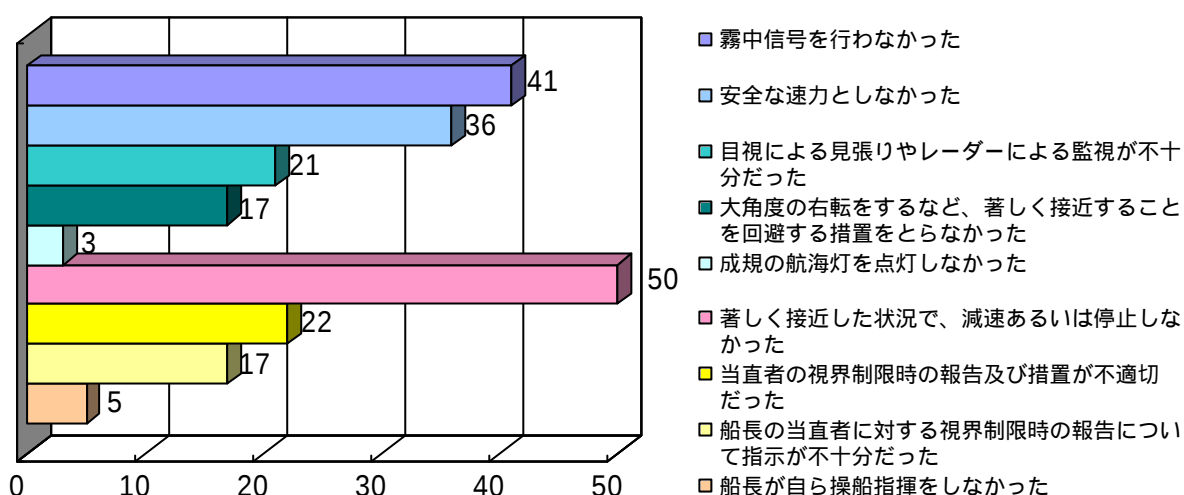
図 8 海難原因分類

海難原因の中で最も多いものは、「相手船と著しく接近したときに、減速・停止をしなかった」で対象船舶54隻中、実に92.6%を占めている。実際には直前になって相手船を目視等により認めエンジンを止めたり、後進をかけたりしているが、その効果がなく衝突しているため、ほとんどの場合この項目に該当することになる。

また、「著しく接近する状況」となった原因は、「霧中信号を行わなかった」、「安全な速力としなかった」などが指摘されており、海難防止の観点から改善を求められるべき事項であり、海上衝突予防法などで適切な実施を要求されていることでもある。

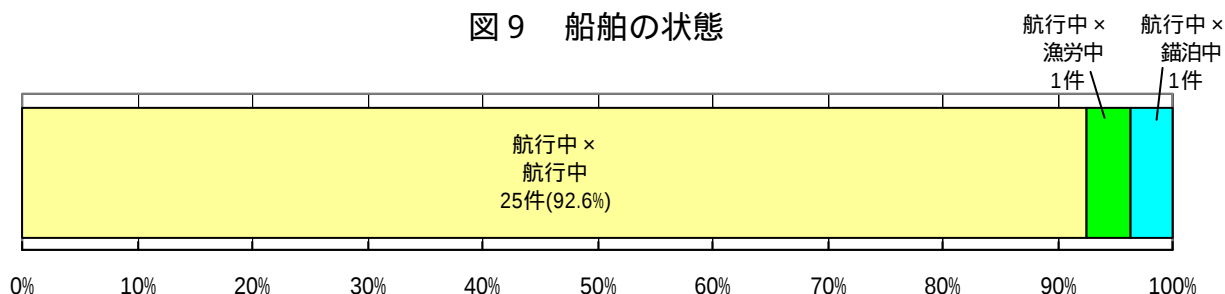
図 9 船舶の状態

図9のとおり、三陸沖を南北に往来する貨物船、漁場から帰港途中の漁船など航行中に衝突したものが25件とほとんどを占めており、航行中と漁労中及び錨泊中との衝突が各1件となっている。

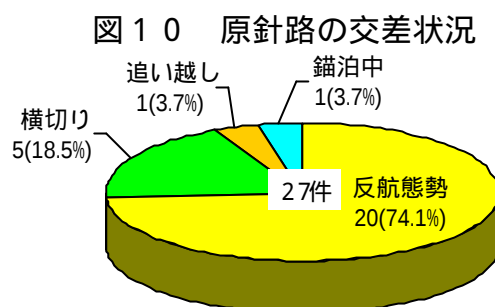
原針路の交差状況は、図10のとおり、反航態勢が20件74.1%を占めており、三陸沖を南北に往来する船舶が互いに小角度で交差する状況での衝突が多くなっている。

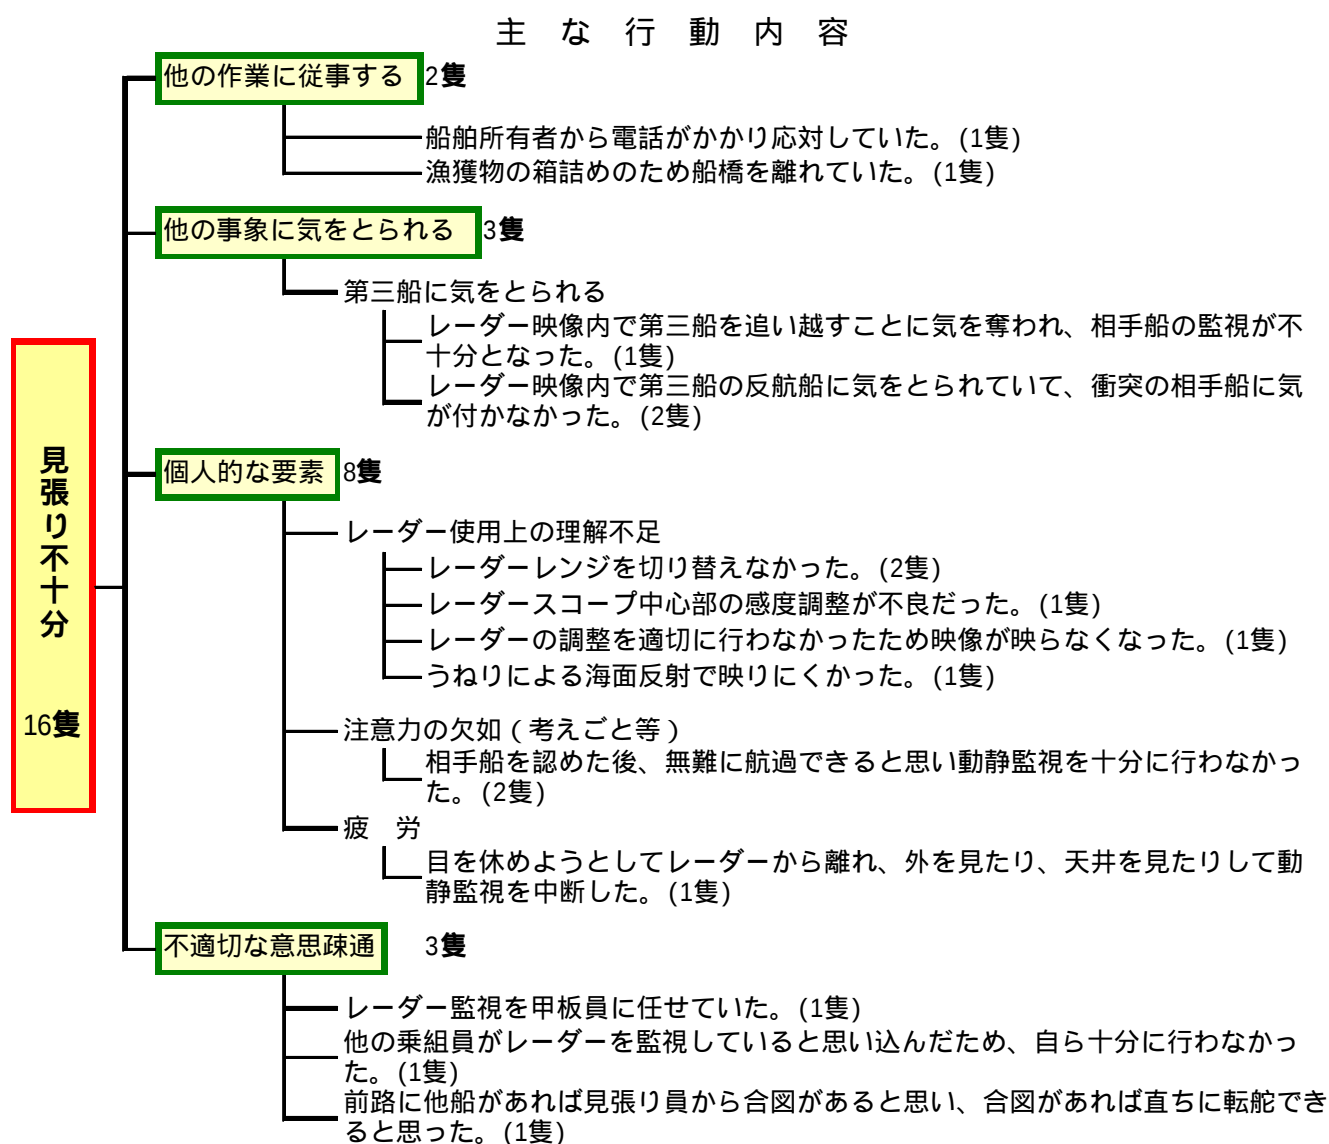
図11 レーダーの監視がおろそかになった理由

次にレーダーを使用していながらレーダーの監視がおろそかになった理由を裁決の中から抽出すると図11のとおりで、見張り行為を中断して「他の作業に従事する」によるものが2隻、レーダーを監視中、特定の船舶に気をとられて長時間注視した「他の事象に気をとられる」によるものが3隻、レーダー使用上の理解不足、注意力の欠如や疲労の「個人的な要素」によるものが8隻、当直にあたる乗組員同士が相手船に関する情報の共有化に失敗した「不適切な意思疎通」によるものが3隻となっている。

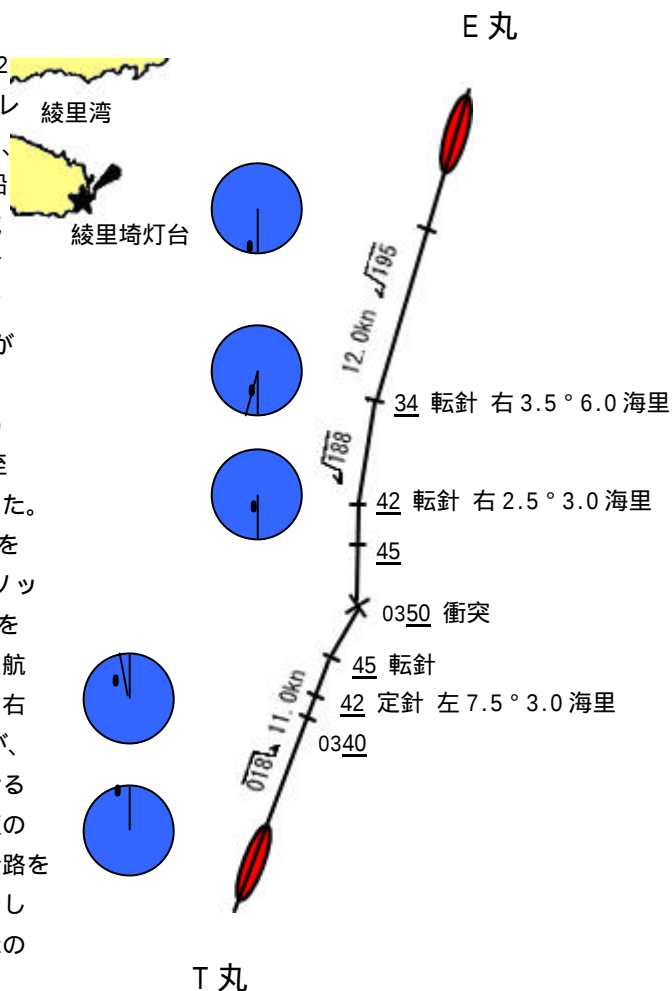
貨物船T丸(749 総トン)油送船E丸(699 総トン)衝突事件

H11.7.24 03:50 霧 北北西風 風力2 視程200m

E丸は、船長ほか6人が乗り組み、船橋当直を一等航海士が単独で行い、自動操舵により12ノットの全速力で航行中、03時34分相手船のレーダー映像を右舷船首3.5度6.0海里に探知し、北上する反航船であることを知り、42分右舷船首2.5度3.0海里に認めたが、大幅に速力を減じることなく、相手船の映像をレーダーの船首輝線の右側に離すように針路を8度左に転じて180度として進行した。03時45分両船の距離が1.9海里となったものの、相手船の映像が船首輝線の右側にあり、このまま右舷対右舷で替わ

せるものと思い続航中、50分少し前右舷船首至近に相手船の灯火を認めたが03時50分衝突した。  
T丸は、船長ほか3人が乗り組み、船橋当直を一等航海士が単独で行い、自動操舵により11ノットの全速力で航行中、03時42分相手船の映像を左舷船首7.5度3.0海里に探知し、南下する反航船で著しく接近することを知ったものの大幅に右転せず、45分両船の距離が1.9海里となったが、相手船を肉眼で視認してから転舵すれば替わ

せるものと思い、針路を保つことができる最小限度の速力に減じず、左舷を対して替わるつもりで針路を5度右に転じて023度の針路で続航中、50分少し前左舷船首至近に相手船の灯火を認めたが前示のとおり衝突した。

肉眼により視認できるのであればなんでもないので、視界制限状態では重大な危険を含んでいる。この裁判事例のような誤解による危険を防止するには、まず、レーダープロットングその他の系統的な監視を行い、著しく接近する又は衝突のおそれがあると判断したときは、やむを得ない場合をのぞき、左転してはならないということ肝に銘じるべきである。

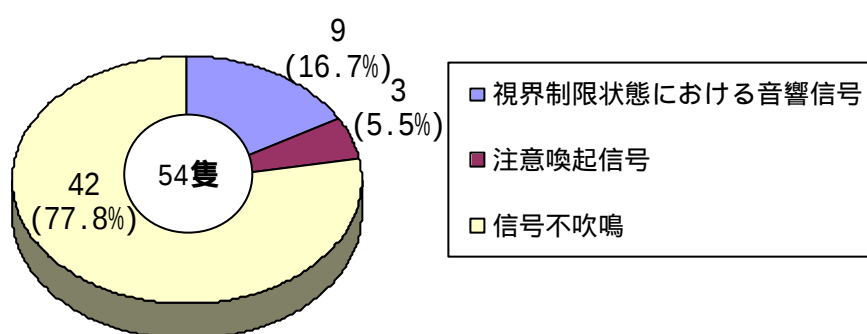
図13 信号実施状況

図13のとおり、視界制限状態になったとき霧中信号を行ったのはわずか9隻にとどまり、42隻もの船が霧中信号を行わず衝突に至っている。

霧中信号の吹鳴をしなかった理由については、「相手船の映像をレーダーで認めたので十分に替わせると思った」、「夜中にやかましい音を出すまいと遠慮した」等があり、当直者の航海の慣れからくる霧中信号の重要性に対する意識の希薄化や休息、就寝中の他の乗組員に対する遠慮があるものと考えられる。

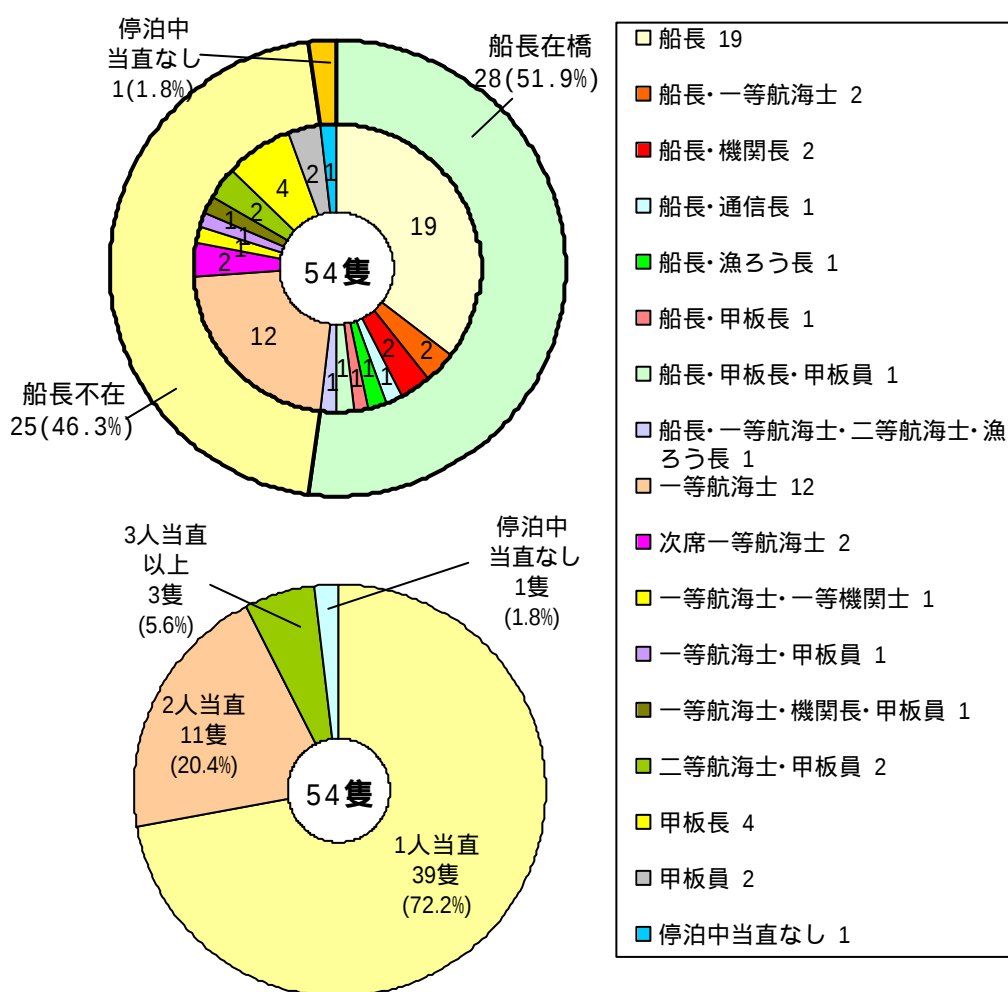
図14 当直者の状況

事件当時、誰が当直していたかという点も重要である。図14のとおり、船長が在橋し当直を行っていた船が28隻51.9%となっており、船長以外の当直者で航行していたものも25隻46.3%を占めている。

また、視界制限状態になっても単独で船橋当直をしていたものが7割強を占めている。霧中における当直業務は通常当直中に行うべき見張り、操船、船位の確認などの作業に加えて、系統的なレーダー監視の作業までを行わなければならない、言わば一人三役も四役もこなすこととなる。しかしながら、霧中においても単独当直が大半を占めている現状をみると、航海上、極めて高度な操船技術を必要とする局面であっても、その状態が長時間続くと海難に対する危機意識が鈍化し、当直者に危機意識を再認識させる機会がないことが理由の一つとなっていることをうかがわせる。

また、船長単独で当直を行っていた船が19隻35.2%となっており、船長といえども視界制限時の単独当直には限界があることを示している。

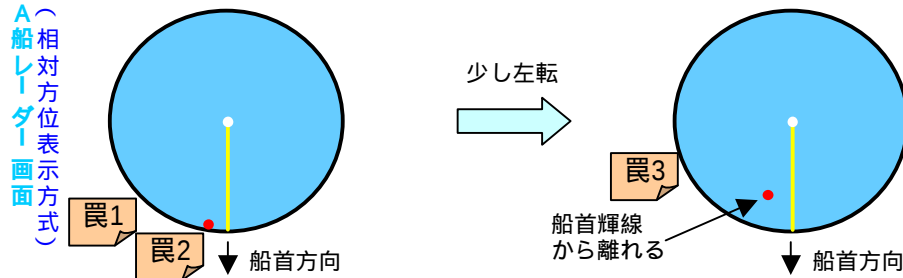
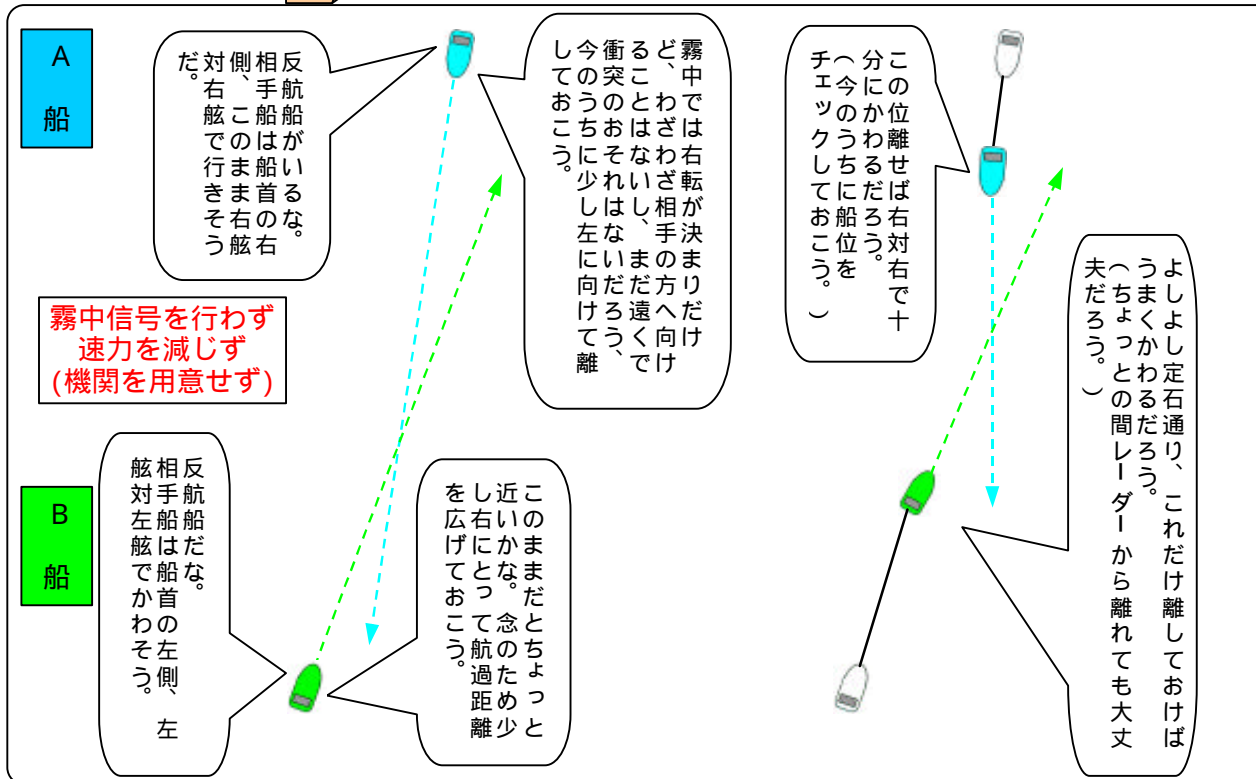
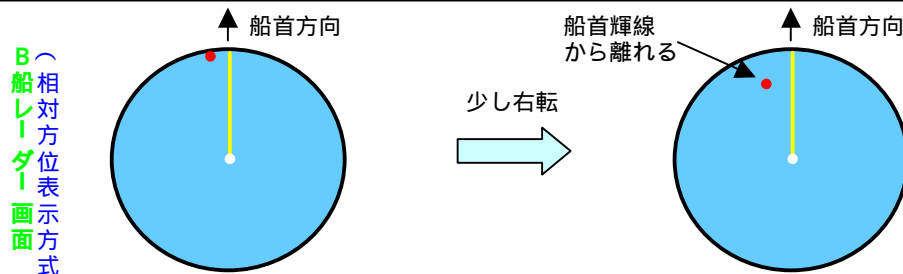
## 霧中における正面衝突のパターン

問1 一瞬見た右舷船首方の相手船の映像を右舷対右舷で航過できると判断

罨2 船首を相手船映像の方向に向けることへのためらい

レーダー映像の系統的観察不十分

禁止された左転

一瞬見たレーダー映像のみで相手船の動きを判断するのは危険。  
系統的な観察が必要。

接近・衝突のおそ  
れの判断不適切

相手船の動きの変化をレーダー画面上で  
すぐに読み取ることは難しい

著しく接近することとなる事態を避けるための大角度の右転が必要である

相手船の動きの変化をレーダー画面上で  
すぐに読み取ることは難しいため、十分  
な動静監視が必要である

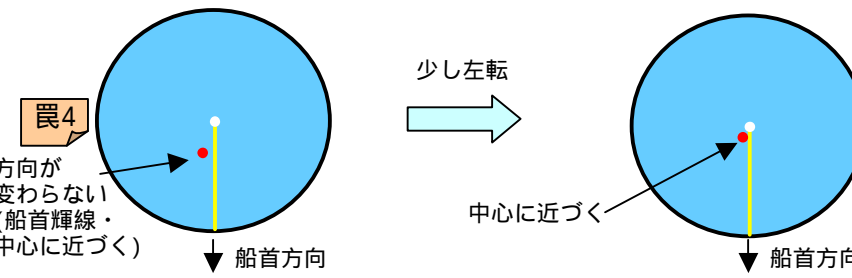
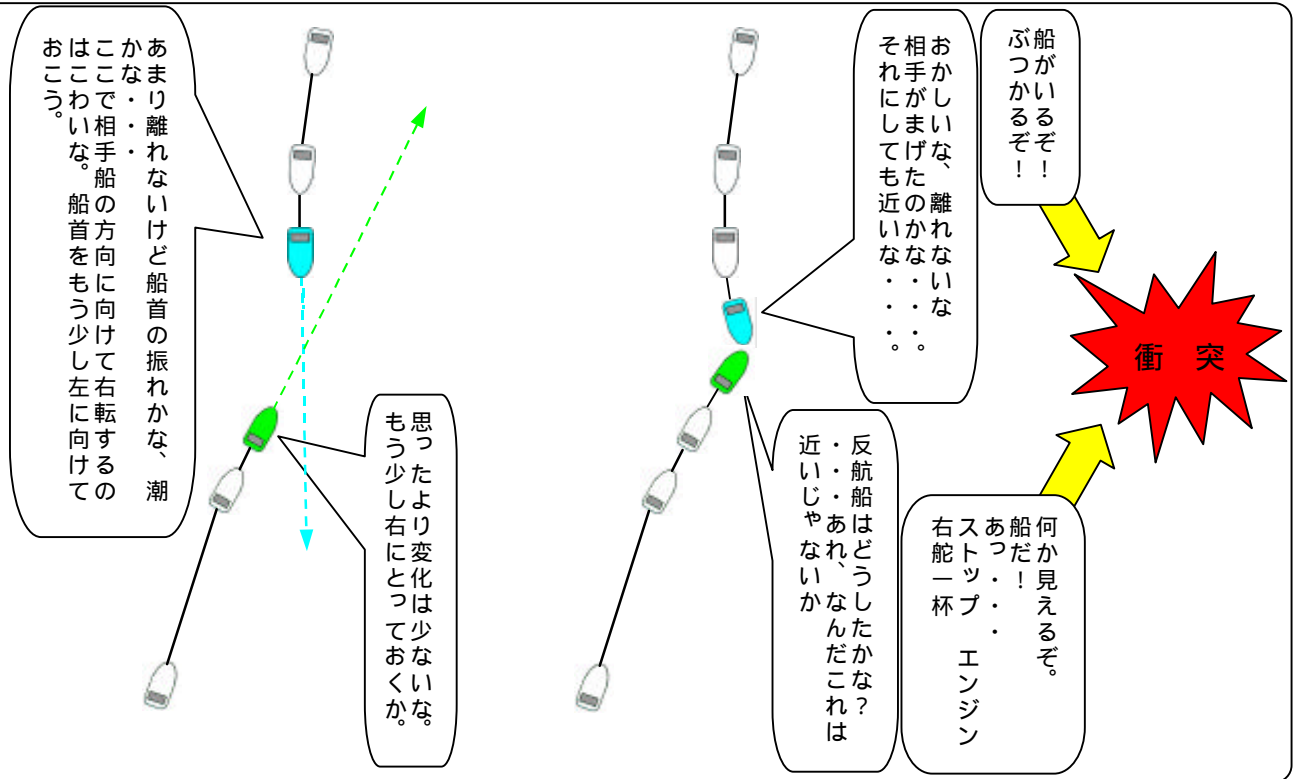
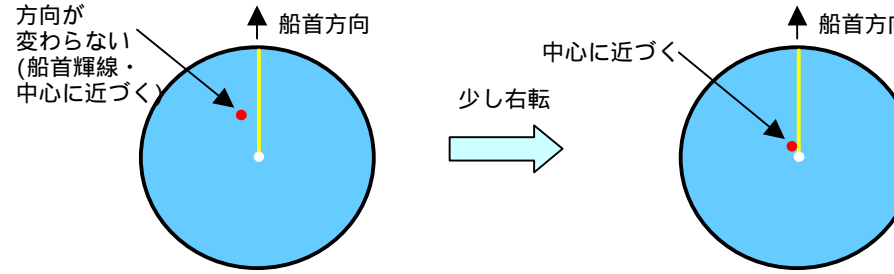
「レーダー映像から陥りやすい「罠」」

罨 3 相手船の映像が離れたことによる安心 初認時の動作のみで危険が解消されたと判断

罣4 近距離で一旦、船首を相手船映像の方向に向けることへの本能的な抵抗感

減速せず

禁止された左転

レーダー画面の中心に向かってくる映像  
は衝突のおそれあり

速やかに機関を後進  
にかけて停止せず

衝突を避けるための動作は  
「十分に余裕のある時期に！！」
