北海道における

定置網乗り入れ海難の再発防止に向けて

平成 1 8 年 3 月  
函館地方海難審判庁

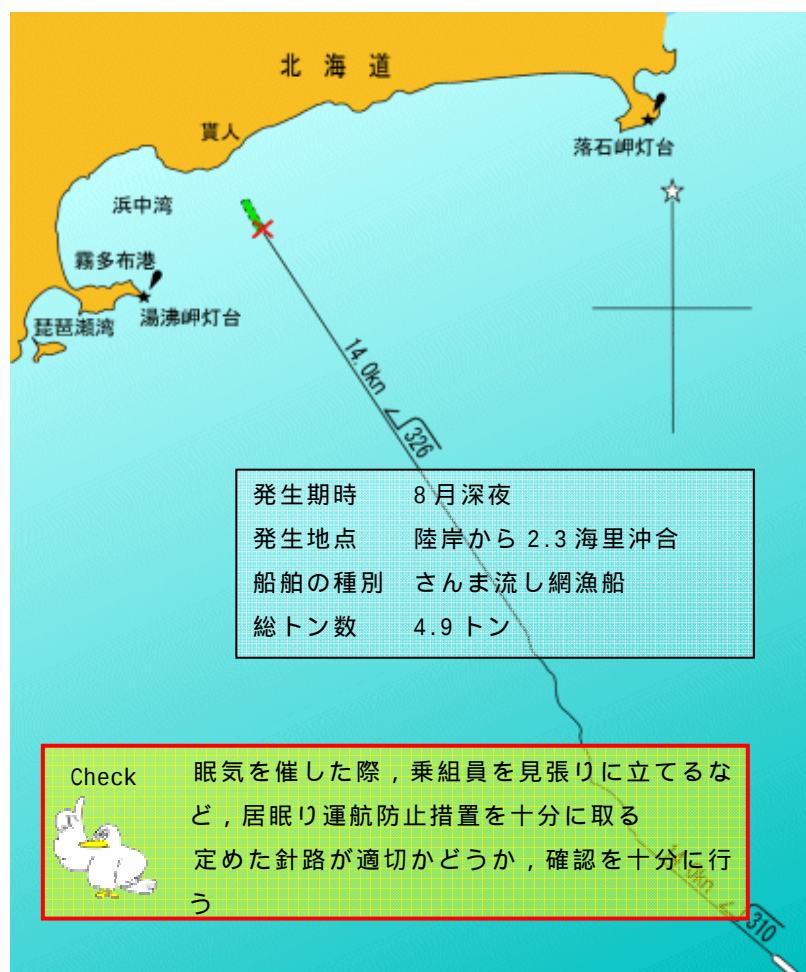
### 事例4 居眠り運航となってしまった

船長は、連日の出漁により、疲労が蓄積していた。

帰航中、眠気を催したが、眠気を我慢できるものと思い、休息中の乗組員を見張りに立てるなど、居眠り運航の防止措置を十分に取らなかった。

針路を港のある湾口に向けたつもりだったが、同口の東方寄りにある定置網に向けていた。

船位確認を十分に行わず、また針路が適切かどうか、確認を十分に行わなかった。

自動操舵で航行中、立っているのが辛くなり、床に座って足を伸ばし、背後の壁にもたれているうち、眠りに陥り、定置網に向けて接近した。漁船は、定置網に乗り入れた。
