# 遊漁船・瀬渡船の海難事故を防ぐために

平成13年から平成18年までの6年間に発生した海難の実態と分析ー

平成20年2月

長崎地方海難審判庁

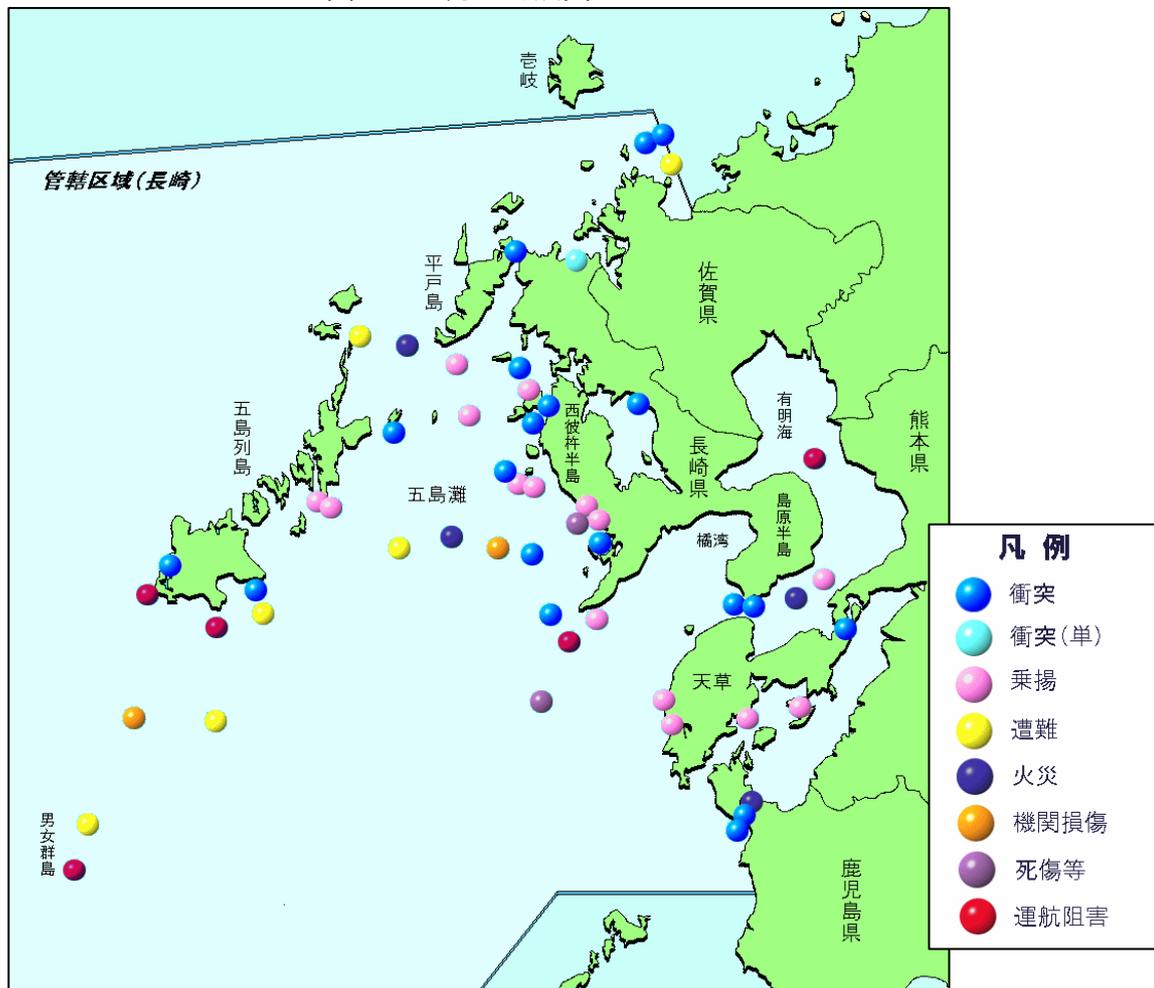
図 - 2 発生地点図

発生海域は、図 - 2 のとおりで、管轄区域の沿岸海域全般にわたっていますが、特に乗揚について、15 件のうち 10 件が長崎県の西彼杵半島沿岸と熊本県の天草諸島沿岸で発生しています。

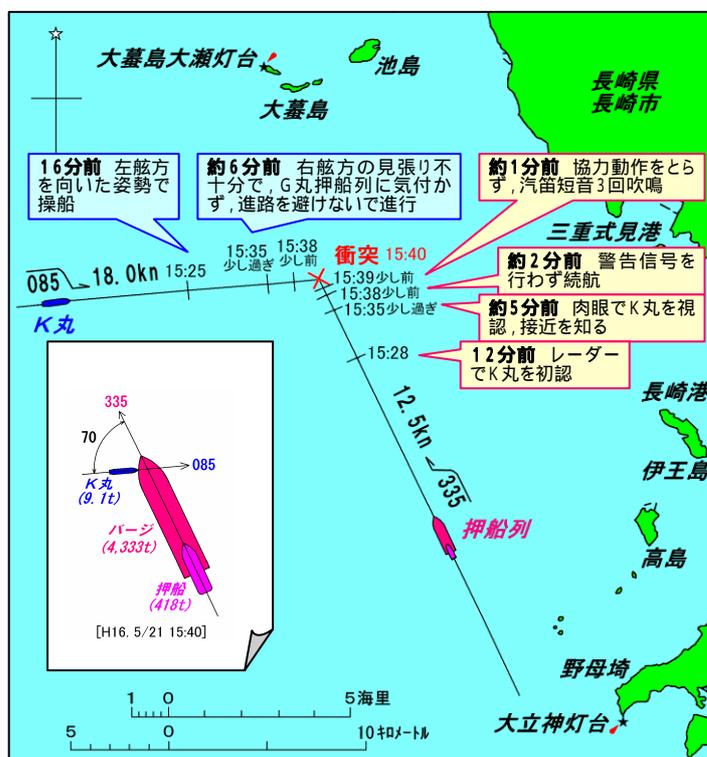
G丸押船列は、一等航海士が単独で当直に当たって北上中、15時28分(衝突 **12分前**)左舷前方5海里にK丸を**レーダーで初認**し、15時35分少し過ぎ(**約5分前**)左舷船首42度2.0海里に**肉眼でK丸を視認して前路を右方に横切り衝突のおそれがある態勢で接近していることを知った**。15時38分少し前(**約2分前**)K丸との距離が1海里となって避航の気配なく接近したが、間近になったら**自船の進路を避ける**と思い、**警告信号を行わず続航**し、15時39分少し前(**約1分前**)K丸が避航動作をとらないので不安を感じたが、依然として自船の進路を避けると思い、速やかに右転するなど**衝突を避けるための協力動作をとらないで**、汽笛短音3回を吹鳴し、K丸の避航動作に期待して**進行**、距離250メートルとなったとき衝突の危険を感じて機関を中立にしたが、15時40分衝突した。

一方、K丸は、12時30分釣り場を発進し、長崎港への帰途、砕氷積込みのため三重式見港に寄港することとして進行した。船長は、折からの南風で船首の波しぶきが右舷側に上がるようになったので、操舵室両舷の窓を閉め、操縦席に座って左舷方を向き、時折波しぶきでぬれた右舷側の窓から右舷方を見ながら当直に当たり、15時25分(**15分前**)右舷方を見張ったが他船が見当たらないので、**右舷前方に航行の支障となる他船はいない**と思い、その後、**左舷前方を向いた姿勢で操船**に当たり、15時35分少し過ぎ(**約5分前**)右舷船首28度2.0海里に前路を左方に横切る態勢のG丸押船列を視認できる態勢であったが、**右舷方の見張り不十分で、G丸押船列の存在に気付かず、右転するなど進路を避けないで進行**中、衝突した。

保持船といえども、警告信号を行い、協力動作をとりましょう。  
思い込みはダメです。適当な間隔で見張りを行いましょう。

- ・見張り(海上衝突予防法5条)
- ・横切り船の航法(海上衝突予防法15条)
- ・避航船(海上衝突予防法16条)
- ・保持船・協力動作(海上衝突予防法17条)
- ・警告信号(海上衝突予防法34条)

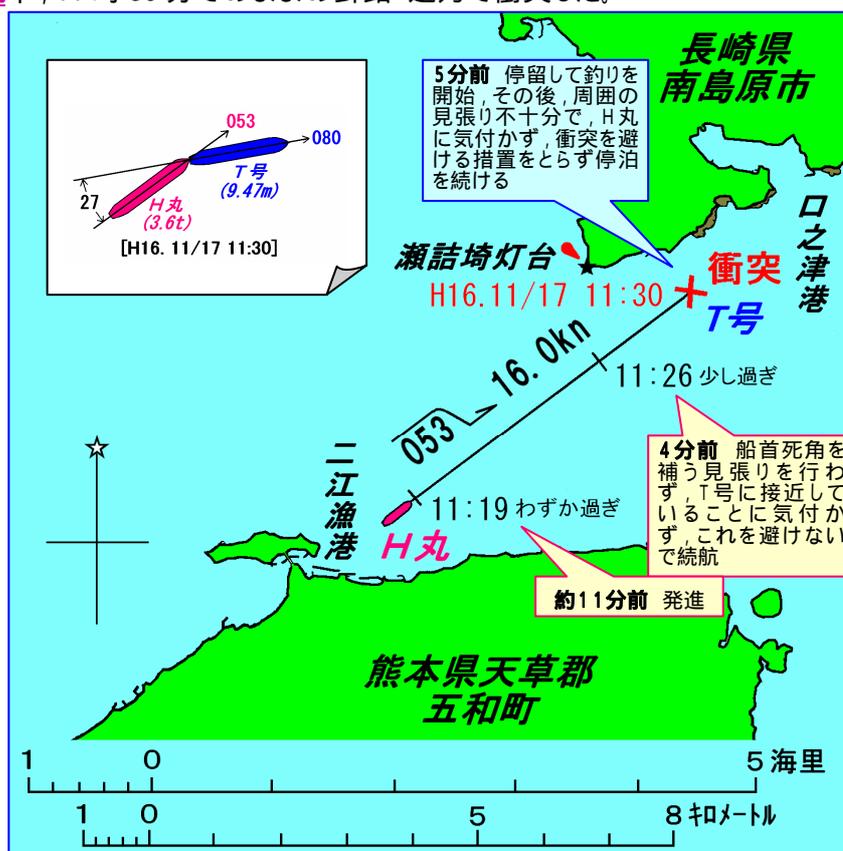
H丸は、**前部甲板に山形のオーニング、その前部に風除けビニールシートが取り付けられて、操舵位置から前方に死角があった。**船長は、11時 19分わずか過ぎ(衝突**約 11分前**)天草下島北岸の二江漁港沖合を 053 度の針路, 16.0 ノットの速力で**発進**し, そのとき船首方に他船が見当たらなかったため, 前路に航行の支障となる他船はいないと思って航行した。11時 26分少し過ぎ(**約 4分前**)正船首方 1.0 海里に停留中のT号が存在したが, **船首を左右に振るなど船首死角を補う見張りを十分に行っていなかった**ので, T号の存在にも同船に向首して**衝突のおそれがある態勢で接近していることにも気付かず, T号を避けないで続航**中, 11時 30分そのままの針路・速力で衝突した。

一方, T号は, 11時 25分(**5分前**)に機関を中立にして**停留のうえ釣りを始め**, 11時 26分少し過ぎ(**約 4分前**)右舷船尾 27度 1.0 海里に自船に向首する態勢のH丸が存在したが, 船長は, 普段から航行船が避けてくれたことから, **航行船の方で自船を避ける**と思い, **周囲の見張りを十分に行っていなかった**ので, H丸の存在にも同船が自船に向首して**衝突のおそれがある態勢で接近していることにも気付かず, 機関を前進にかけ**るなど**衝突を避ける措置をとらないまま停泊**して魚釣り中, 衝突した。

死角を補う見張りを必ず実行しましょう。

航行船舶が停泊船舶を避けるものとの**即断は禁物**です。

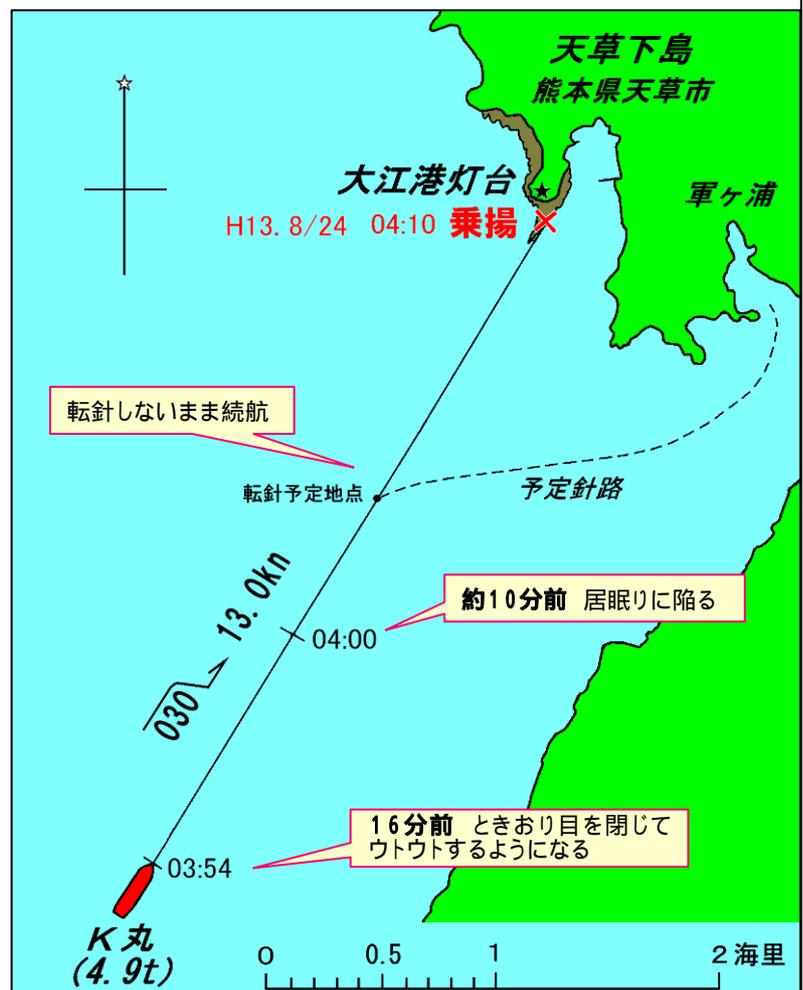
K丸は、前日 18 時 00 分天草下島西岸の港を発し、18 時 30 分に港から約 25 海里の釣り場に至って投錨のうえ遊漁を行い、翌日 02 時 15 分発進して帰途に就き、ゆっくり航走することとして機関を微速力前進にかけ 13.0 ノットの速力で、自動操舵により進行したが、船長は、普段、遊漁中は釣り客の行動に注意しながらも休息していた

ところ、今回は、**釣り場で釣り客の手伝いが忙しく休息が取れなかったため、いくぶん疲労が溜まった状態で**、発進後、背もたれ付きの**操縦席に腰掛けて当直に当たった**。03 時 54 分（乗揚 **16 分前**）港まで約 3 海里の地点に達したとき、船長は、減速していて船体の動揺もなく、周囲に他船も見当たらず、**単調な航海であったことから、ときおり目を閉じてウトウトするようになったが**、操縦席から立って操舵するなどの居眠り運航防止措置をとらないで進行し、04 時少し過ぎ（**約 10 分前**）間もなく港に向けて転針するころ**居眠りに陥り、予定地点で転針しないまま続航し**、04 時 10 分浅瀬に乗り揚げた。

眠気を覚えているとき、椅子に**腰掛けるのは禁物**です。

この場合、**立って当直**にあたるべきです。

1 人乗組みの場合の居眠り防止措置としては、立つのはもちろん、外気を入れる、左右に身体を動かす、コーヒーを飲む、ガムを噛むなどがあります。場合によっては安全な場所に錨泊して仮眠をとることも必要です。工夫して眠気を解消しましょう。

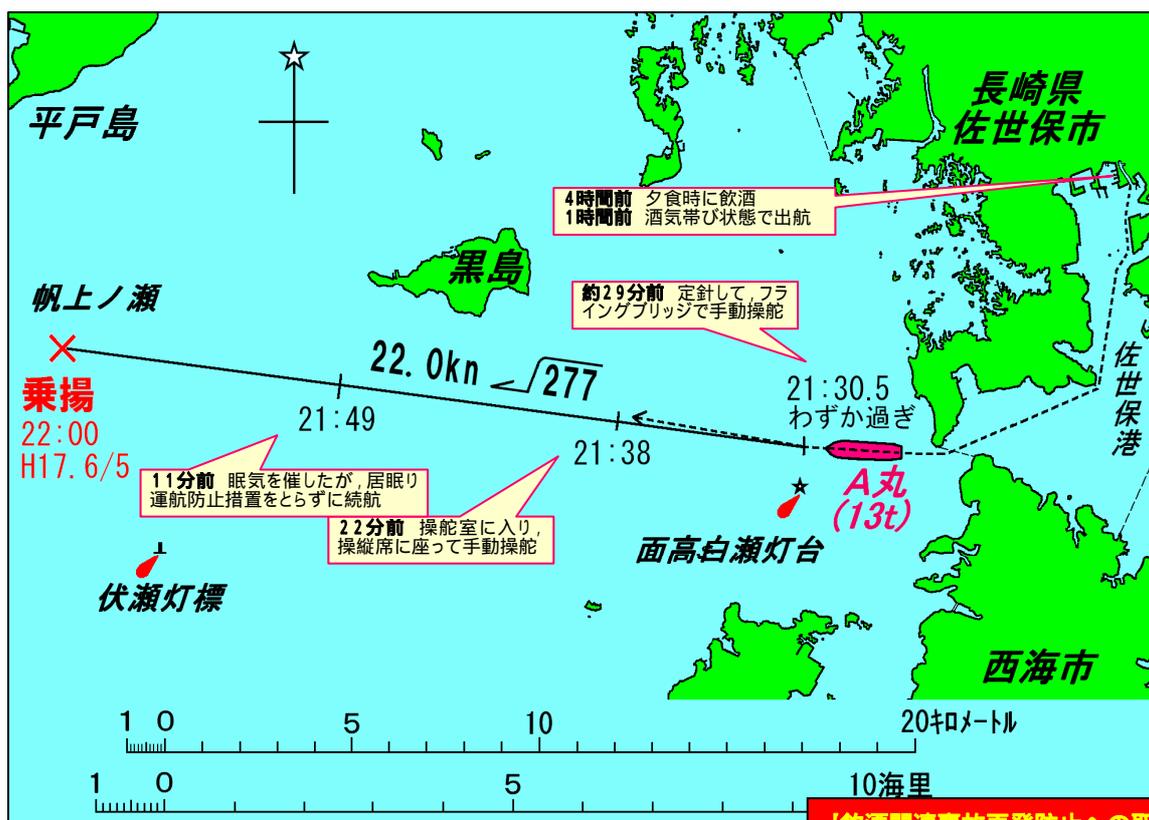
A丸は,船長が18時ごろ(乗揚約4時間前)夕食時に飲酒し,21時00分(1時間前)酒気帯び状態で出航し,フライングブリッジで手動操舵に当たり,21時30分わずか過ぎ(約29分前)五島列島中通島北方の津和崎瀬戸東口に向けて279度の針路として北北東風により2度左方に圧流され,22.0ノットの速力で進行して,21時38分(22分前)操舵室に移って,出入口を閉めた状態で,操縦席に座り手動操舵に当たって続航し,21時49分(11分前)津和崎瀬戸までの進路の中間付近にある帆上ノ瀬の手前約4海里的地点で,周囲に他船を見かけなかったことから気が緩んだうえ,飲酒の影響による催眠作用の影響もあって眠気を催したが,新鮮な空気を入れて室温を下げるため船橋の入口を開け,操縦席から立ち上がって身体を動かして覚醒するなり,安全な場所で錨泊して仮眠をとるなどの居眠り運航防止措置をとらないで続航中,居眠りに陥り,22時00分帆上ノ瀬に乗り揚げた。

航海中はもちろん,出航を予定しているとき,お酒は我慢しましょう。

日本酒1合のアルコールが抜けるのに3時間かかります。

眠気を催したら,一旦,航行を停止してみましょ。
