背景

裁決事例 プレジャーボートH号転覆事件

ヨットF号沈没事件

英国海難調査局（MAIB）におけるプレジャーボート海難の調査報告事例

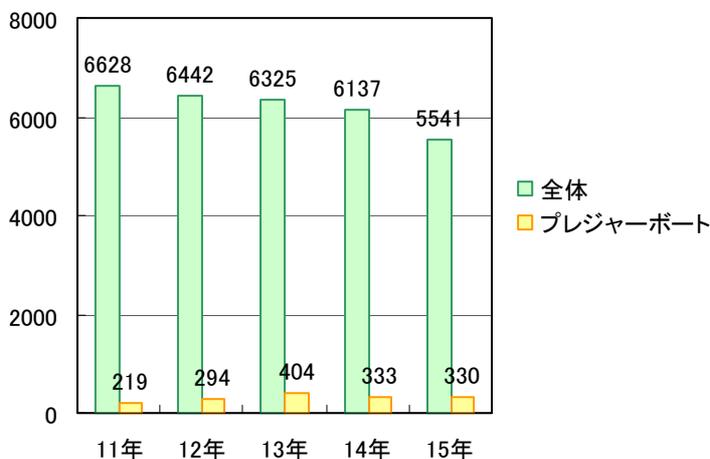
海難発生件数の推移

平成11年から15年の5年間に、理事官が認知した海難は、全体で31,073件となっています。そのうち、プレジャーボートが関係した海難は1,580件で、全体の5%に過ぎませんが、海難に伴う死亡・行方不明者数をみると、全体が1,077人であるのに対し、プレジャーボートでは212人となっており、その割合は20%にも上り、増加傾向を示しています。

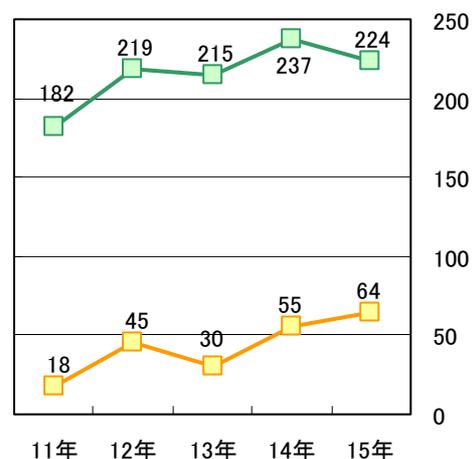
死亡・行方不明者数の推移

平成15年の死亡・行方不明者は64人

平成 15 年についてみると、全プレジャーボート海難 375 隻のうち、48 隻（13%）で 64 人の死亡・行方不明者が発生しており、5 年間における平均 42 人の 1.5 倍に達しています。

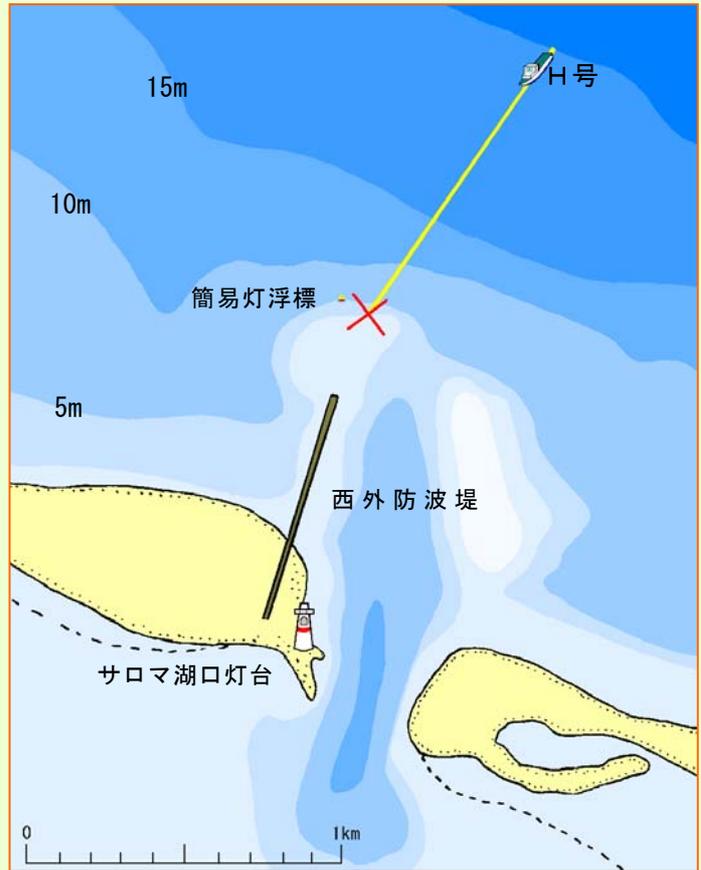
サロマ湖口付近は、右図のように水深5メートルの等深線が舌状に張り出し、水深が急に浅くなっているため、沖合からのうねりや波があるときには、潮流の影響が加わって、複雑な高波が発生しやすい海域であった。

現場付近の海域は、前日の強い風の余波で、沖合から北東寄りのうねりと波が寄せる状況であった。

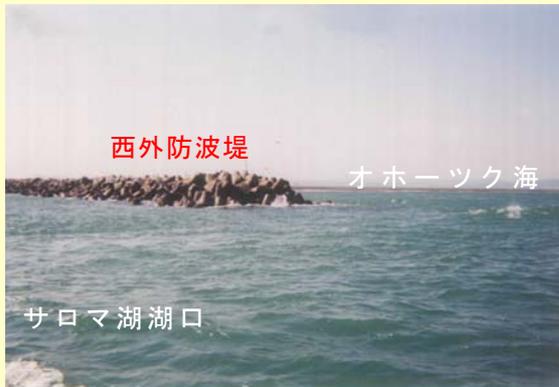
湾口、湖口、河口付近のように土砂が堆積して、水深が急に浅くなる海域では、沖合からのうねりや波浪により、複雑な高波が発生することがあります。

高波の発生しているところや発生が予想される海域の航行は避けて、最寄りの漁港などに避難することが一番の事故防止策です。

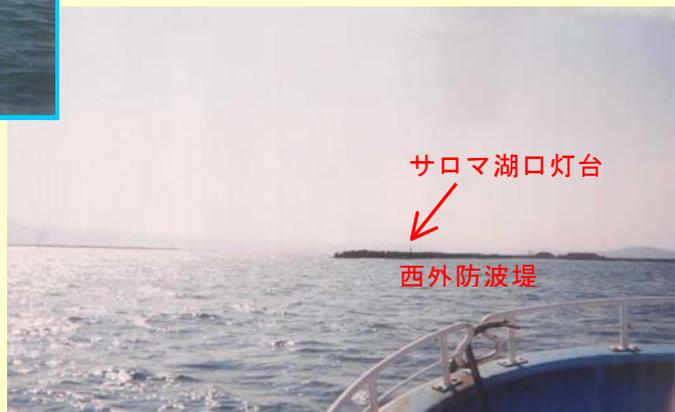
今回の事件のように、波より遅い速力で航行すると船尾が持ち上げられて転覆することや、ブローチング現象によって操船不能になって転覆することがあります。

ブローチング現象：追波や斜め追波のなかを比較的速い速力で航行中、波との出会い周期が長くなった状態では、船体が波の下り斜面で加速され、波の速さとほぼ同じ速力で進行するようになるとともに舵効きが悪くなって操縦不能になること。

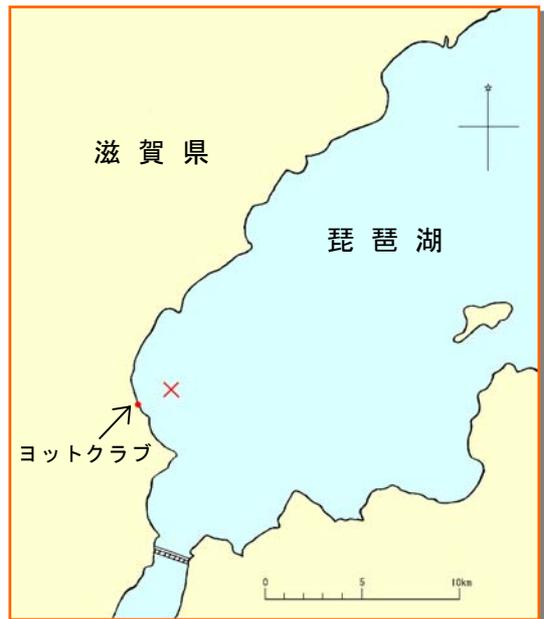
F号の概要

F R P 製レース兼クルージング用ヨット
昭和 58 年建造，全長 6.45 メートル，幅 2.48 メートル
船外機装備（3.6 キロワット）
最大搭載人員：10 人
航行区域：限定平水区域

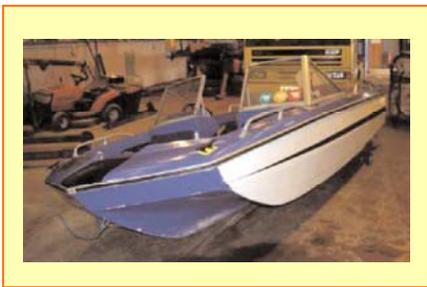
① プレジャーボート沈没・死亡事故

2003年7月12日16時40分ころ、1家族4人(祖父、父親、子供2人)と祖父の友人の計5人が乗船したFRP製ボート(4.6メートル)が、釣りを終えた後、発航地であるライアン湖のレディ湾の船架台に戻る途中、波が右舷船尾から打ち込んで浸水・沈没し、5人全員が湖に投げ出された。

4時間後、祖父とその友人は航走中のヨットに救助されたが、父親と子供2人は死亡した。天候は早朝から良かったが徐々に悪くなり、また、南南西からの強風が吹いており、付近海域には三角波が立っていた。

- ・(沈没) 船体の大幅改造及び過載による浮力の減少
- ・(沈没) 船外機の改造に起因した不十分なメンテナンスによる機関停止
- ・(死亡) 不十分な救命胴衣及び安全装置

- ・ライアン湖諮問指導評議会及び国立海上安全部に対する、ライアン湖における安全対策の実施
- ・コーストガードに対する、コーストガード司令室の手続改善
- ・コーストガード及び国立救命艇協会に対する、捜索救難活動時の通信手段改善
- ・コーストガード及び英国の港に出入港するロールオン/ロールオフ型旅客船の運航者に対する、高速航行の操船時に発生する航走波の影響考慮

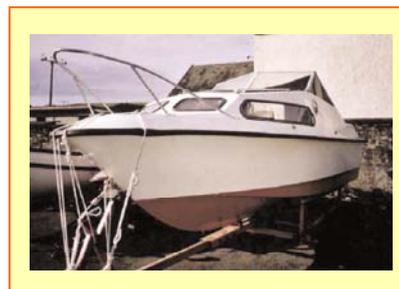
② プレジャーボート浸水事故

2003年9月3日15時ころ、プレジャーボートのオーナー及び友人2人の計3人が、釣りのため、ボートをライアン湖のレディ湾に下ろして海岸近くにいたとき、大波を2回受けて浸水し、陸地に打ち揚げられた。ボートは損傷し、オーナーが負傷した。

これより数分前、ストランラーからベルファストへの定期航路に就航している高速フェリーが、レディ湾を通過した。

ライアン湖における高速フェリーの航走波
