Marine Accident Inquiry Agency

MAIA DIGEST

台風海難防止へのメッセージ

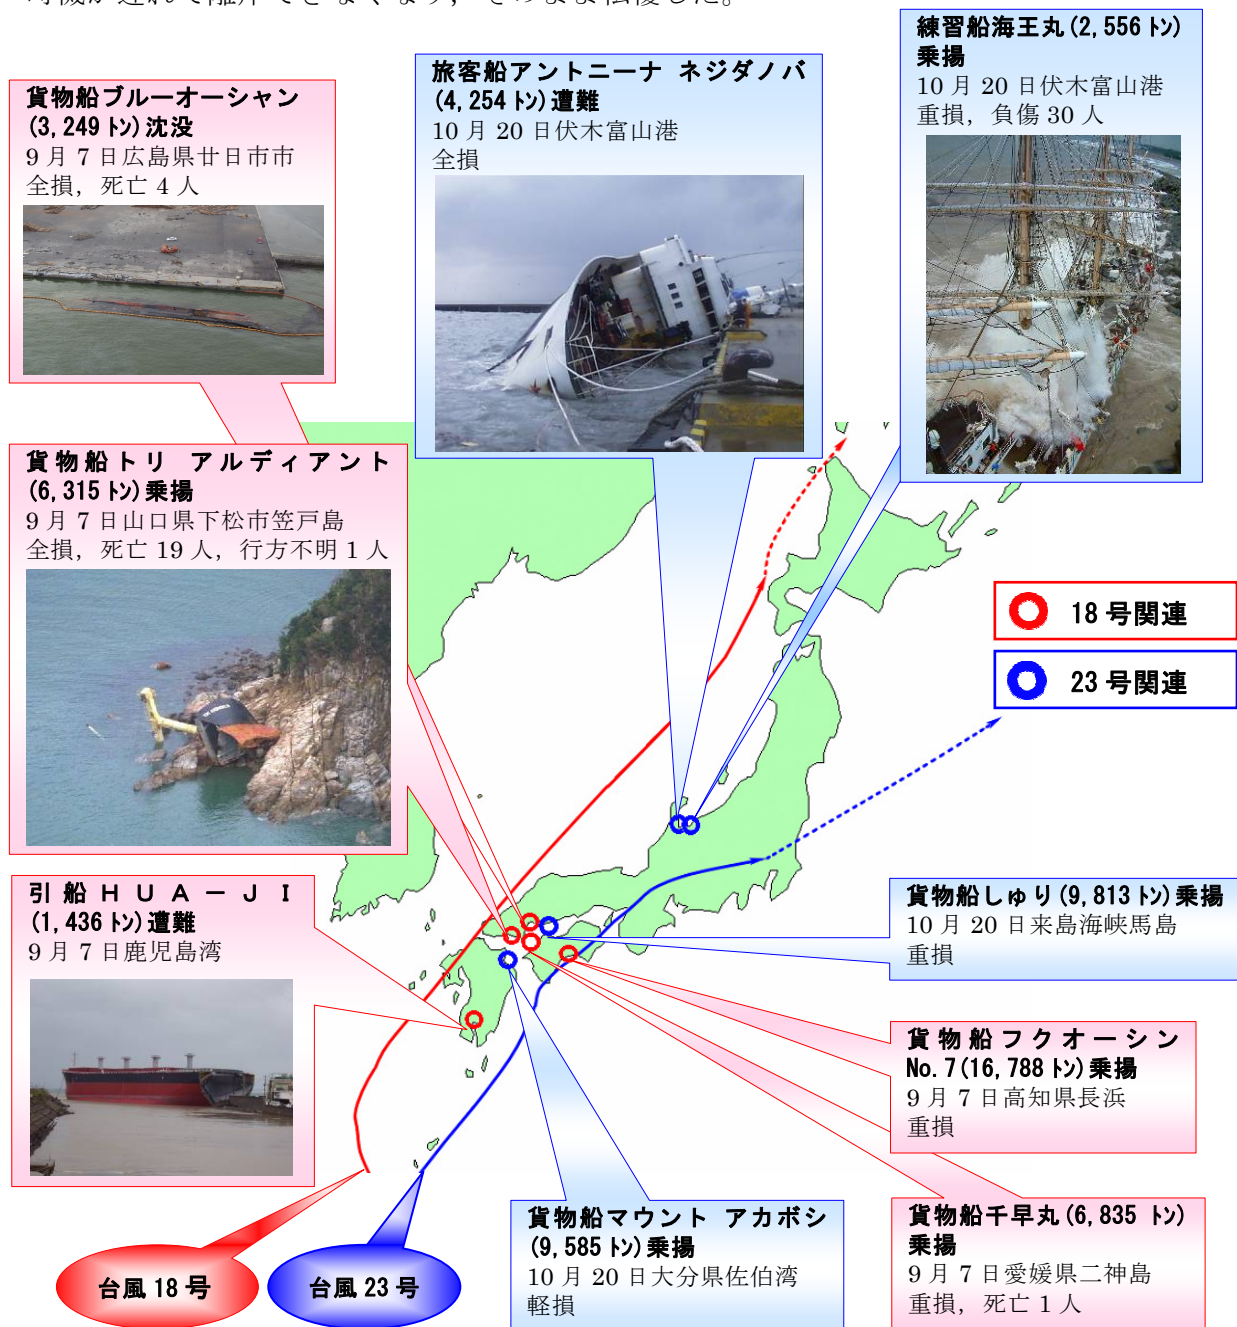
1.2 台風 18 号と 23 号による主な海難

台風 18 号では、九州と中・四国地方が台風進路の右半円に入り、特に、瀬戸内海では長時間にわたって暴風が吹き荒れ、山口県笠戸島沖で錨泊中の貨物船トリ アルディアントが乗り揚げ、乗組員 20 人全員が死亡・行方不明となったほか、広島港内で岸壁係留中の貨物船ブルーオーシャンが沈没し、乗組員 4 人が死亡した。

また、台風 23 号では、富山湾で錨泊中の練習帆船海王丸が走錨して乗り揚げ、30 人が負傷したほか、伏木富山港内で岸壁係留中の旅客船アントニーナ ネジダノバが、避難時機が遅れて離岸できなくなり、そのまま転覆した。

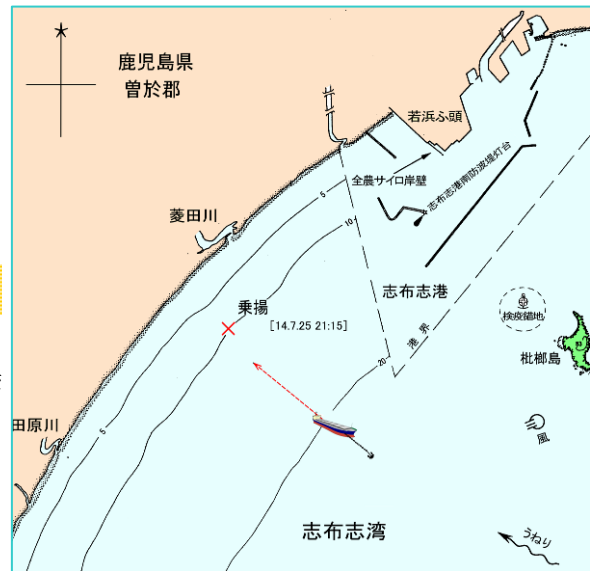
志布志湾は、避難錨地に適さない。
 これまで大型船は鹿児島湾に避難していた。

→ 鹿児島湾に避難することに決定 でも初入湾

24日 10:40 荷役を中断して離岸
 11:30 避難海域の鹿児島湾に直航せずに志布志湾に錨泊。台風の動向を見極めることにした。
 【水深25m 底質砂 右舷錨・錨鎖6節】
 夕刻C号とほぼ同型のM号が志布志湾北部で錨泊
 25日 06:00 志布志湾が強風域に入る。
 09:00 気象情報により、志布志湾が右半円の暴風域に入ることが予想された。

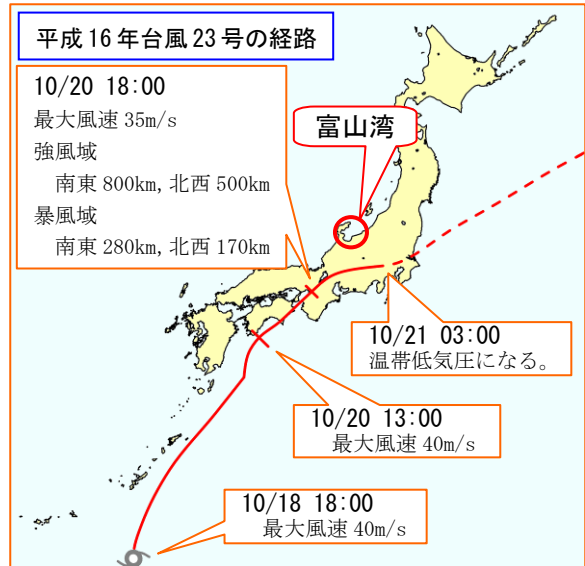
乗揚に至る経緯

- 10月18日 14:00 室蘭港出港
- 20日 07:15 伏木富山港港域内にて錨泊
 右舷錨・錨鎖7節 水深17m 底質砂
 台風は種子島の東方60kmを北東に45km/hで進行
- 09:50 富山県東部に強風波浪注意報を発表
 20日昼過ぎから21日昼前にかけて最大風速が海上で25m/s 波高5mと予報
- 10:30 ごろ 水先人から代理店を通じて「その錨地では危険なので七尾湾に避難するように」と伝言があった。
- 12:00 台風の最接近を23時ごろと予測
 守錨当直を甲板手1人体制から、航海士1人を加えた2人体制とした。
- 13:00 ごろ 台風は最大風速40m/sの大型で強い勢力を保ったまま高知県土佐清水市付近に上陸
- 13:30 過ぎ 風向が北東に変わり、風が急に強くなった。
- 14:30 北東風 平均風速が15~20m/sに達した。
 右舷錨鎖を7節から9節に延長 振れ止め錨として左舷錨・錨鎖3節使用
- 15:20 強風波浪注意報を暴風波浪警報に切り替え
 波高6mと予報
- 17:00 ごろ 平均風速が25m/sを超えるようになった。
- 17:30 機関用意とした。
- 18:00 船長昇橋
- 19:00 ごろ 一等航海士を船首に配置 機関使用を開始（極微速力前進～微速力前進）北北東風 平均風速25~30m/s 波高4~5mとなり、やがて35m/sに達した。
- 19:40 走錨開始
- 19:52 船長が走錨を確認
- 20:00 ごろ 左舷錨から揚錨開始
- 20:10 左舷錨鎖2節を残して揚錨機が過負荷運転となり、揚錨不能となった。以後、機関を使用して圧流防止措置をとる。平均風速30m/s
- 21:00 ごろ 波高が6mにも達し、全速力前進をかけても圧流が続き、検査錨地付近から更に外防波堤に接近した。
- 22:25 激しい船体の動揺によって底舫
- 22:30 機関が自停し、機関室船底部から浸水開始、全員に救命胴衣を着用させ、VHFで海上保安庁に救助を要請
- 22:47 外防波堤基部の消波ブロックに乗り揚げた。

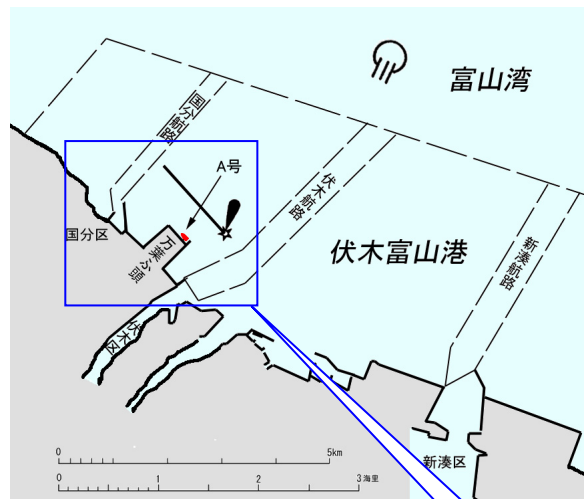
- 18日 08:30 伏木富山港万葉ふ頭1号岸壁に左舷係留
右舷錨鎖5節使用
- 19日 15:00 船長は、台風情報により、伏木富山港が暴風域に入るおそれがあることを知ったので、代理店に、波浪を避けられる伏木区の岸壁の使用許可を取ってほしいと連絡
- 20日 06:00 A号の隣接バースに着岸中のロシア海洋調査船が、伏木区左岸3号岸壁(★)に早期避難……無事凌ぎきる。
09:00 代理店から伏木区左岸2号岸壁(★)の使用許可が取れたと連絡あり。

○このころ台風は宮崎県南東方にあり、速度を速めながら北東進。富山湾では、昼前には風波が強まることが予測された。

しかし 岸壁付近での風がそれほど強くない上、昼前には荷役作業を終えることができそうだったので、早期避難を行わなかった。

- ◆ 隣接バースに着岸していたロシア海洋調査船の例からも、引き船の来援が可能な時機に避難をしていれば、この海難は防止できました。
 → **船長は、自船にとって最悪のシナリオを想定し、早期避難の励行を!**
- ◆ 何回も本邦各港に入出港したことのある外国船でも、台風との遭遇や台風避難の経験はそれほど多くないはず。台風や避難海域などについての情報不足から海難に遭遇する外国船も少なくありません。
 → 「避難については船長判断だから」と言わずに、代理店は十分な情報提供と避難予定の確認を! 積極的な助言が不可欠です。

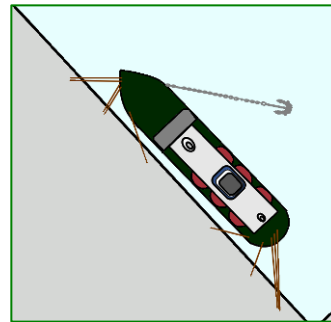
18日 08:30
着岸時
 係留索 10本
 (直径 80 ミリ)
 ・
 ・
 ・
 ・
 ・

20日 13:20
係留索追加
 係留索
 10本追加
 (直径 120 ミリ)

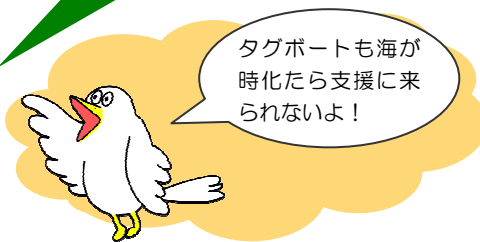
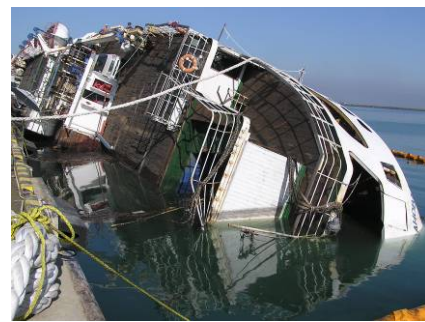
- 11:40 北北東の風 10m/s
 荷役作業が終了し、代理店に引き船の手配を依頼
- 11:45 新湊区や伏木区にいた引き船は、既に大時化になっていたため、万葉岸壁に向かうことができません。
- 13:20 引き船の支援が得られなかったため離岸できず。北北東の風 15m/s を超え始めたので、万葉ふ頭で増しもやいを取って凌ぐことに。
- 17:00 頃 北北東の風 20m/s
 左舷外板が岸壁に繰り返し衝突し始める。
- 19:30 ツインデッキ左舷中央部船室の船窓付近に亀裂が生じ、海水が流入
- 21:10 船体が左舷側に 30 度傾斜→総員が岸壁に退避して無事
