# マイアニュースレター

Marine Accident Inquiry Agency News Letter

海難審判庁

## 特集その2 プレジャーボート海難

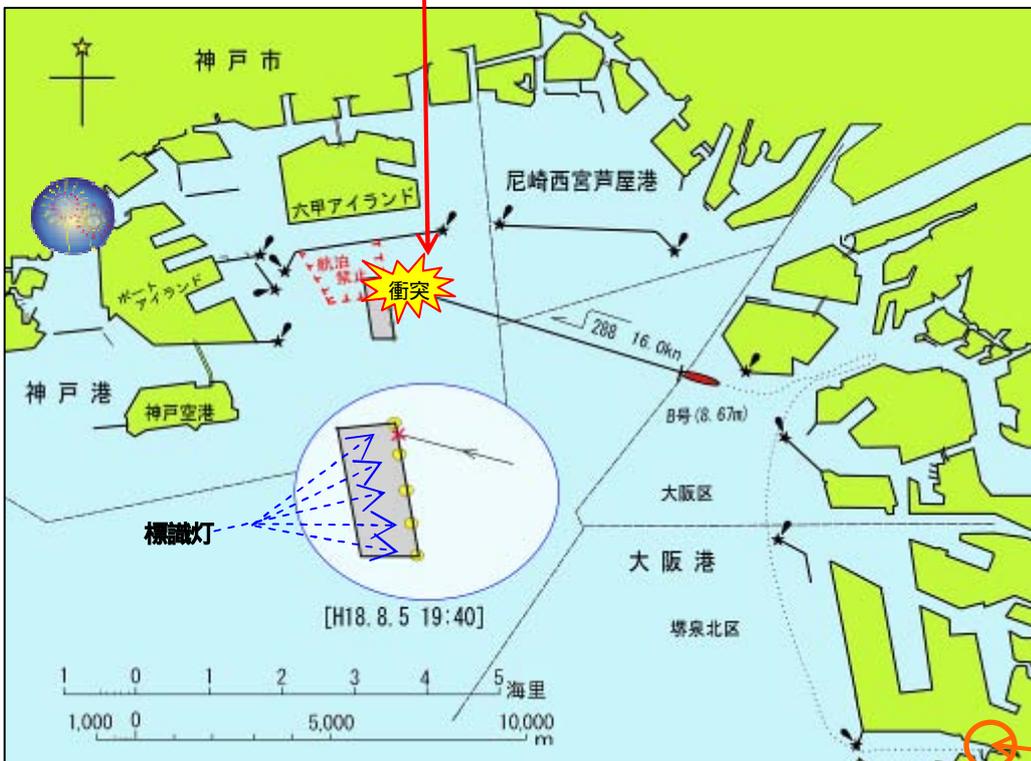
**B号**は、船長が1人で乗り組み、友人2人を乗せてクルージング後、帰航したマリーナで神戸港において花火大会が行われることを知り、急ぎ見物のため神戸港に向かうことにした。船長は、神戸港入港の経験がなく、夜間航行の経験もほとんどなかったが、神戸港に向かう知人の船を追走していけば何とかできると考え、発航前に水路の情報を調査することなく出航し、知人の船を見失った後、花火の打ち上げが始まり、その方角に向けて航行中、六甲アイランド南方沖合の埋立地護岸に衝突した。

船長は、発航前に神戸港までの水路調査を行っていなかったため、前方には埋立地があってその護岸に向首していることに気付かず、更に接近して護岸に設置されていた標識灯にも気付かないまま進行し、そのまま護岸に衝突

前方上空に花火が上がるのを認め、その方角に向け針路を288度に定め16ノットで続航

先航していた知人と連絡がとれ、神戸港に向かうよう指示されて13ノットで進行

知人の船を見失い、携帯電話で連絡を取ろうとしたが、すぐ近くを北上する様子のプレジャーボート3隻が通過したのを見て、花火大会に向かうものと即断して追走開始

知らない海域に向かうときには、発航前に十分な水路調査をしましょう！

**水路調査**とは、航行予定海域の情報を集めることで、その方法としては、最新版で大縮尺の海図（狭い範囲を詳細に記載してあるもの）やヨット・モーターボート用参考図などの水路図誌を確認したり、航行経験のある人に状況を聞き取ることが有効です。特に夜間航行では、陸岸が見えません。海上に設置されている灯火や標識灯を正確に理解できれば、より安全な航行の助けとなります。どんな灯火（色や灯質）がどこにあるのか調べておきましょう。他船と同航する場合には、針路や連絡方法について打ち合わせを行ってから出航すれば、より安心ですね！

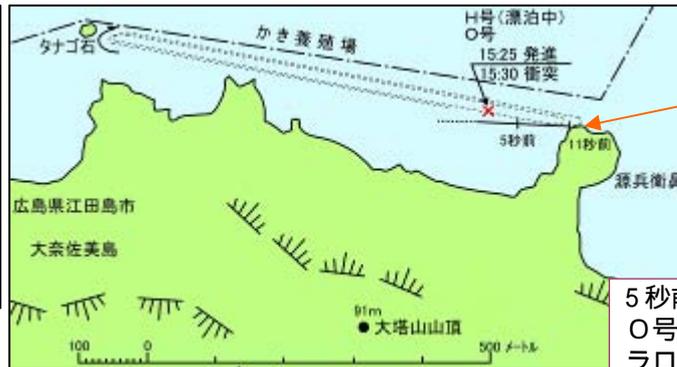
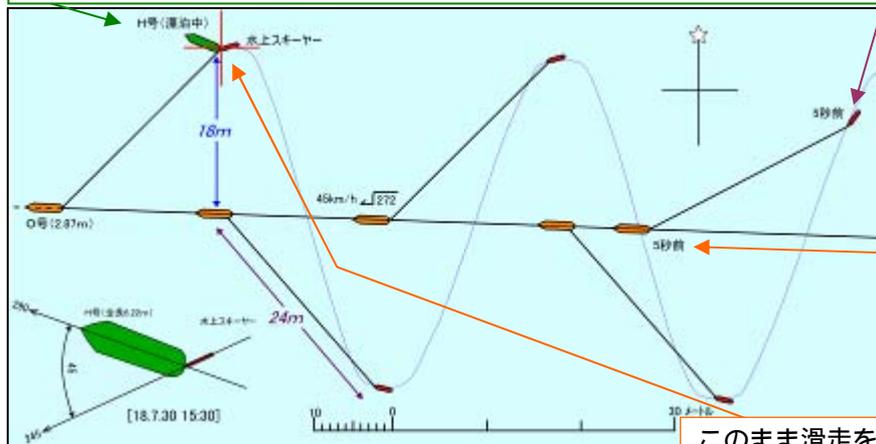
O号に引航されてスラロームを繰り返していた水上スキーヤーが、漂流して滑走を見物していたH号に衝突し、負傷した。

遊走海域を時計回りに2周した後、11秒前漂流中のH号の左舷方に向けて、時速45kmで進行

H号は水上スキーヤーを引航した後、同水上スキーヤーがO号に引航されて水上スキーを行うこととなり、漂流してその滑走を見物していた

5秒前【水上スキーヤー】  
O号後方24メートルのところでもスラロームを繰り返しながら滑走していたが、同船の航走波を避けて身体のバランスを取ることに集中し、前路の見張りを十分に行わなかった

5秒前【O号】  
H号を右舷方に18メートル離して航過することとしたものの、このままだと水上スキーヤーが同船と著しく接近するおそれがあったが、同人が水上スキーのベテランで前路に注意を払いながら滑走しているだろうと思い、H号との航過距離を十分にとらず続航

このまま滑走を続け、右舷方一杯に振れた水上スキーヤーが、漂流中のH号の船尾中央部と衝突

1. 航走時、自船の速力や、引索の長さ、旋回時の振り回り等を十分に考慮して、他船、防波堤、護岸等に対して、**安全な航過距離をとる**
2. 搭乗者等に対し、旋回中のバランスの取り方や、落水時の対処方法等、**搭乗時等の注意事項・危険性を事前に十分説明しておく**
3. 見張り員を同乗させるなどして、**周囲の見張りを確実に行う**
4. **適切な速力とする**とともに、必要に応じて**頭部保護具を着用させる**など、**搭乗者等の安全確保のための措置をとる**

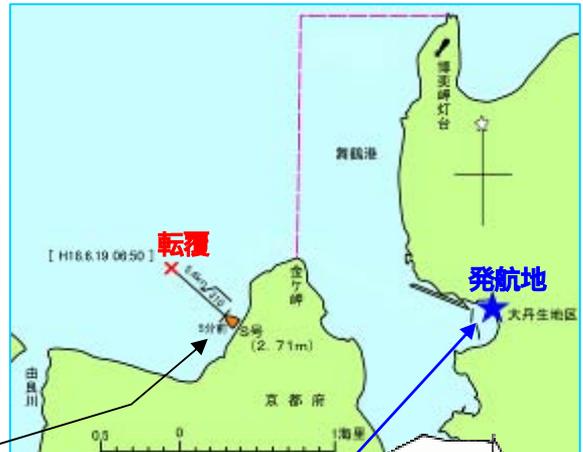
乗船中は立ち上がらないことなどの注意を与えたので大丈夫と思い、体勢を変えるときは両舷の船縁に手を添えるなど、身体のバランスを保持するための具体的指示を十分に行わなかった

S号は右舷側に傾斜して船首から海水が浸入するとともに復原力を喪失し、転覆

船長は、同乗者に釣り場に接近した旨を告げて、同乗者が釣りの準備のため右舷向きに体勢を変えようとしてバランスを崩し、右舷船縁に身体を打ちつけた。

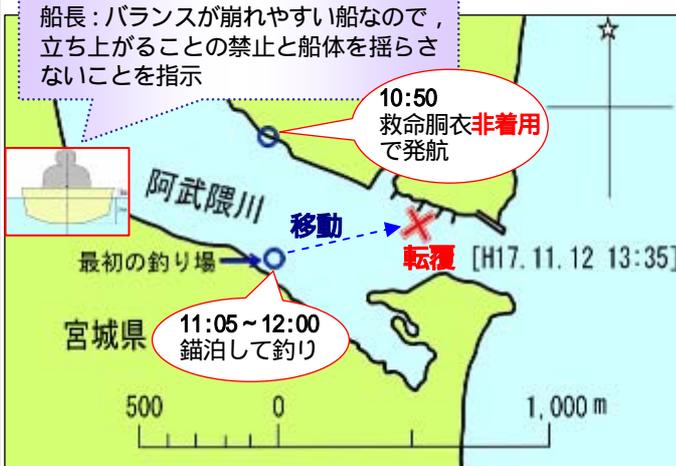
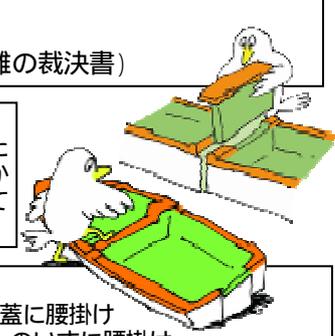
5分前 釣りを終了して帰航準備中、船尾錨が根掛かりし、錨索を切るために、船首部にあったはさみを、同乗者が船長に手渡そうと船縁に右手をついて体重をかけたため、船体が左舷に大きく傾き、復原力を喪失して一気に転覆

転覆後 船長が救助を待たずに川岸に向かって泳ぎ、行方不明となったが、同乗者は転覆した船体にしがみついていたところを川岸の釣り人の通報により救助された。

「全長3m幅1m深さ50cm組立式」の事例2件です。

このような小型軽量のボートは、乗船者の体重が総重量に占める割合が著しく大きいことから、乗船者が船縁に体重をかけると、その影響が大きく、大傾斜を招いて転覆するおそれがあります。どちらの船長も、バランスの崩れやすい（横傾斜に弱い）船であるという認識はあったのですが、救命胴衣の着用が結果をわけてしまいました。救命胴衣を着用しましょう！
