旅客船第三あんえい号旅客負傷事故及び旅客船第三十八あんえい号旅客負傷事故に係る勧告に基づき講じた措置について(完了報告)

【旅客船第三あんえい号旅客負傷事故の概要】(H24. 6. 24発生)

【旅客船第三十八あんえい号旅客負傷事故の概要】(H24. 6. 26発生)

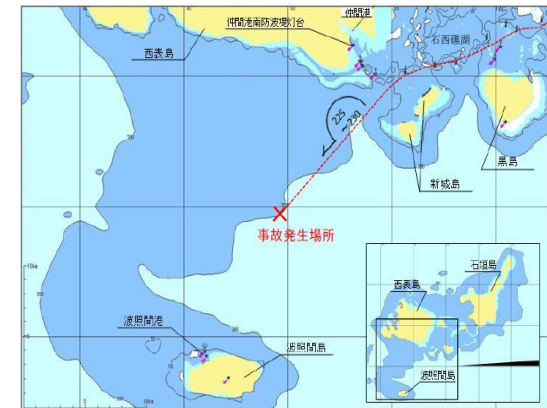
本船は、旅客66人を乗せ、沖縄県石垣市石垣港から竹富町波照間漁港に向けて航行中、仲間港南南西方沖において、前部客室前方にシートベルトを着用して着席していた旅客1人が、船首が波高約2.0mの波頂に乗って波間に落下した際、座席から体が浮いて臀部から座席に落下した衝撃で腰椎を圧迫骨折した。
