セスナ式172Mラム型JA3853 航空事故調査状況報告

運輸安全委員会
平成26年3月

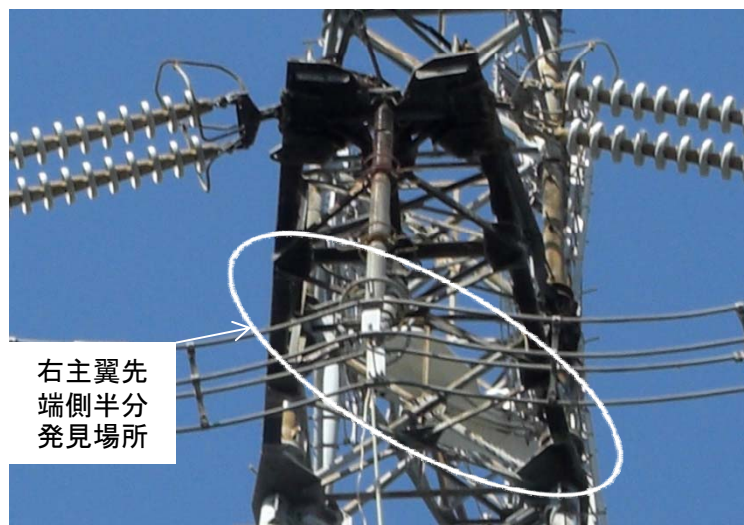
事故機が衝突した鉄塔

衝突した鉄塔頂部の高さは海拔約265メートルで、その頂部から約5.5メートル下部に衝突したと考えられる。

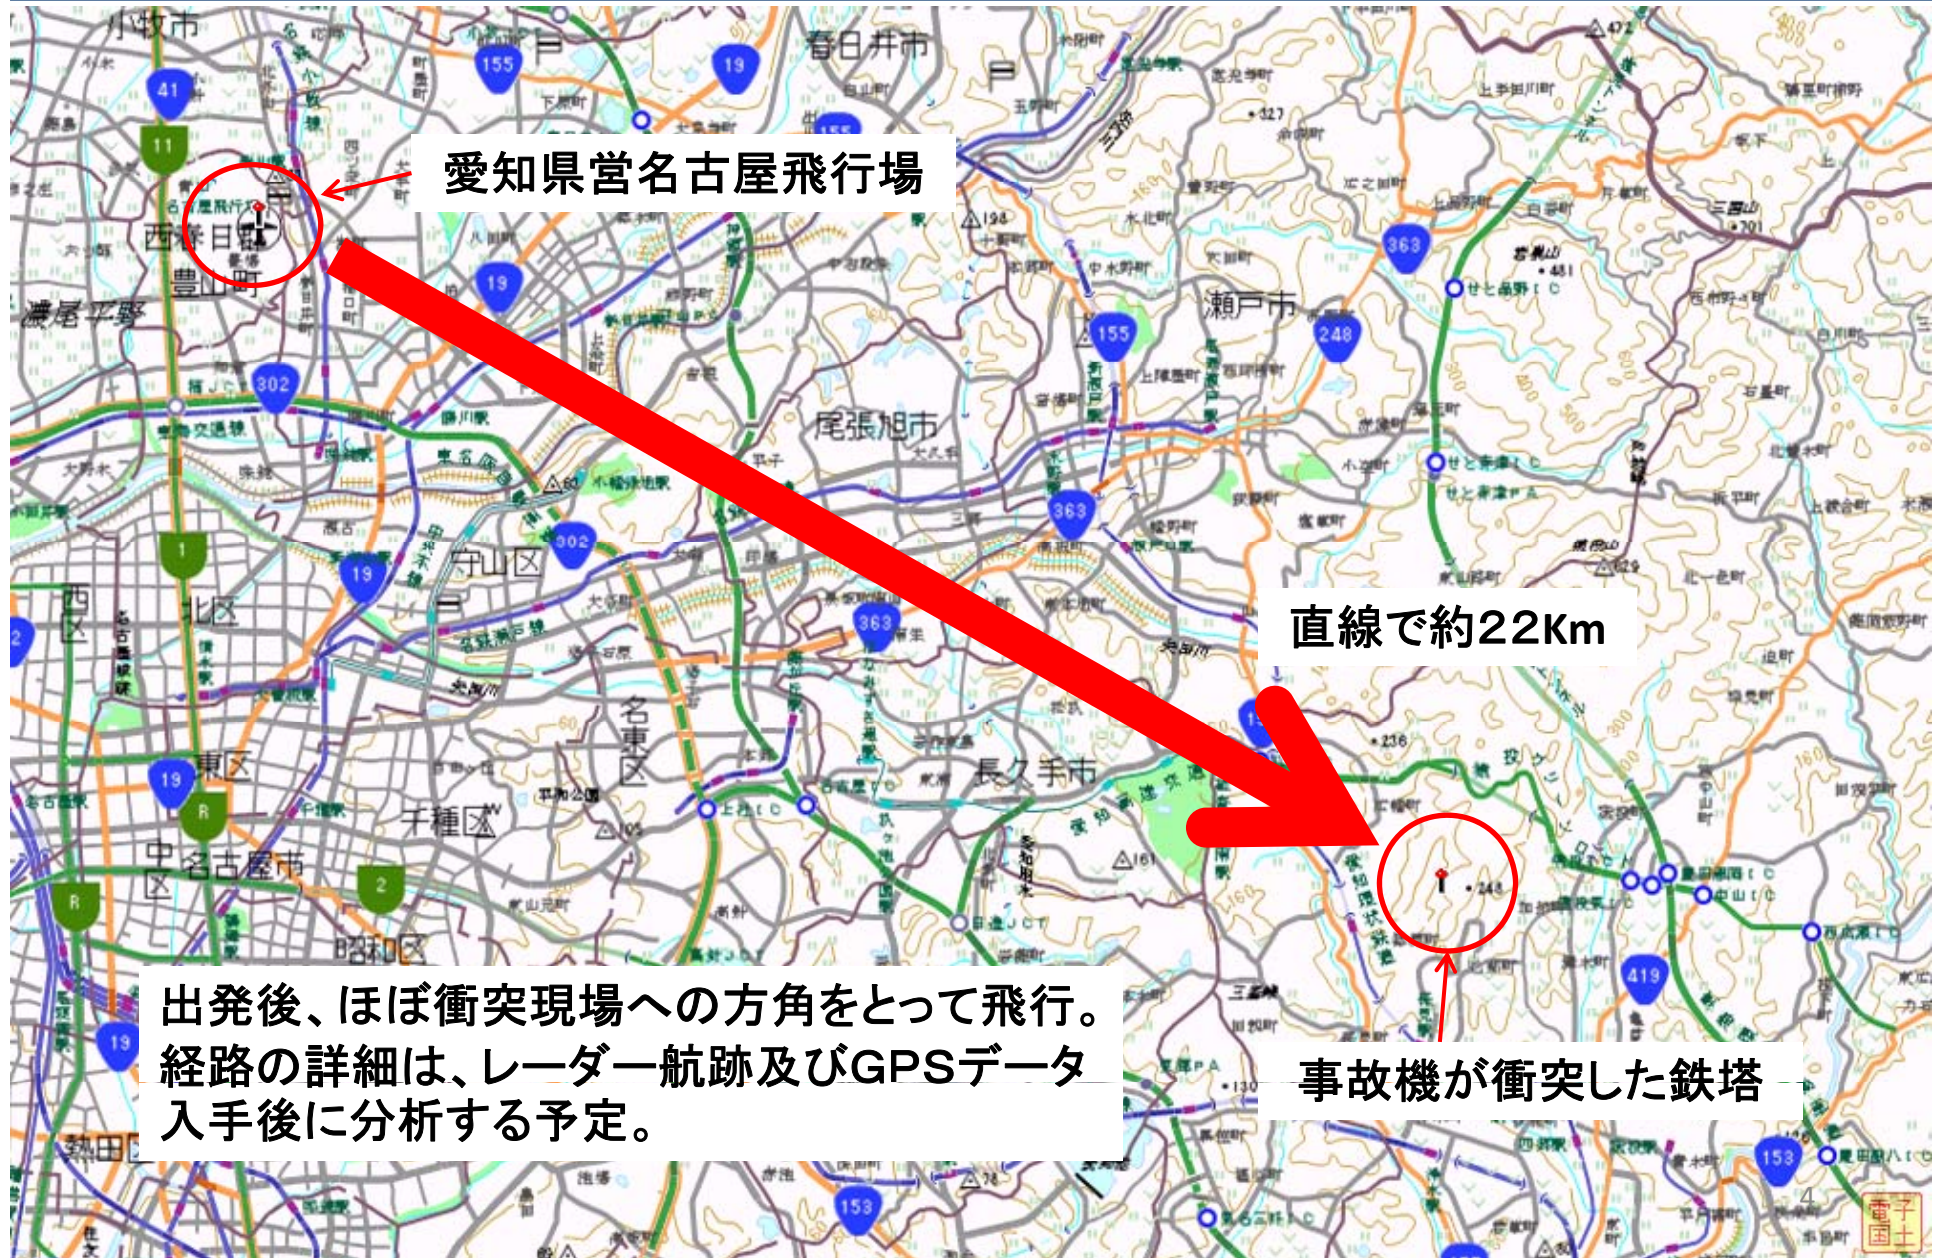
事故機の飛行経路概要

愛知県名古屋飛行場

直線で約22Km

出発後、ほぼ衝突現場への方角をとって飛行。
経路の詳細は、レーダー航跡及びGPSデータ
入手後に分析する予定。
