遊漁船第十五須原丸釣り客負傷事故に係る意見に基づく報告について

遊漁船第十五須原丸釣り客負傷事故に係る意見について

遊漁船の安全運航に向けて

～釣り客の脊椎骨折等事故の防止のために～

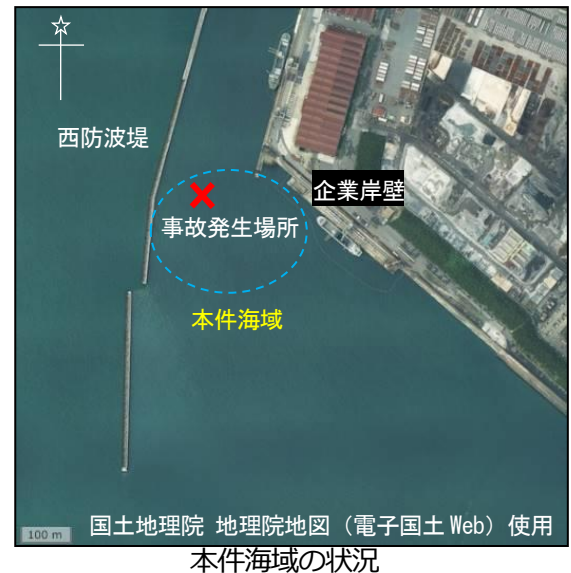
2 波を受けて船体が上下に動揺した際、前部甲板にいた釣り客3人が脊椎骨折等を負った

事故の概要：遊漁船（本船、4.3トン、1人乗組み、釣り客12人）が北西進中、波により船体が動揺した際、右舷前部の釣り座に腰を掛けていた釣り客3人が、体が宙に浮いた後、甲板等に落下したことにより脊椎骨折等を負った。

船長は、前路に波が発生しており、着岸予定の岸壁へ続く水路の入口付近（本件海域）において、防波堤及び企業岸壁に反射し、波向が様々な方向となるとともに、波高が約1.0mとなっているのを認めた。

前部甲板のクーラーボックス等に腰を掛けていた釣り客3人は、船体が上下に揺れて体が宙に浮いた後、甲板等に落下して腰部に痛みを感じた。

断崖状の海岸や人工の防波堤などに波が当たると波がはね返され、向きを変えて別の方向に進むことがあります。この現象を反射と呼びます。その際、**入射波と反射波の山が重なり合うと、元の波高の2倍近い波が出現**することもあります。(気象庁ウェブサイトより)

原因：本事故は、本船が本件海域を北西進中、船長が、釣り客3人を前部甲板に乗せた状態で航行を続けたため、波向が様々な方向となるとともに波高が約1.0mとなった波を受けて船体が上下に動揺した際、釣り客3人が体を甲板等に打ったことにより発生したものと考えられる。

- ・遊漁船の船長は、**防波堤や岸壁に囲まれた海域**で波が発生すると、**反射により波向が様々な方向となるとともに波高が高くなる**ことがあるので、**海面の状況を確認**しながら航行し、**十分に減速**するなど波の影響による船体動揺の軽減に努めること。
- ・遊漁船の船長は、船体動揺が予測される場合、**釣り客をキャビンまたは後部甲板に移動**させること。
- ・遊漁船の船長は、負傷者が発生した可能性のある場合には、**速やかに乗船者全員に負傷の有無を確認**し、負傷者の発生を知った場合には、**直ちに救急車の手配などの適切な措置**を講じること。
