## 付図 3 7 本件運転士の再教育におけるレポート項目

付図 3 8 所定停止位置行き過ぎ時の運転士の乗務行路（その 1）（片町線放出駅）

付図39 平成16年6月片町線下狛駅における所定  
停止位置行き過ぎの際の事情聴取(1/8)  
(同社から文書で提出のあったもの)

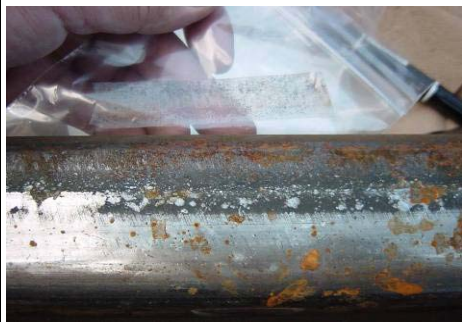
No.	試料名称	採取箇所	外観等	分析結果概要	推定材料	推定部材	採取状況
1	レール 白色粉	No. 8 8 と No. 8 9 まくら木間の上り線左レール頭頂面	白色粉	SiO <sub>2</sub> Fe <sub>2</sub> O <sub>3</sub> Al <sub>2</sub> O <sub>3</sub> Na <sub>2</sub> O K <sub>2</sub> O CaO 石英 長石 雲母 粘土鉱物	花崗岩	バラスト

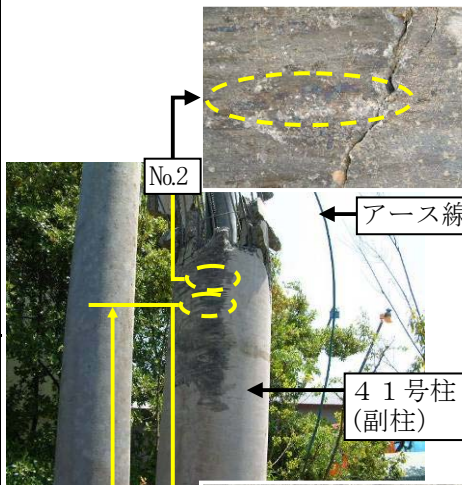
2	電柱 擦過痕	4 1 号柱 (副柱) (上り 1 k 8 1 4 m)	擦過付着 (金属光沢)	Fe Cr Si Ca Al Ni	ステンレス	車体

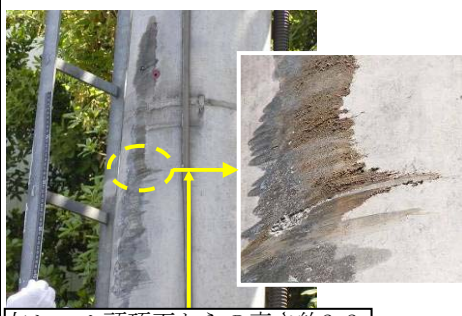
左レール頭頂面からの高さ約2.0m
4	電柱 付着物	4 1 号柱 (副柱) の約 3 m 福知山駅方にある電柱	褐色状の粘着性付着物	車両屋根布と同質のスペクトル	—	車両屋根布

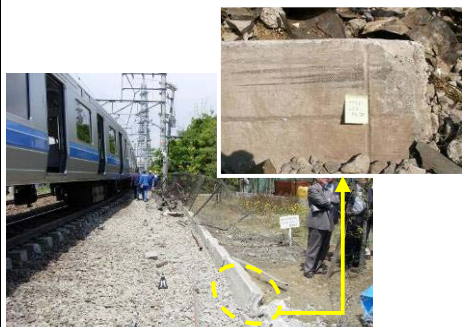
左レール頭頂面からの高さ約2.2m
5	フェンス 付着物	No. 1 5 6 まくら木脇のフェンス	黒から銅色で光沢のある付着物 (薄片状)	Fe O Cr Si Al Ni Ca C	ステンレス	車体

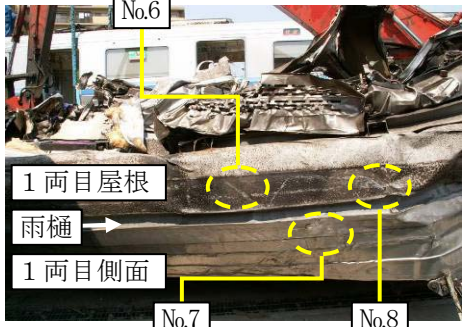
No.	試料名称	採取箇所	外観等	分析結果概要	推定材料	推定部材	採取状況
6	1両目付着物	1両目左側第3乗降口扉の後部上方の雨樋上(付着物が発見された箇所としては最も前方)	緑色の付着物	41号柱(副柱)のアース線の被覆ビニルと同質のスペクトル	—	41号柱(副柱)のアース線の被覆ビニル

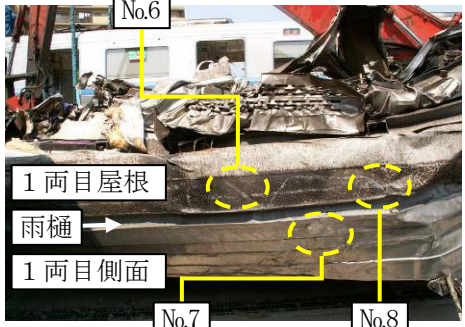
7	1両目付着物	1両目左側第3乗降口扉の後部上方の雨樋下	緑色の付着物	41号柱(副柱)のアース線の被覆ビニルと同質のスペクトル	—	41号柱(副柱)のアース線の被覆ビニル

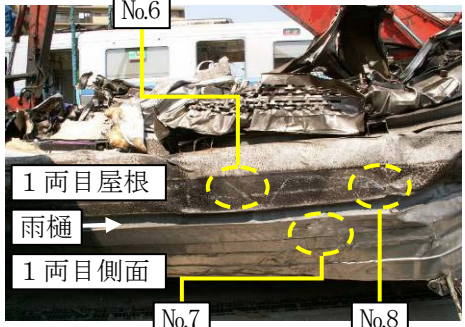
8	1両目付着物	1両目左側第3乗降口扉の後部上方の雨樋上	灰色の粉末状付着物	41号柱(副柱)のアース線カバー用塩化ビニル管と屋根汚れのスペクトルを混合した場合と同質のスペクトル	—	41号柱(副柱)のアース線カバー用塩化ビニル管

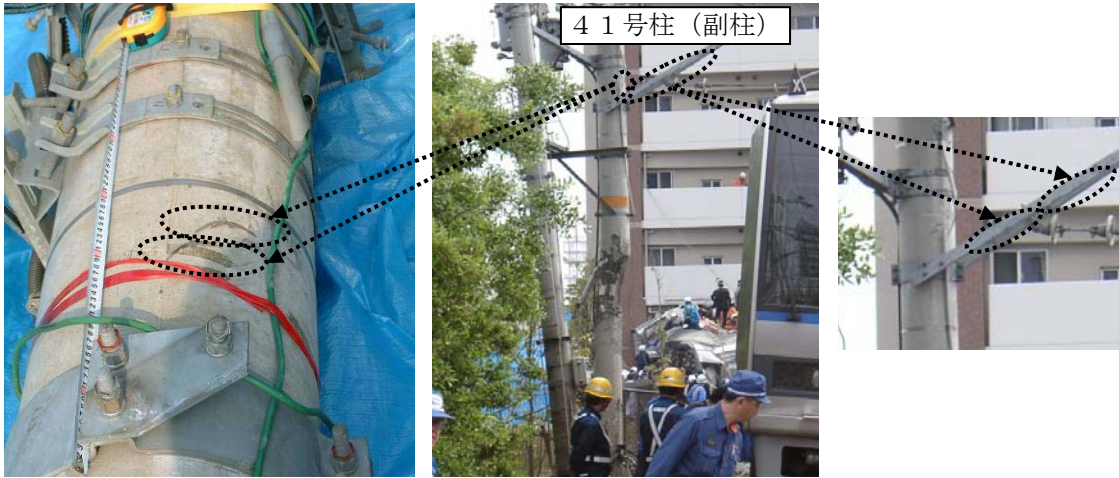
擦過痕付着物の採取状況

4 1 号柱 (副柱) 側面擦過痕と比較用パンタグラフ舟体の元素分析結果の比較

試料 元素	① 舟体端部 側面付着物	② 舟体端部 側面塗膜	③ 補助 すり板材 (断面)	④ 主すり板材 (断面)	⑤ ホーン 塗膜	41号柱 (副柱) 側面 擦過痕
C	○	○	○	○	○	○
O	○	○	○	○	○	○
Ni						
Fe	○		○	○		○
Cu	○	○	○	○		
Na						○ *
Mg		○	○			○ *
Al	○	○	○	○		○ *
Si	○	○	○	○		○ *
S	○	○		○		○
Mo	○	○		○		○
Ar			○			
Cl	○					
K						○ *
Ca						○ *
Sn				○		
Ti		○			○	○
Mn			○			
Zn			○			○
