～第4種踏切において発生した、列車と歩行者（2名）との衝突による死亡事故～

事故種類：踏切障害事故

八王子第2踏切道（第4種踏切道：遮断機及び警報機なし）

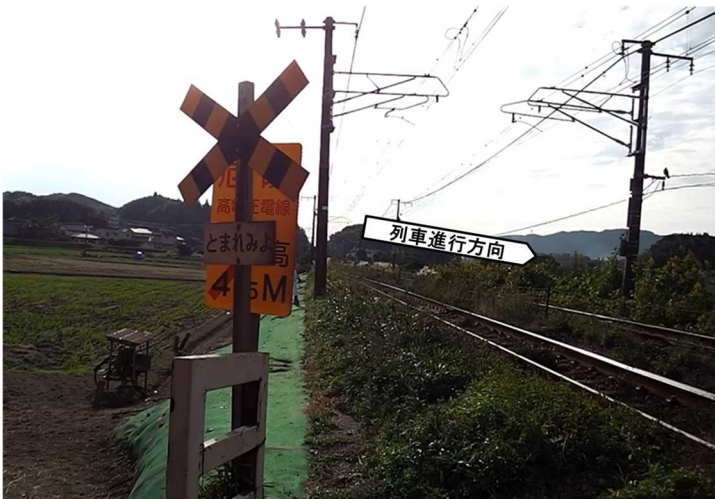
< 歩行者進入側から見た列車見通し状況 >

本事故は、踏切遮断機及び踏切警報機が設けられていない第4種踏切道である八王子第2踏切道に列車が接近している状況において、歩行者（2名）が同踏切道内に進入したため、列車と衝突したことにより発生したものと認められる。

鉄道事業者、光市、地域住民等の関係者は、本件踏切の廃止又は踏切保安設備の整備に向けた協議を進め、早期に方針を定めて、具体的な取組を実施することが必要であると考えられる。また、線路下を交差する里道を活用することも考えられる。

なお、そのような措置を講じるまでの間については、主要地方道光玖珂線（県道）から本件踏切に進入する者に対する注意看板の追加等の対策を検討するとともに、踏切直前で一時停止し、安全確認することについて周知することが望ましい。
