～第1種踏切道において発生した、列車と無人の軽貨物自動車との衝突による列車脱線事故～

鉄道事業者名：阪急電鉄株式会社

事故種類：列車脱線事故

高羽踏切道（第1種踏切道：踏切遮断機及び踏切警報機あり）

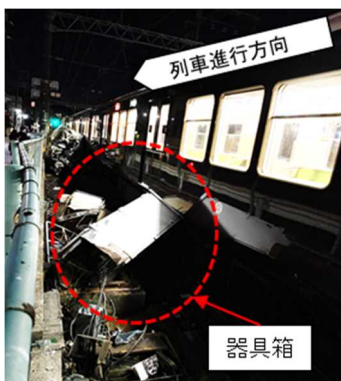
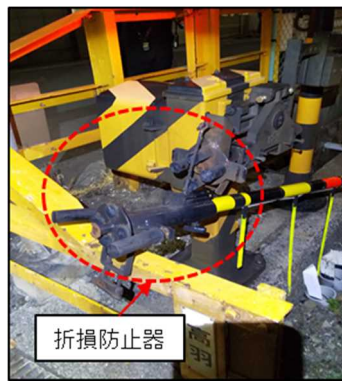
<鉄道施設の主な損傷状況>

列車が脱線したことについては、同列車の前面左下部に衝突した同自動車の衝撃に加え、巻き込まれた同自動車の部品が1両目前台車第1軸目の左車輪とレールの間に入り込み、第1軸目の左車輪が乗り上げて脱線、さらに、この部品から受ける衝撃と脱線した車輪から受ける振動によって、第2軸目の左車輪がレールに乗り上げて脱線したものと考えられる。

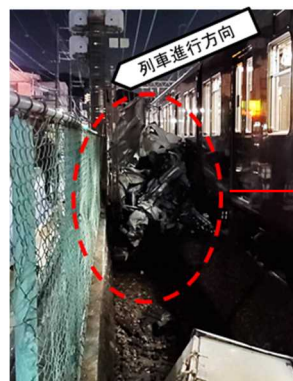
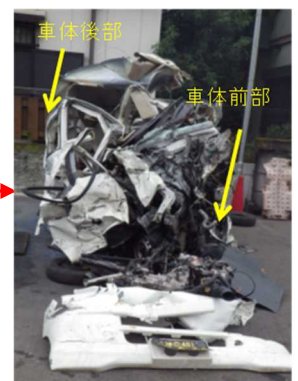
<軽貨物自動車の損傷状況>

本事故は、高羽踏切道に列車が接近し遮断かんが降下している状況において、軽貨物自動車が無人のまま坂道を後退して同踏切道に進入し、進行してきた列車と衝突したことにより、列車が脱線したものと推定される。

なお、軽貨物自動車が後退したことについては、停めた場所が坂道であったにもかかわらず、自動車運転者が、軽貨物自動車の停止状態を保つ必要な措置が不十分な状態で軽貨物自動車から離れたことによるものと考えられる。

このため、地元警察署は、道路管理者や鉄道事業者と協力し、同市道の駐車取締りや監視を強化する必要がある。さらに、同市道を通行する自動車の運転者に対して、やむを得ず自動車を停める場合は、停止状態を保つ必要な措置を十分に行うよう、停車する際のブレーキ扱い、マニュアル車は、ギヤは平地や下り坂ではバックに、上り坂ではローに入れておくこと、オートマチック車は、チェンジレバーをP（パーキング）に入れておくこと及び輪止めの活用の重要性を引き続き徹底させることが望ましい。
