～ 線路上に止まっていた自動車と衝突して脱線した事故 ～

鉄道事業者名：東日本旅客鉄道株式会社

事故種類：列車脱線事故

発生場所：茨城県土浦市

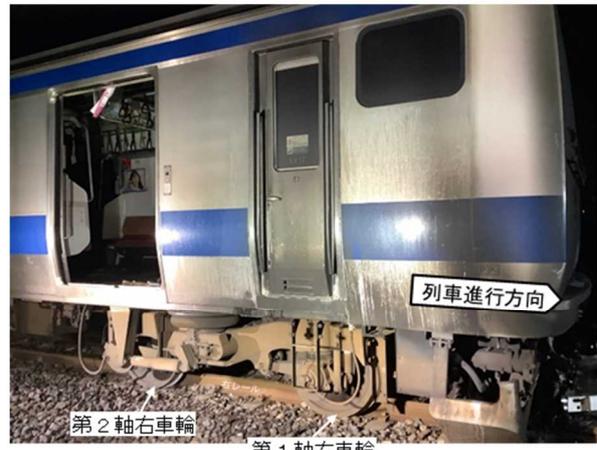
<列車の脱線状態>

東日本旅客鉄道株式会社の品川駅発勝田駅行きの下り普通第1269M列車の運転士は、令和3年3月26日（金）、土浦駅～神立駅間を速度約97km/hで走行中、下り線の線路上に普通自動車が横向きに止まっているのを認めた。直ちに非常ブレーキを使用したが生かずに、列車は同自動車と衝突し、約267m引きずって停止した。この事故により、1両目の前台車の全2軸が右側に脱線した。

本事故は、線路内に侵入し、線路上に止まっていた普通自動車に、進行してきた列車が同自動車と衝突し、同自動車が列車の1両目前面左側下部と線路との間に入り込んだことにより、1両目の前台車全2軸の右車輪がレールに乗り上がり線路右側に脱線したものと推定される。

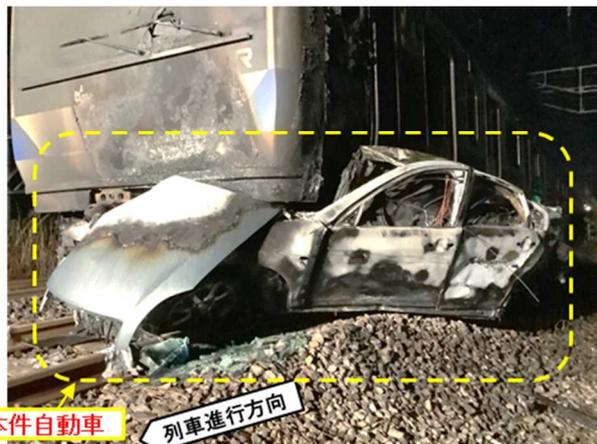
<自動車の損傷状況>

同自動車が線路内に侵入していたことについては、同自動車の運転者が警察からの追跡を逃れるため冷静に運転することができない状態で運転中にハンドル操作を誤ったため、ネットフェンスを突き破って線路内に侵入し動けなくなったことによるものと考えられる。

本事故は、普通自動車がネットフェンスを突き破って線路内に侵入したことにより起きたことから、道路管理者は、事故を未然に防ぐために、自動車運転者が安全に運転できるよう注意喚起すべき場所については、音や振動で知らせるランブルストリップス、道路鋸等や線形などを明示する視線誘導標等の設置措置を講ずることが望ましい。さらに、自動車が線路内に侵入するおそれのある箇所については、ネットフェンスより強固な防護柵（ガードレール等）の設置措置を講ずることが望ましい。

また、鉄道事業者においても設備の状況を確認し、必要により道路管理者と協議を行い、線路内への自動車の侵入を防止する装置の設置を申請することが望ましい。
