～第3種踏切道において発生した、列車と軽自動車との衝突による死亡事故～

鉄道事業者名：西日本旅客鉄道株式会社

事故種類：踏切障害事故

中原踏切道（第3種踏切道：踏切遮断機なし、踏切警報機あり）

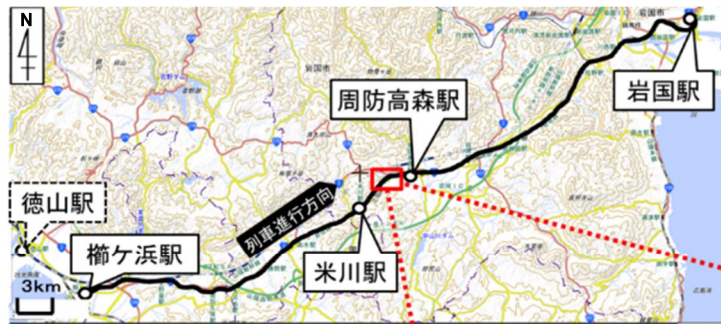
<事故現場周辺図>

岩徳線 米川駅～周防高森駅間（単線）

岩国駅起点21k763m付近

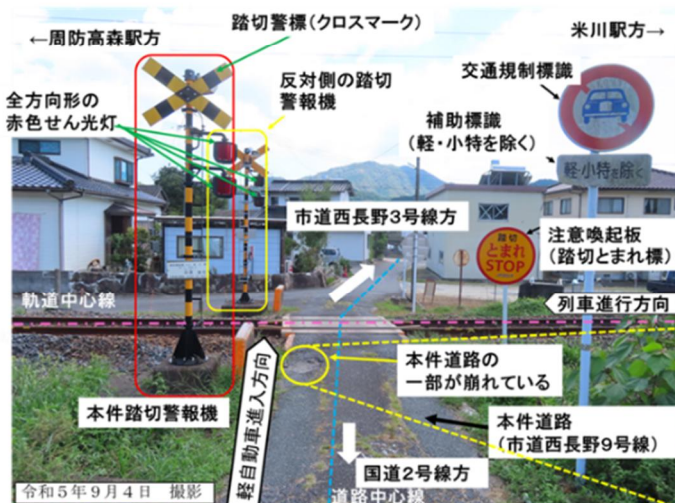
<中原踏切道の状況>

本事故は、踏切警報機が設けられた第3種踏切道である中原踏切道において、列車の接近により踏切警報機が動作している状況で軽自動車と同踏切道に進入したため、同列車と同軽自動車が衝突したことによって発生したものと推定される。

同列車が接近している状況で、同軽自動車と同踏切道に進入したことについては、同軽自動車の運転者が同列車の接近に気付いていなかった可能性が考えられるが、同軽自動車の運転者が死亡しているため、詳細を明らかにすることはできなかった。

踏切遮断機のない第3種踏切道は、安全性向上のためには踏切道を廃止するのが望ましく、廃止できない場合は踏切遮断機を設置し、第1種踏切道に改良すべきである。

また、本件踏切の廃止又は第1種化が実施されるまでの間、同社及び岩国市は、警察署等と協力し、同種踏切道の通行者に対して、啓発活動や注意を促す看板等の設置により同種踏切道の通行者に踏切通行時の一時停止と安全確認を促すことが望ましい。

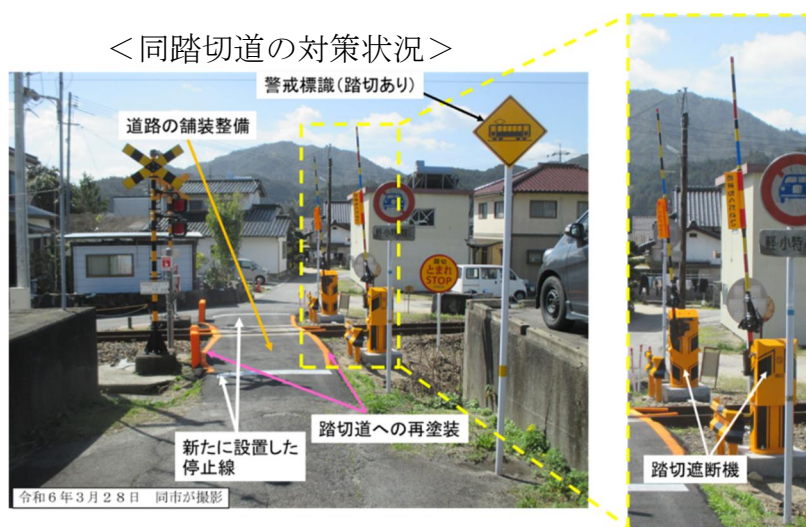
同社及び同市は、本事故後に同踏切について以下のような取組を実施した。

- ① 同踏切道の視認性向上のため、同踏切道に再塗装を行った。
- ② 同踏切道に踏切遮断機を設置し、第1種踏切道に改良した。

- ① 同踏切道の手前に、警戒標識（踏切あり）を設置した。
- ② 同踏切道の舗装整備を行った。
- ③ 同踏切道の手前に、停止線を設置した。
