～異常時に列車を停止させる業務に従事していた列車見張員（停止手配員）が、列車と接触し死亡した事故～

鉄道事業者名：西日本旅客鉄道株式会社

事故種類：鉄道人身障害事故

山陽線 笠岡駅～里庄駅間

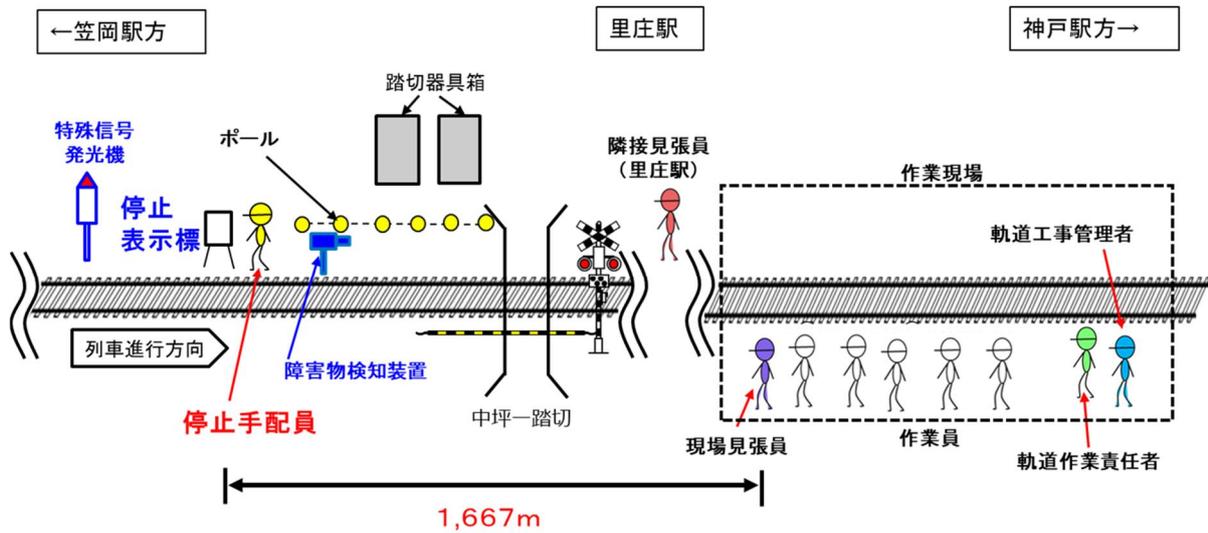
<工事等従事者の立哨位置>

本事故は、作業現場の手前で異常時に列車に対して停止手配を行う業務に従事していた列車見張員（停止手配員）の体の一部が車両限界を支障していたため、列車と停止手配員が接触したことにより発生したと推定される。

同停止手配員の体の一部が車両限界を支障していたことについては、同停止手配員が、停止表示標の白色布（待避完了を表す）について、赤色布（作業中を表す）と同じように、同列車運転士への掲出及び視認性が必要であると認識していた可能性があり、線路側に近づいて停止表示標の視認性を確保しようとした可能性及び、夜間で周

辺が暗かったことから同列車の外形が触車の直前まで見えていなかった可能性が考えられるが、同停止手配員が死亡していることから、同停止手配員が同列車と接触した理由を明らかにすることはできなかった。

- (1) 定められたルールの遵守
- (2) 列車見張員等への立哨位置に関する再教育
- (3) 停止表示標の取扱いに関する再教育と停止表示標の構造の見直し
- (4) 軌道工事管理者が停止手配員の安全を管理できる仕組みの構築
