# JR貨物 山陽線 列車脱線事故 経過報告

## 事故の概要

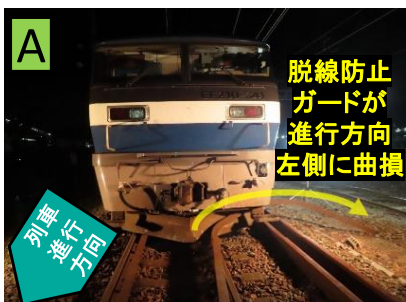
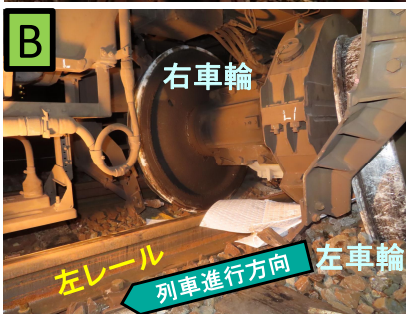
- 発生日時：令和6年7月24日 12時32分ごろ
- 発生場所：山陽線 新山口駅構内（山口県山口市）
- 概要：列車が新山口駅構内を走行中、先頭車両の第1軸が左側に脱線。第1軸は左車輪の内側で折損していた。

前台車の第1軸が進行方向左側に脱線（第1軸は左車輪の内側で折損）

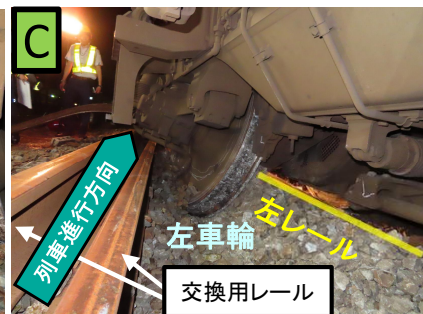
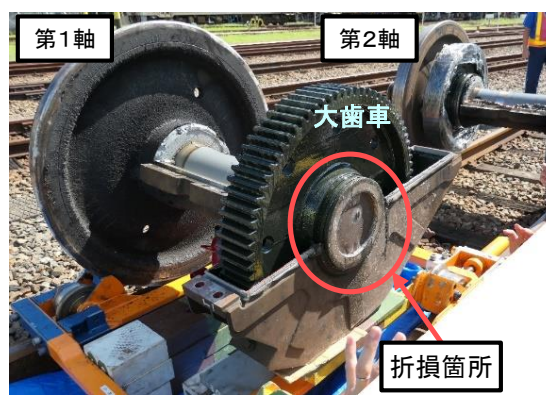
- 機関車の第1軸は大歯車の圧入座において破断していた。
- 大歯車を車軸から取り外したところ、軸表面及び大歯車ボス内面には、顕著なひっかき傷（かじり）が認められた。
- 第1軸の大歯車圧入作業時の記録のうち、圧入力に関するデータは、過去に作業した他の軸のデータに差し替えられ、元のデータは残されていなかった。

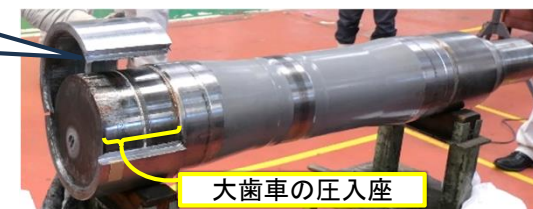
大歯車を切削除去、残ったボス部を割断
