重大インシデントの概要

- 発生日時：令和7年3月6日（木）11時30分頃
- 発生場所：東北新幹線 上野駅～大宮駅間
- 概要：本件列車（17両編成）は、上野駅～大宮駅間を走行中、自動的にブレーキが動作し停車した。停止後に確認したところ、本件列車の7両目と8両目が分離していた。（死傷者なし）

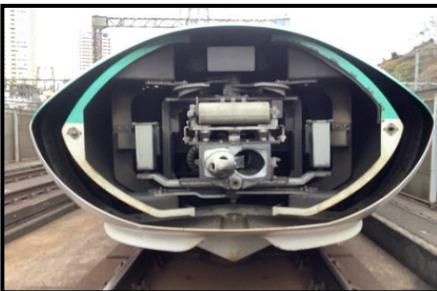
《分離した連結器（8両目側）》

- 本件列車は、上野駅を出発後、速度約61km/hで走行中、ブレーキが動作し停止。
- 運転士が運転台の車内モニターを確認したところ、車両情報について17両目まで表示されるべきところ、先頭頭から7両目までしか表示されていないことを認めた。その後、車掌が車両の状況を確認したところ、本件列車の7両目と8両目が分離していた。
- 列車分離した7両目後側の連結器において、連結錠テコ※が「開・閉」動作を不規則に繰り返す状態が認められた。

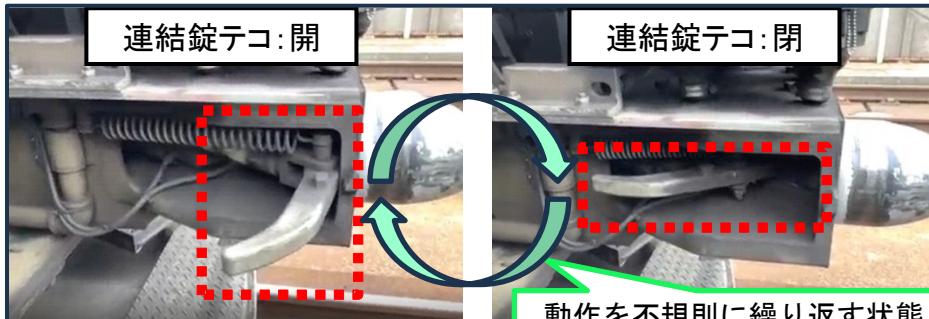
《7両目後側の連結錠テコの状態》

※連結錠テコ：連結や解放を行う「連結錠」を動作させるレバー

これまでの調査で得られた情報をもとに、列車が分離した経緯など、本重大インシデント発生時における連結器の動作に関する更なる事実確認や分析等を行う。
