# 鐵道事故調查報告書

西日本旅客鐵道株式会社 山陽線大久保駅構内 鐵道人身障害事故

# 鉄道事故調査報告書

山陽線 大久保駅構内（複線）

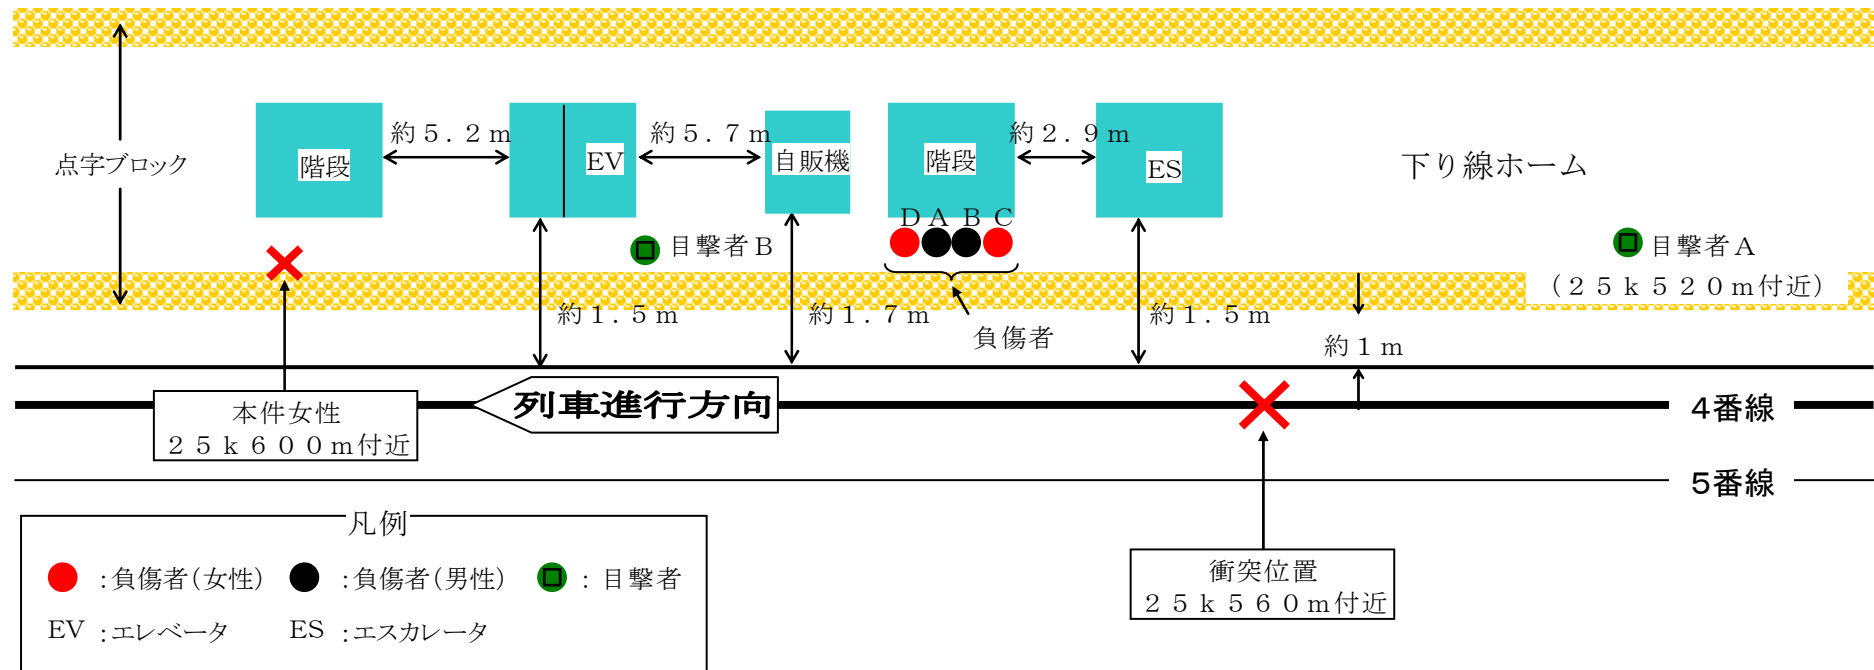
### 付図3 大久保駅事故現場付近略図

下り線ホームの長さは、約260mであり、ホームには、中央部西明石駅方及び姫路駅方に階段が設置され、西明石駅方にエスカレータ、階段と階段の間にエレベーターが設置されている。

本件列車には、ブレーキの操作状況を記録できる装置が設備されており、その装置には25k530m付近を速度119km/hで走行中に非常ブレーキが操作され、その1.2秒後(約33m走行)に非常ブレーキが作動した記録が残されていた。また、本件列車は本件女性と衝突後、約470m走行して1号車の先頭が26k001m付近に停止した。

(25k510m~25k610m付近)

死亡した本件女性の身長は約162cmで、姫路駅方階段(25k600m)付近まで跳ね飛ばされていた。

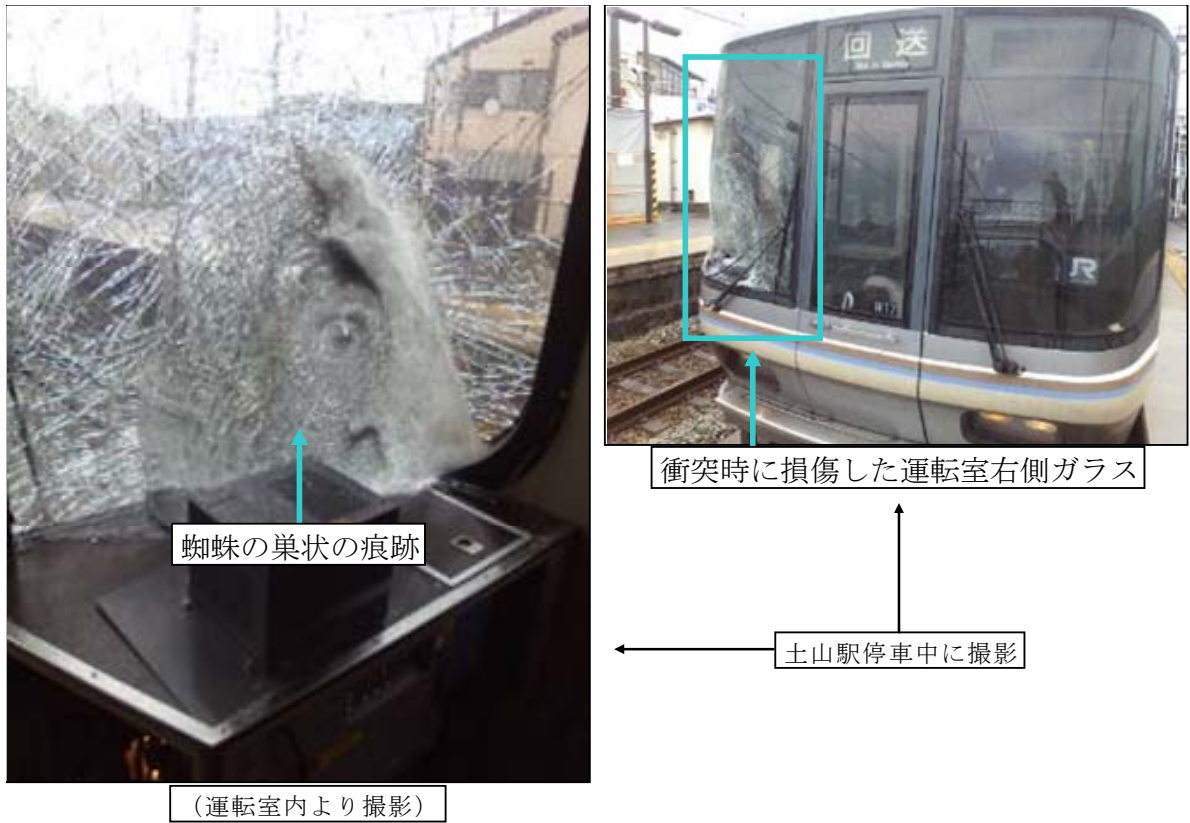
写真1 車両の損傷状況

列車は、運転室右側前面ガラス（車両は前から数え、前後左右は列車進行方向を基準とする。）が破損した。

運転室右側前面ガラスが、ホーム上面から約120cmの位置を中心とする縦約85cm×横約100cmの大きさを破損していた。

- (1) 2.1(1)に記述したように、本件運転士が「運転室右側前面ガラスに本件女性が衝突した」と口述していること
- (2) 2.1(2)に記述したように、乗客が「本件女性が人の間をすり抜け、本件列車に対して体を開くように点字ブロックの方に向かって進んできた」、「線路をのぞき込むような行動を取った」、「本件女性が線路の方に進んで、本件列車と衝突して窓ガラスが蜘蛛の巣を張ったようにひび割れた」と口述していること
- (3) 2.2に記述したように、警察情報によれば、頭頂部開放骨折については、本件列車と衝突したことによるものであるとのこと
- (4) 2.4に記述したように、運転室右側前面ガラスにホーム上面から約120 cmの位置を中心とする縦約85 cm×横約100 cmの大きさで破損があることから、本件女性がホームから事故発生直前に身を乗り出したことにより、本件列車の運転室右側前面ガラスに本件女性の頭部が衝突したものと推定される。
