# 鉄道事故調査報告書

日本貨物鉄道株式会社 常磐線 浜吉田駅～山下駅間 列車脱線事故

平成24年9月28日

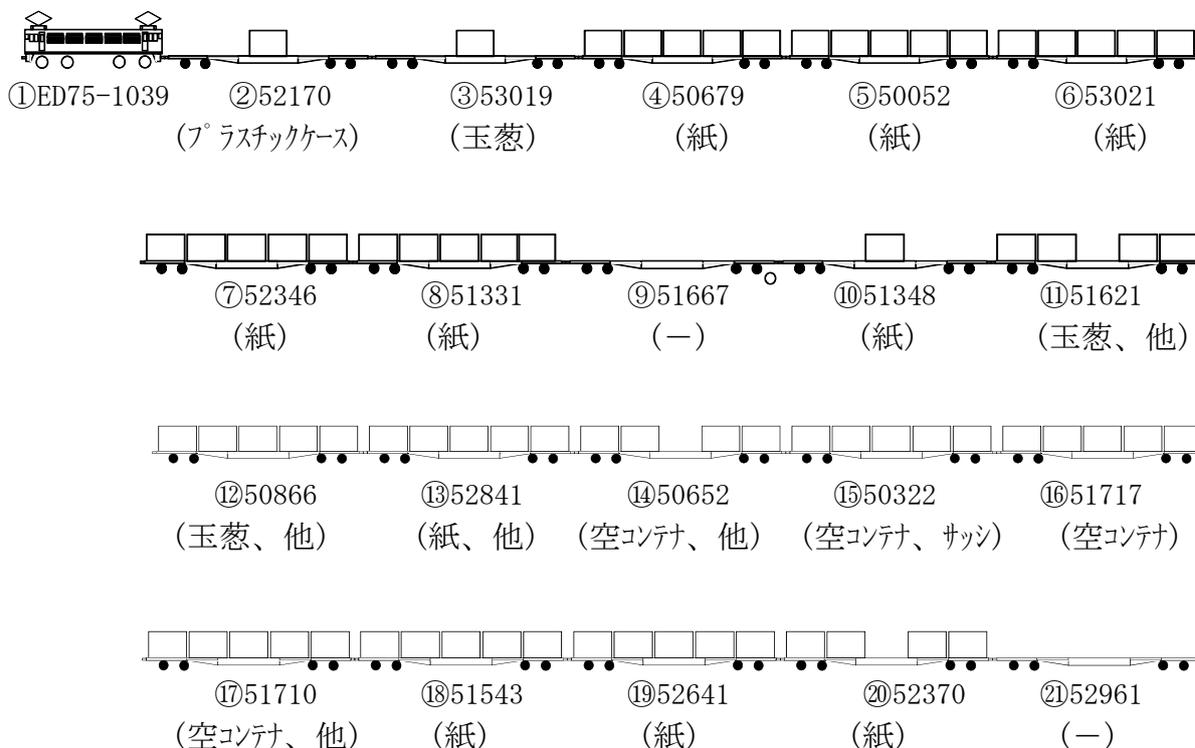
本件列車は、交流電気機関車 (ED75-1039) が貨車 (コキ 50000 形式) 20 両を牽引しており、編成及びコンテナの搭載状態は下図のとおりであった。

積載コンテナは、12 ft コンテナ (長さ 3,715 mm×幅 2,450～2,490 mm×高さ 2,500 mm) 計 75 個であり、危険物の搭載はなかった。

なお、記号番号 (「コキ」は省略。) 下の ( ) 内は主な積載物である。

● : 脱線軸

□ : コンテナ

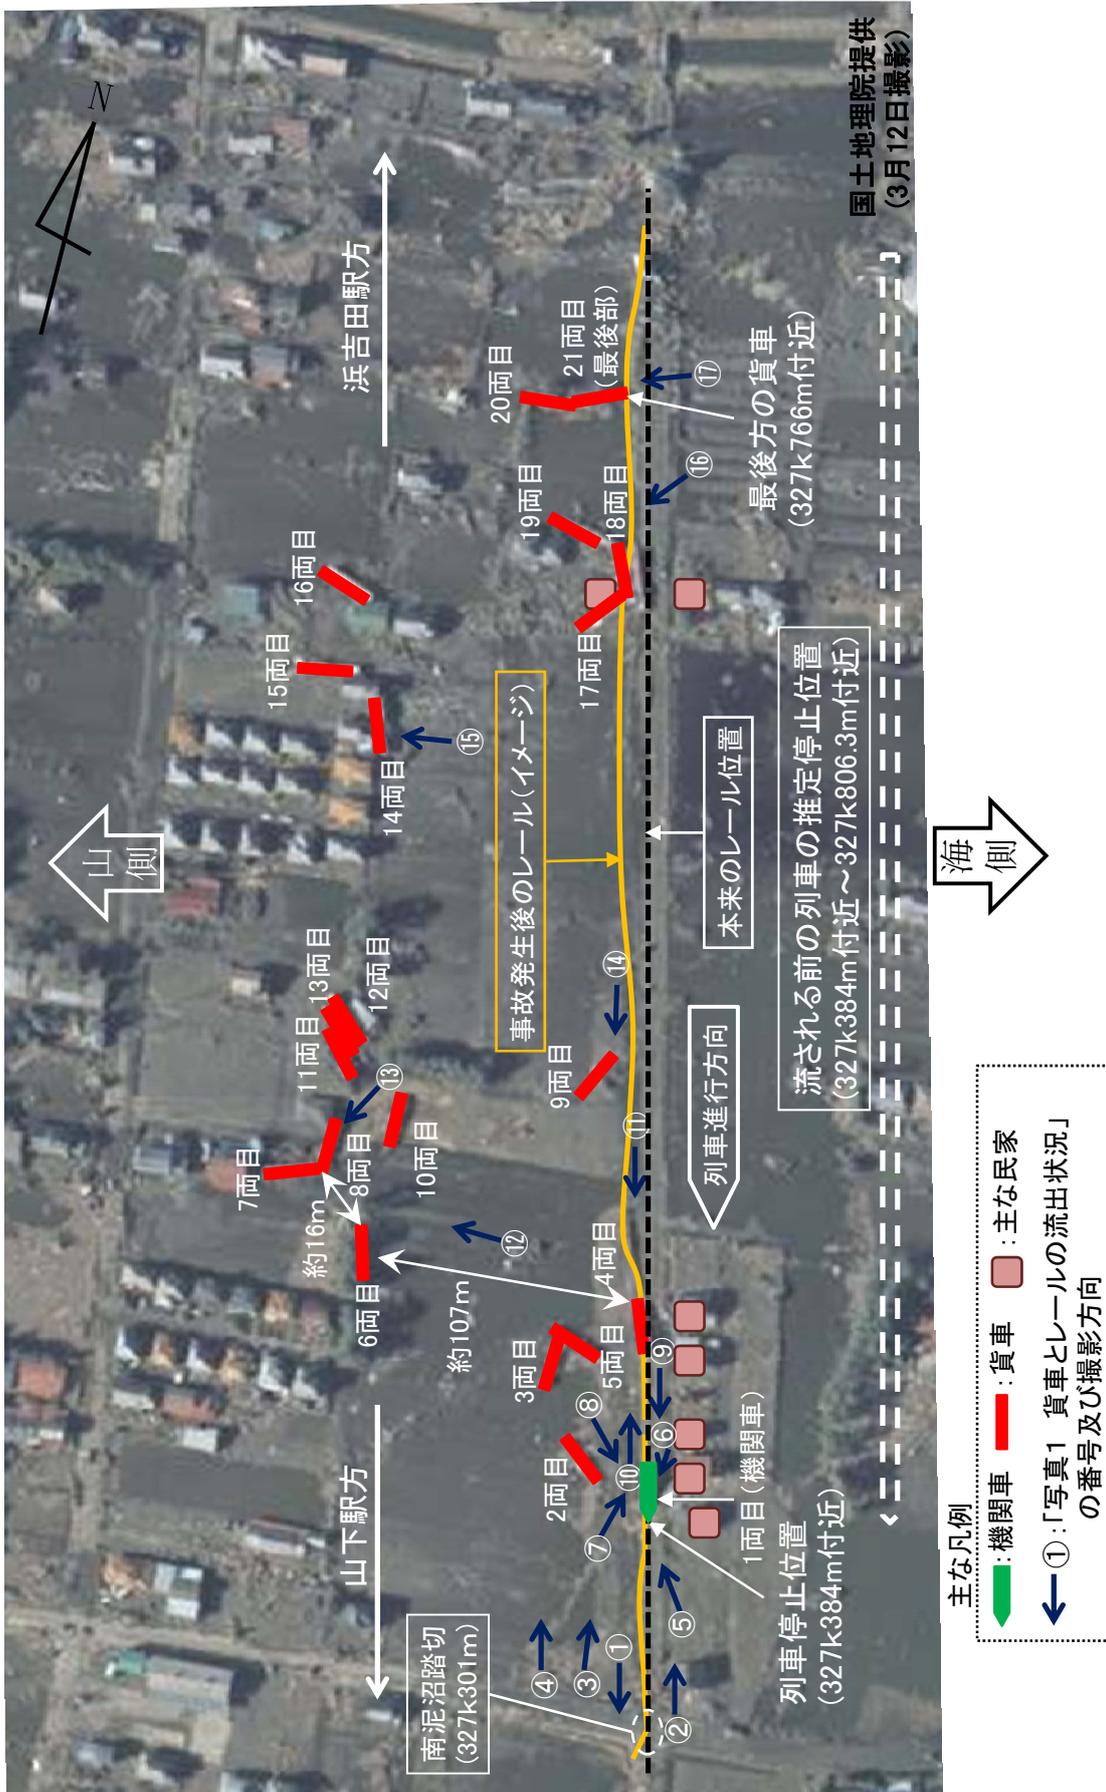
付図3 現場付近の略図

(1) JR貨物及び東日本旅客鉄道株式会社（以下「JR東日本」という。）によると、本件列車の脱線状況は以下のとおりであった。

① 本件列車は、機関車の先頭が本件踏切の手前約83m付近（327k384m付近）に停止していた。

② 本件列車の貨車20両は、全てコンテナ車で、連結が外れ線路跡の右（山側）に脱線し、一部貨車は横転した状態で広い範囲に散在していた。

右（山側）に流された貨車には、線路跡から100mを超えたところまで流されたものもあった。また、最後方の貨車は327k766m付近にあった。

事故現場付近を含む 327 k 310 m～327 k 810 m 間の鉄道施設に関する情報は、以下のとおりである。

- (1) 軌道は、地盤の上に高さ 0.55～1.06 m の盛土を施工して敷設されていた。
- (2) レールは、50 kg N レールである。
- (3) まくらぎは PC まくらぎで、レール 25 m 当たり 39 本使用されている。
- (4) レール締結装置は、327 k 310 m～327 k 403.9 m が板ばね、327 k 403.9 m～327 k 810 m が線ばねである。
- (5) 道床は碎石で、厚さは 200 mm である。
- (6) 線形は直線であり、勾配は 0% (平坦) となっている。

(付図1 常磐線路線図、付図2 現場付近の地形図、付図3 現場付近の略図 参照)

現場付近の線路は、317k377mから329k850mまで流失又は埋没していた。

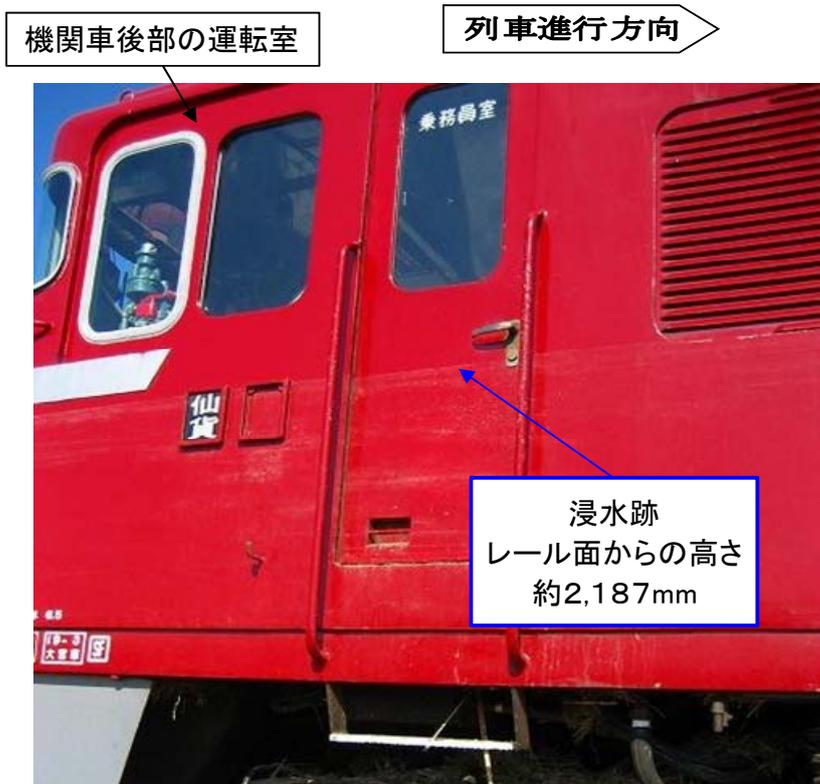
付図4 機関車の浸水跡

機関車の車体には浸水した跡があり、車体の左側面より右側面の浸水跡の高さが僅かに高く、その高さはレール面から約2,187mmであった。

津波を受けた本件列車には、2.4.2に記述したように、機関車にレール面から約2,187mmの位置に浸水跡があったことから、貨車においても積載していたコンテナの半分ほどの高さ(レール面から2,350mm)まで水没した可能性が考えられる。

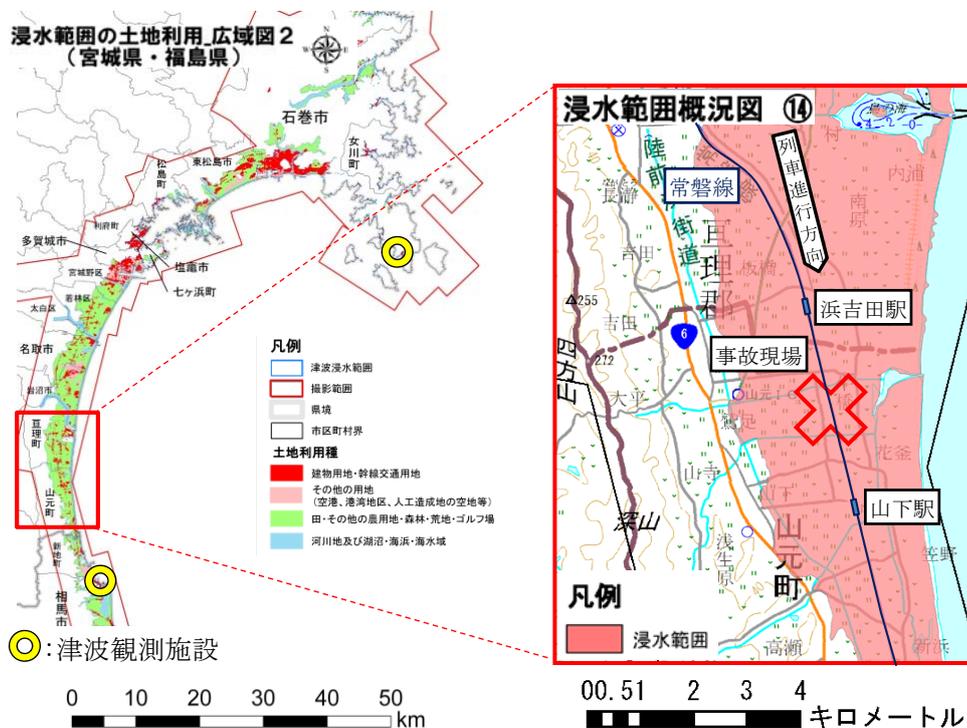
付図5 津波浸水範囲

事故現場付近は、東北地方太平洋沖地震によって発生した津波により、付図5に示すように広範囲にわたって浸水した。

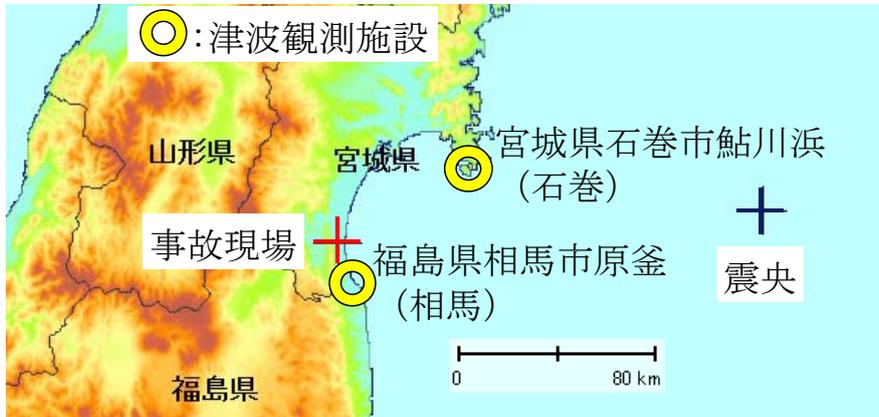
### 事故現場周辺における津波観測施設

なお、福島県相馬市原釜及び宮城県石巻市鮎川浜にある気象庁の津波観測施設において、それぞれ高さ9.3m以上(同日15時51分)、8.6m以上(同日15時26分)の非常に高い津波を観測した\*3。

図中の施設は全て気象庁所管であり、石巻及び相馬の観測は巨大津波観測計（精度10cm）にそれぞれ依る。地図の描画には電子国土ポータルを用いた。

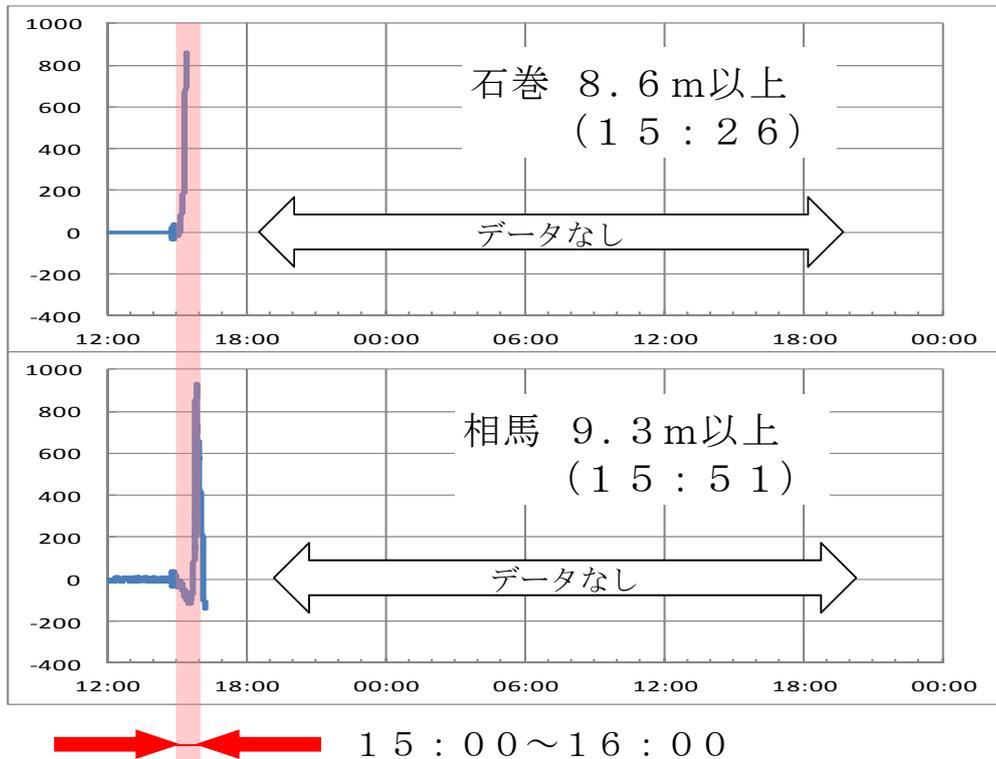
### 上図施設における観測津波波形

< 地点名 最大津波高さ（観測時刻） >
