鉄道重大インシデント調査報告書

I 西日本鉄道株式会社天神大牟田線西鉄渡瀬駅～西鉄銀水駅間における鉄道重大インシデント

発生日時：平成22年6月17日 0時43分ごろ

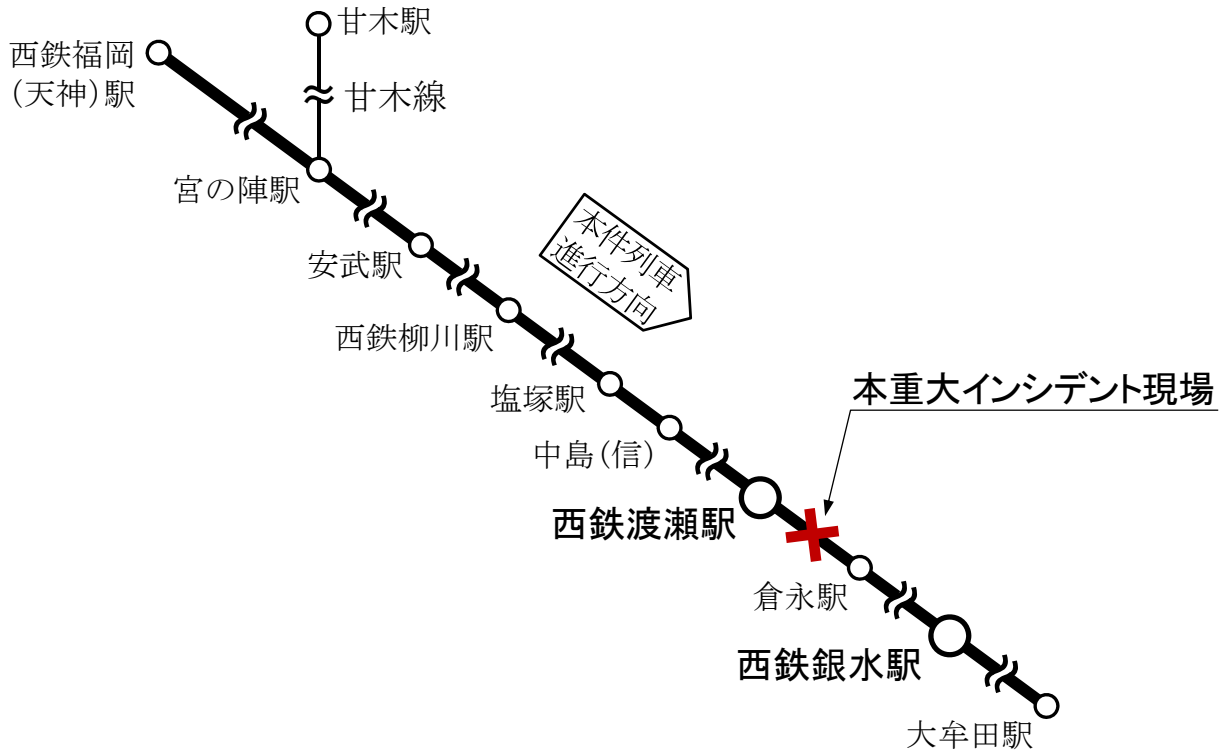
付図1 天神大牟田線路線図

天神大牟田線 西鉄福岡駅～大牟田駅間 74.8 km (単・複線)

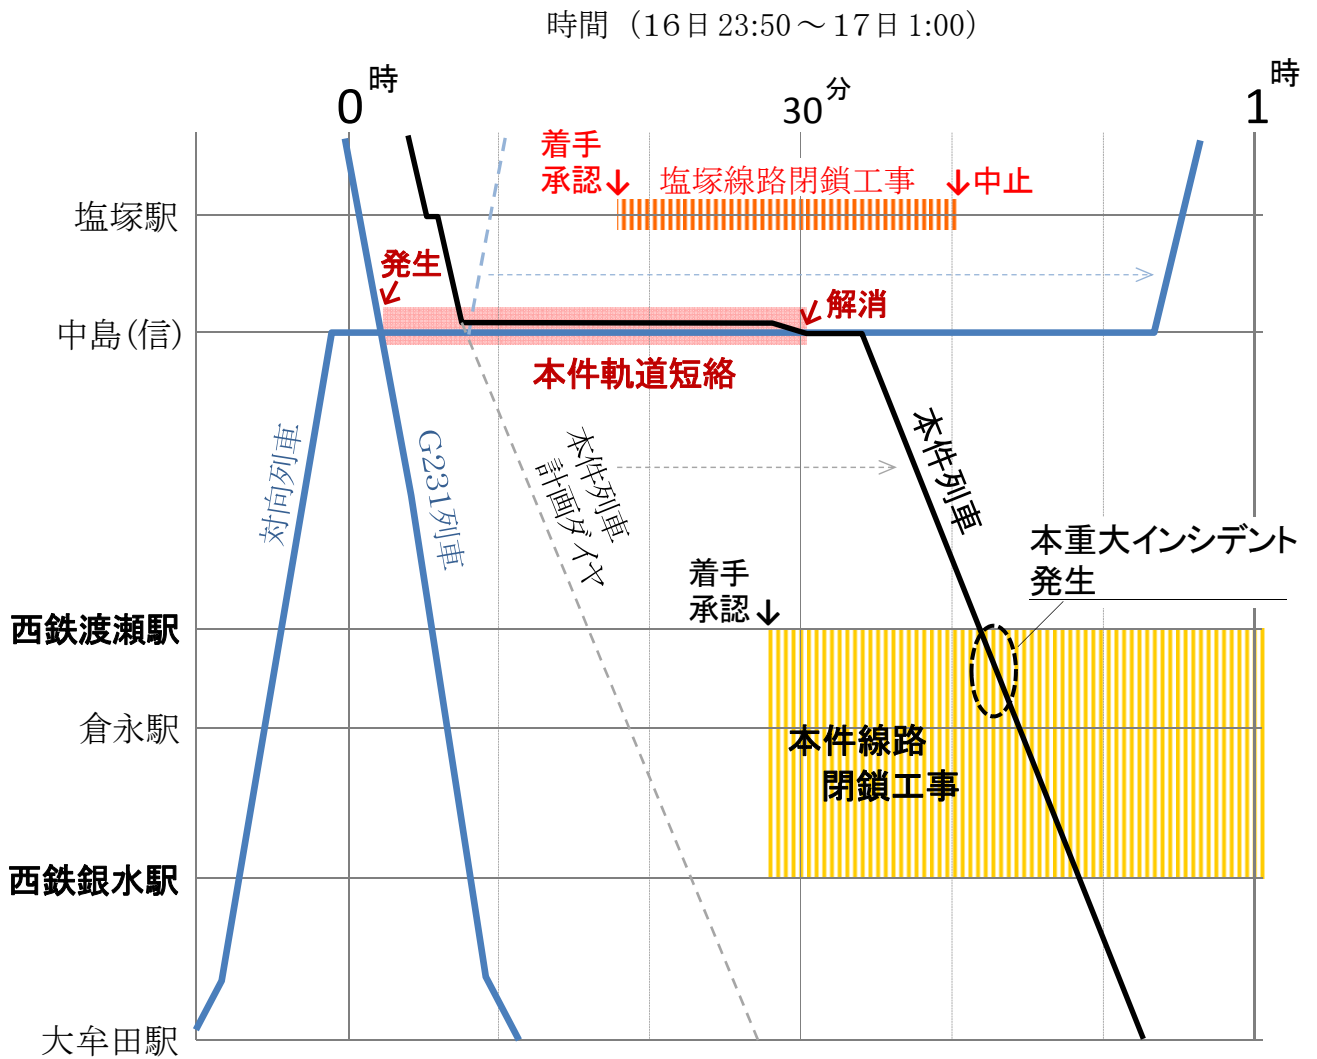
付図3 当夜の列車ダイヤ

(注) 実線は列車の実績ダイヤを、破線は計画ダイヤを表す。

本件列車は、運転指令の指示に従い中島(信)2番線に進入したところ本件軌道短絡が自然に解消し、中島(信)を0時33分ごろ(定刻より約26分遅れ)に出発した。その後は、西鉄渡瀬駅(68k166m)を0時41分ごろ(定刻より約26分遅れ)出発し、線路内の作業が着手された箇所を通過して、大牟田駅に0時52分ごろ(定刻より約25分遅れ)到着した。

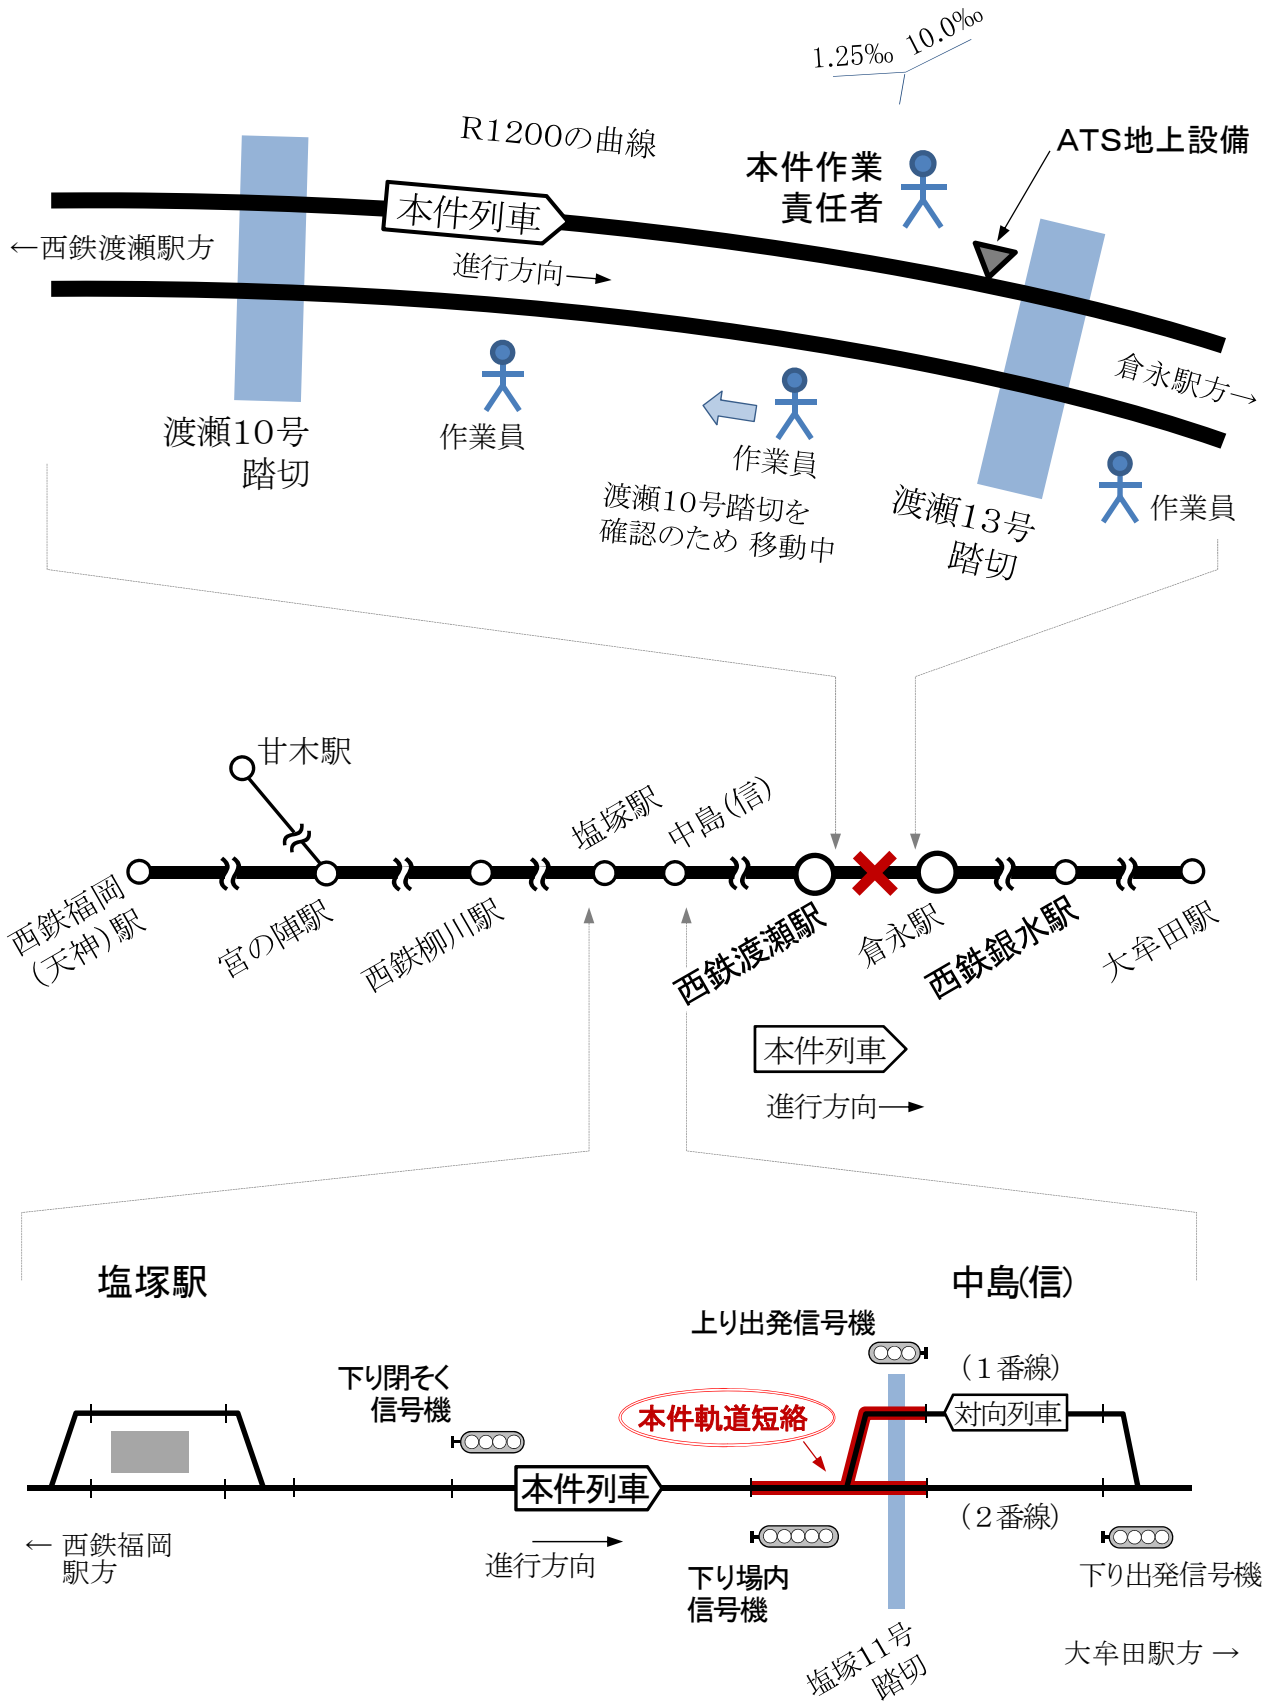
付図4 本重大インシデントの関係現場

※本報告書に関する信号機のみを記載

本重大インシデントの発生現場（69k470m付近）は、西鉄渡瀬駅～倉永駅（69k886m）間の、渡瀬10号踏切（第一種踏切道^{*4}）から渡瀬13号踏切（第一種踏切道）に係る複線区間である。線形は終点方向に上り勾配1.25‰（渡瀬13号踏切付近は10‰の上り勾配）、半径1,200mの右曲線となっている。なお、渡瀬13号踏切から下り列車の見通し距離は320mである。

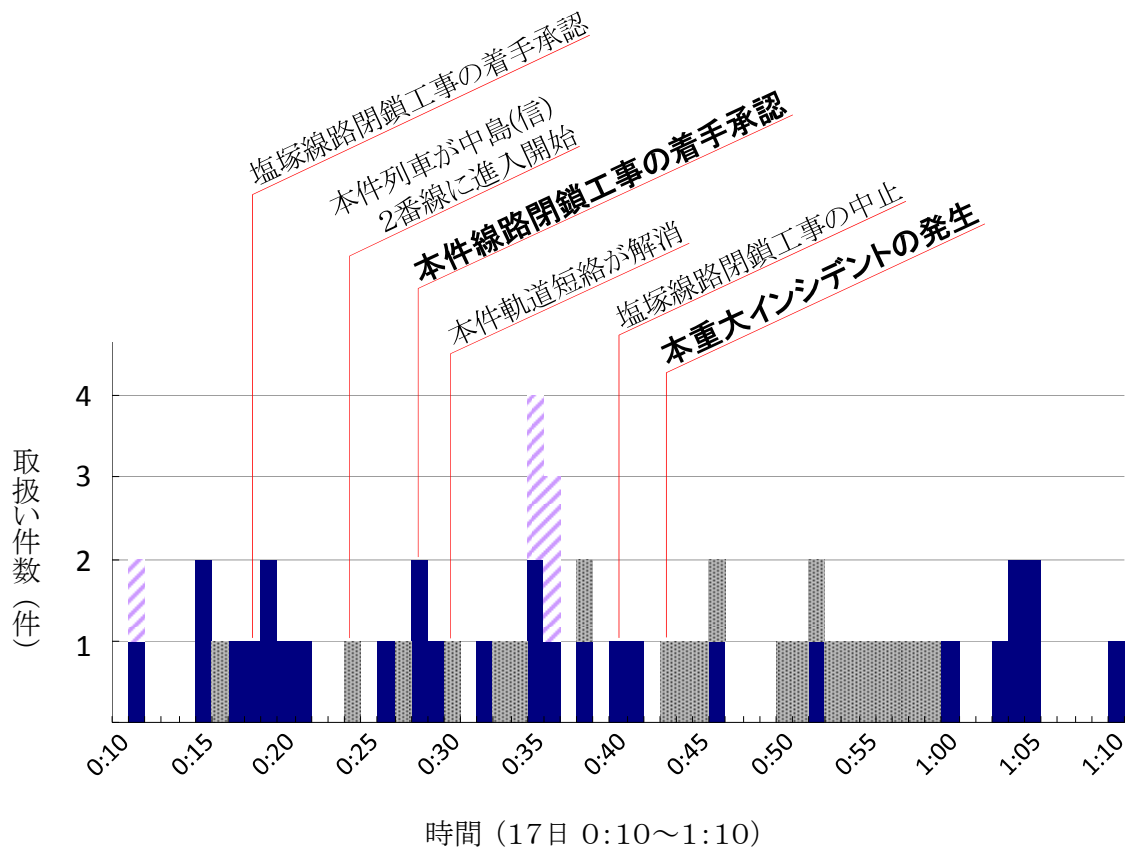
付図5 当夜における線路閉鎖工事の着手承認状況

(注) 1. 線路閉鎖工事の着手承認 (駅構内の線路の閉鎖を含む) 及び保守用車の進路設定に係る取扱い数を1分ごとに図示したもの (進路設定は、列車集中制御装置の記録による)。

2. ■ は、線路閉鎖工事の着手承認
 ■ は、保守用車等の進路設定
 ■ は、線路閉鎖工事の着手承認の要請に対し、運転指令がその承認を断ったもの (判明分のみ)
 を表す。

- (1) 当夜の線路閉鎖工事は、線路の作業が12件、電気の作業が13件の計25件（工事の番号、内容等は付表1を参照）が計画されており、同社によればふだんと同程度の作業数とのことであった。また、それら工事の着手承認手続きは保守用車の進路設定3件を含めると32件あり、0時10分以降、

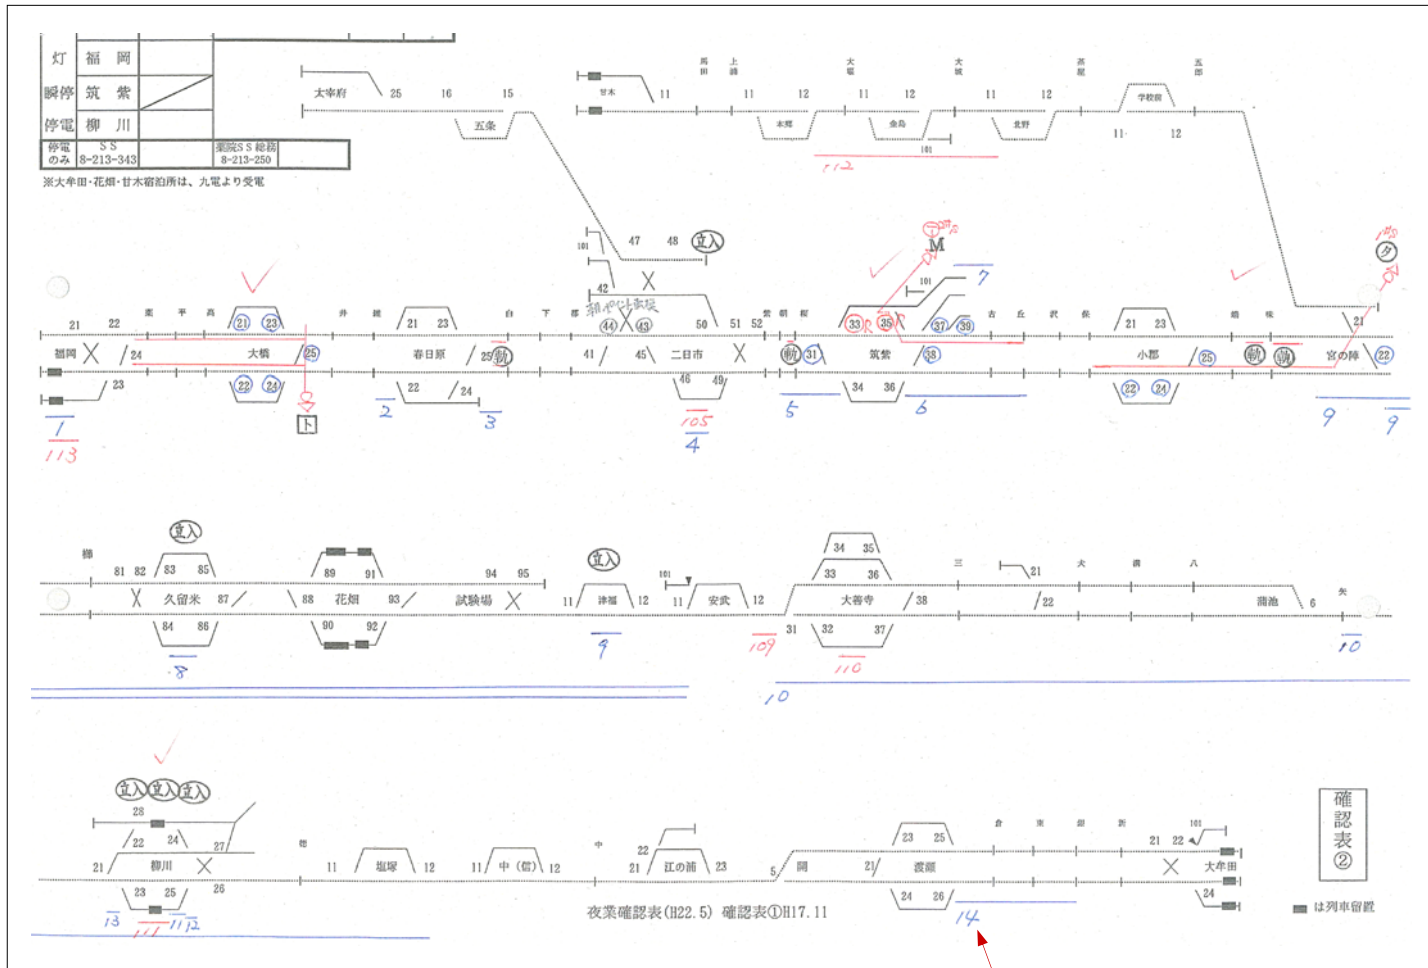
付表1 当夜の線路閉鎖工事等 (3 / 3)

(線路閉鎖工事の確認表)

(注) 運転指令が使用する確認表である。
 図中の手書き数字は、作業番号を表す。

- (2) 同社の運転部門には、上記①～④の具体的な手順を文書化したものはない。
- (3) 線路閉鎖工事の始終点は、線路閉鎖規定にのっとり、61か所の駅、信号場単位を基本とし、またその承認予定時刻は、列車の運行ダイヤにより駅、信号場ごとに設定される。
- (4) 線路閉鎖工事の工事区間に列車等を進入させない措置及び運行監視盤への工事区間の掲出は、以下のとおり運用されていた。
 - ① 線路閉鎖工事及びその着手承認は、列車の運行終了後の取扱いを前提としている。
 - ② 同社の出発信号機は、停止信号現示が定位であるので（2.2.3.1(1)を参照）、終列車が線路閉鎖工事の工事予定区間を通過すれば、運転指令員が自ら信号を操作しなくとも、その工事区間に進入を許可する関係の信号機の信号現示は停止信号に保持される。
 - ③ これら①及び②の取扱いの下、運転指令は、線路閉鎖工事の工事区間における列車の運行終了を確実に確認することで、工事区間に列車等を進入させない措置を改めて講じることなく、線路閉鎖工事の着手を承認している。これは、工事予定区間における列車の運行終了が運転指令により確認されたとき、TTC上では、その区間に運行管理すべき列車はなく、関係する信号機に停止信号が自動的に現示されている状態にあるので、工事区間に列車等を進入させない措置は確保されているとの考えに拠っている。
 - ④ また、運転指令は、線路閉鎖工事の工事区間を明らかにするため、その工事の番号と区間をあらかじめ記した確認表を運転指令員各員の手元に置くとともに、保守用車の使用作業では運行監視盤にもその工事区間を掲出している。

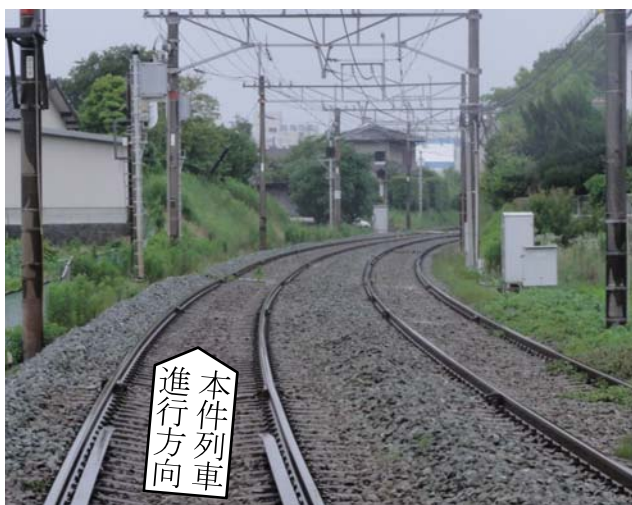
(1) 本件列車から現場付近の見通し

写真1 現場付近の見通し

※ いずれも渡瀬10号踏切から見る。

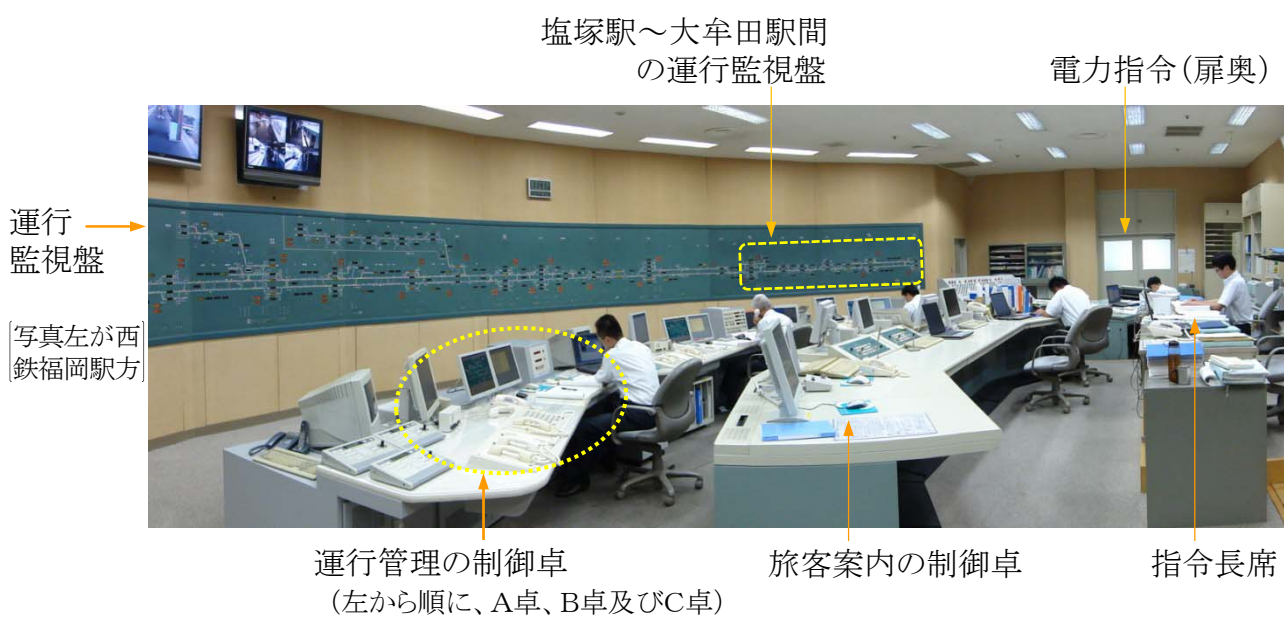
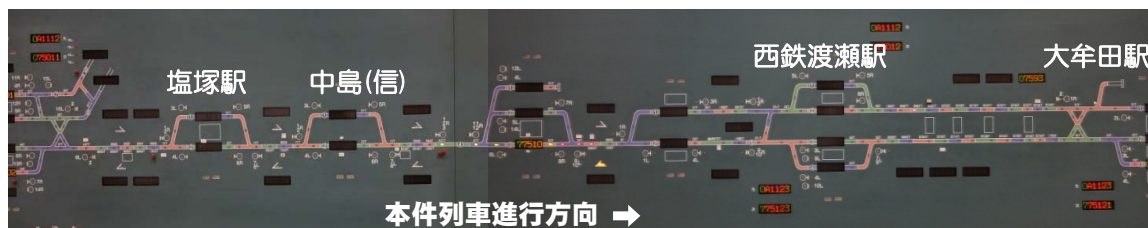
写真2 運転指令所

塩塚駅～大牟田駅間 運行監視盤 (拡大写真)

なお、運転指令所には、運行管理のための制御卓が3卓（A、B及びC卓）配置され、全ての卓で進路制御及び運転整理を操作でき、また列車の運行ダイヤを表示できる。

(2) 線路閉鎖工事の着手承認に当たっては、同工事の作業責任者と1回線の外線電話でやり取りを行う。運転指令所によれば、外線電話は線路閉鎖の手続きのみならず運行等業務全般に用いているため、話中でも他の緊急の電話に応答できるよう、1回線の外線電話を各制御卓の受話器で共用しているとのことであった。

(3) 運転指令の隣室は扉を隔てて電力指令となっており、異常時は扉を開け、情報をやり取りすることとなっている。
