江ノ島電鉄株式会社 江ノ島電鉄線 湘南海岸公園駅構内において発生した
鉄道重大インシデント（車両障害）調査について
(経過報告)

令和5年6月29日
運輸安全委員会（鉄道部会）

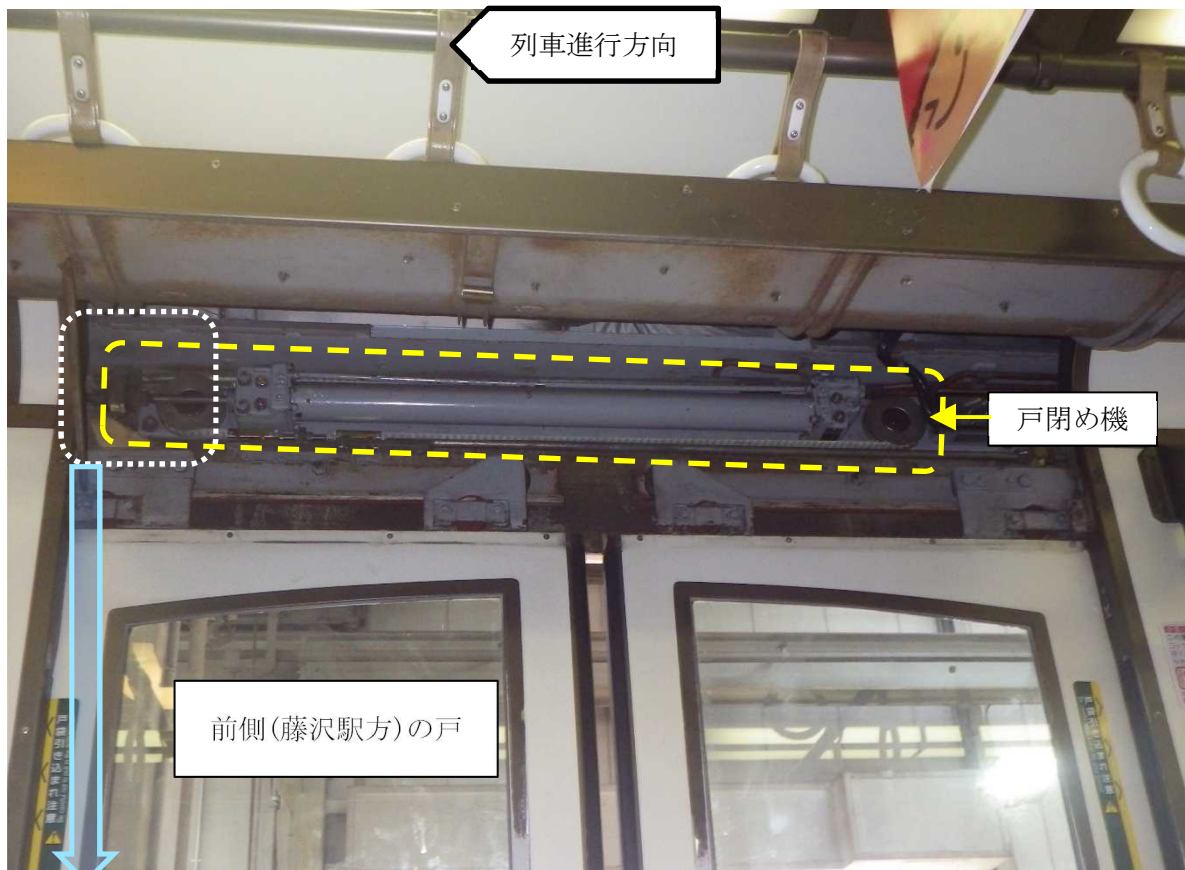
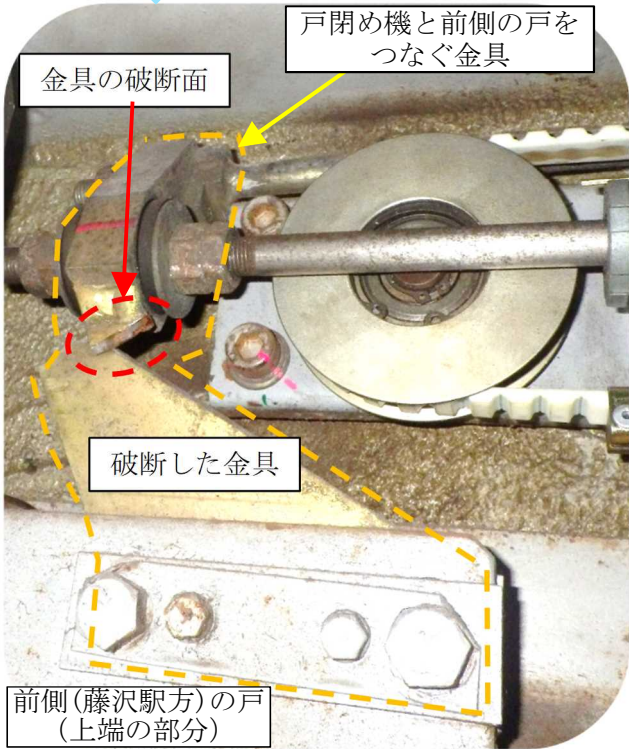
図3 戸閉め機と引戸

当該扉の‘戸閉め機（両引戸を駆動するためのもの）’と‘両引戸のうちの前側の戸’をつなぐ金具に破断が見られた。（図3参照）
