別添 3 旅客船第十一天竜丸転覆事故に係る解析についての委託調査

本件は、平成23年8月17日、天竜川で発生した旅客船第十一天竜丸転覆事故の調査に資するため、第十一天竜丸が二俣城址付近の湾曲部で左岸へ衝突に至る状況を計算により推定することを目的とする。

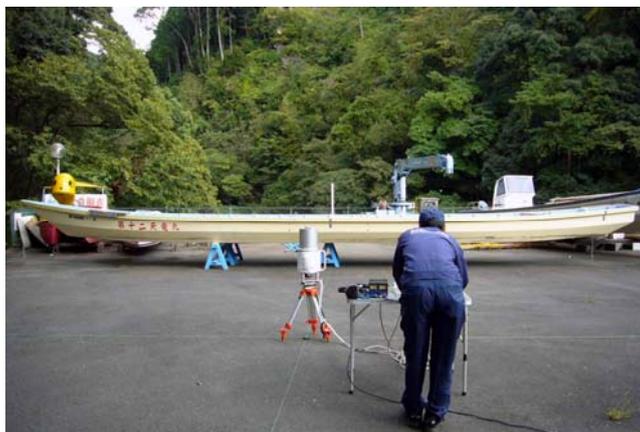
天竜相津マリナー構内において上架状態の同型船舶形状の計測(図2-1-1)を実施した。3次元データ計測にはレーザースキャナー装置(RIEGL社製 Z210)を用いた。

図2-1-1 同型船舶形状計測の状況(第十二天竜丸)

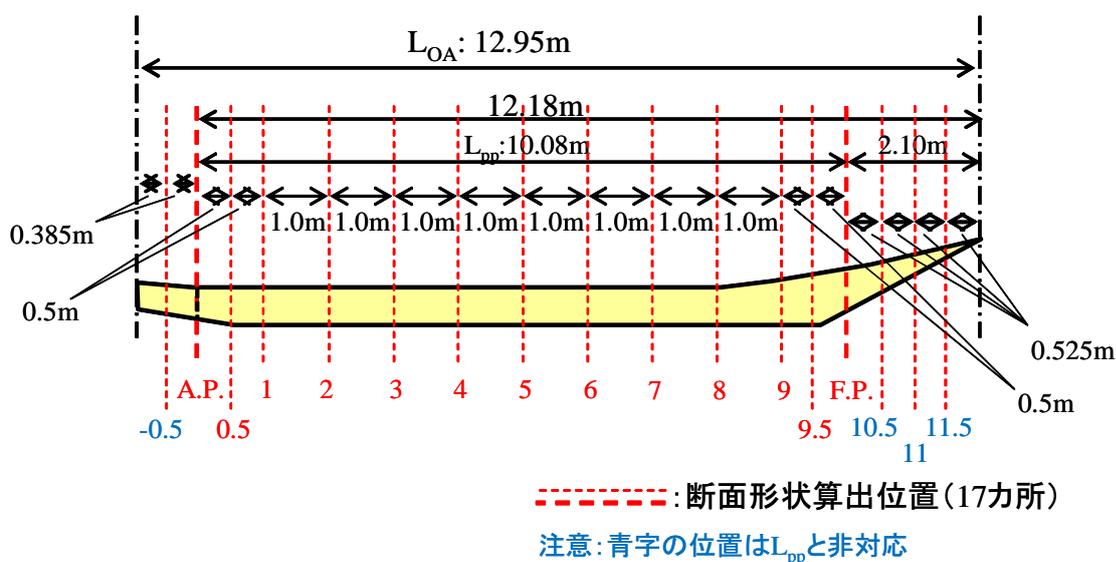
図2-1-2 計測位置

計測対象とした船舶は、同型船対象船であり、全長 12.95m、幅 2.04m、深さ 0.51m である。図2-1-2に示すように SS(Square Section) だけでなく、全 17ヶ所を計測位置と定めた。

図2-1-2に示したそれぞれでの位置での縦方向のラインプロファイル・データをまとめて整理し、正面線図を作成した。図2-1-4に作成した正面線図を示す。

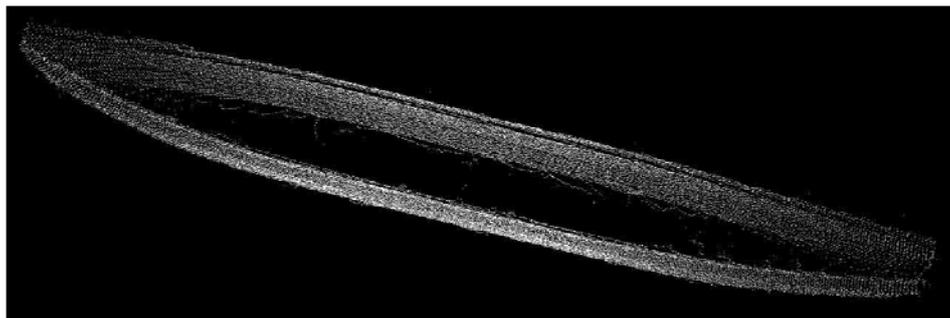
3次元レーザースキャナー装置によって船体中央位置において計測した結果をミラーリングによって両舷画像として可視化した結果を図2-1-3に示す。繰り返し計測をおこない、その平均値により船体上の3次元位置情報を決定した。その結果、船体表面位置での計測誤差は約5mm以下程度となっていると推測される。

图2-1-3 同型船船体形状(第十二天竜丸)

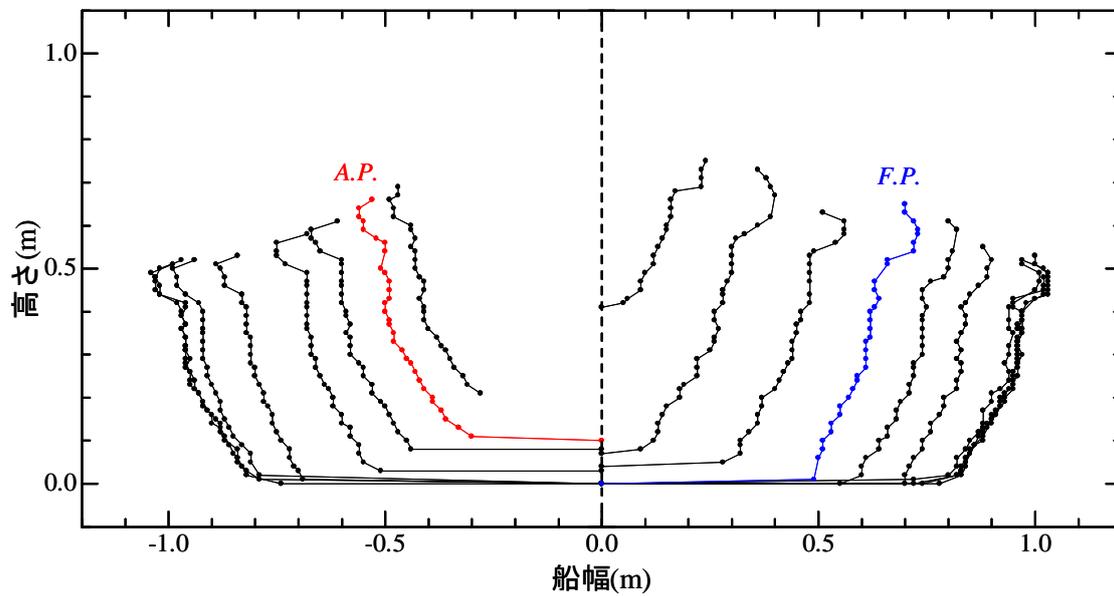
図2-1-4 同型船船体形状(第十二天竜丸)

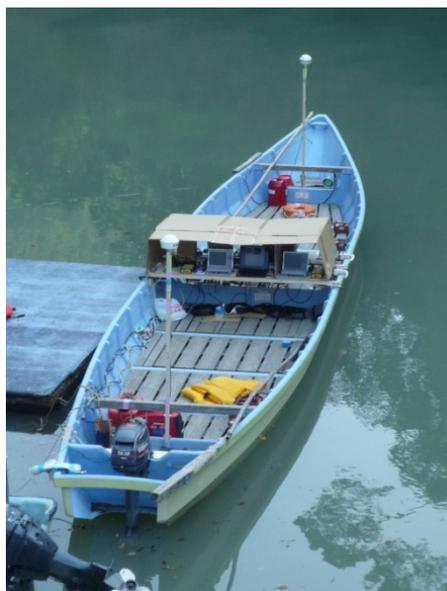
計測項目と計測機器を表2-2-3に示す。

図2-2-5 計測機器設置後の状況

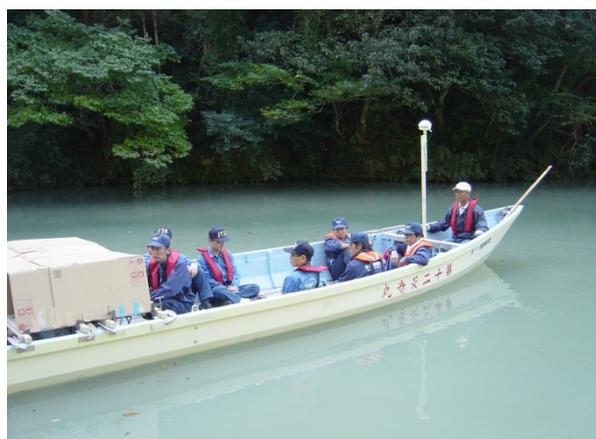
傾斜試験は、2.4節で説明する平水中操縦性能試験を実施した状態(表2-2-1、表2-2-2 事故状態再現(ダム湖))から喫水計測要員として乗船者1名が下船した状態(傾斜試験状態)で実施した(図2-3-1)。傾斜用ウェイトは床面に設置したバラストウェイト(合計130kgf)の一部(図2-3-2)を使用した。

図2-3-1 傾斜試験実施状況

表2-3-1に傾斜試験結果から算定したメタセンタ高さ  $GM_{inc}$  と関連するデータ( $W_{inc}$ :試験時の排水量、 $w$ :傾斜用ウェイトの重量、 $l$ :移動距離、 $\phi$ :傾斜角)を示す。

$W_{inc}$ (tf)	$w$ (tf)	$l$ (m)	$\phi$ (deg.)	$GM_{inc}$ (m)
1.656	0.040	1.324	1.02	1.792

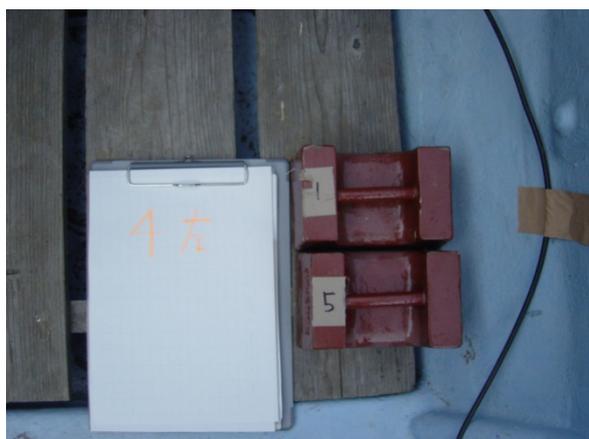
図2-3-2 傾斜用ウェイトの一部

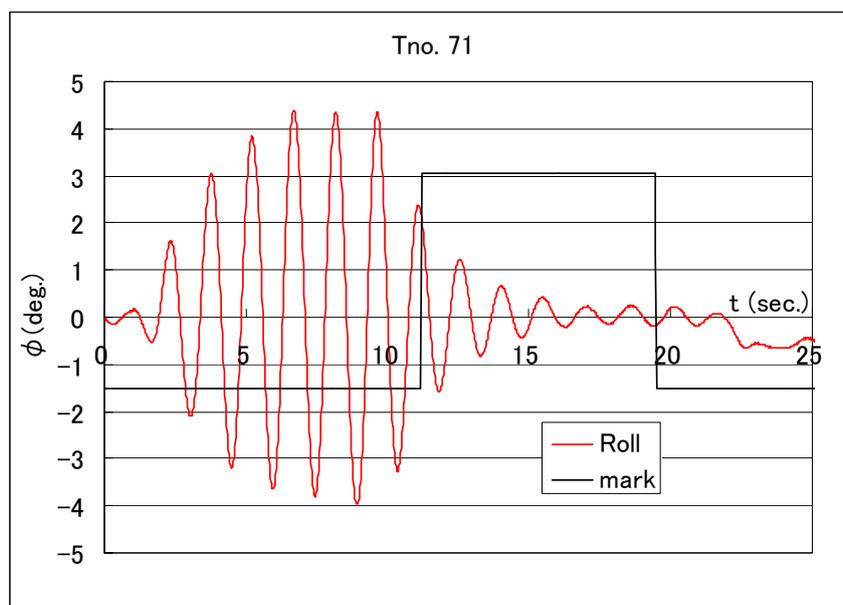
動揺試験時に計測された横揺れの時系列データの一例を図2-3-3に示す。赤線が横揺れの計測データであり、黒線で示した合図信号が立ち上がった範囲(11秒~19秒)が解析対象となるが、典型的な減衰曲線を示しており、適切なデータが取得されたと考えられる。計測は3回実施しており、全てのデータを解析し平均を取ったところ、横揺れ固有周期  $T_r$  は1.48秒となった。

図2-3-3 動揺試験計測データ

なお、動揺試験時のメタセンタ高さ  $GM_{fr}$  の推定値1.713mを用いて(2-3-1)式で推定した横揺れ慣動半径  $\kappa$  は0.967mであり、登録幅  $Br$  (=2.04m)との比  $\kappa/Br$  は0.474となる。

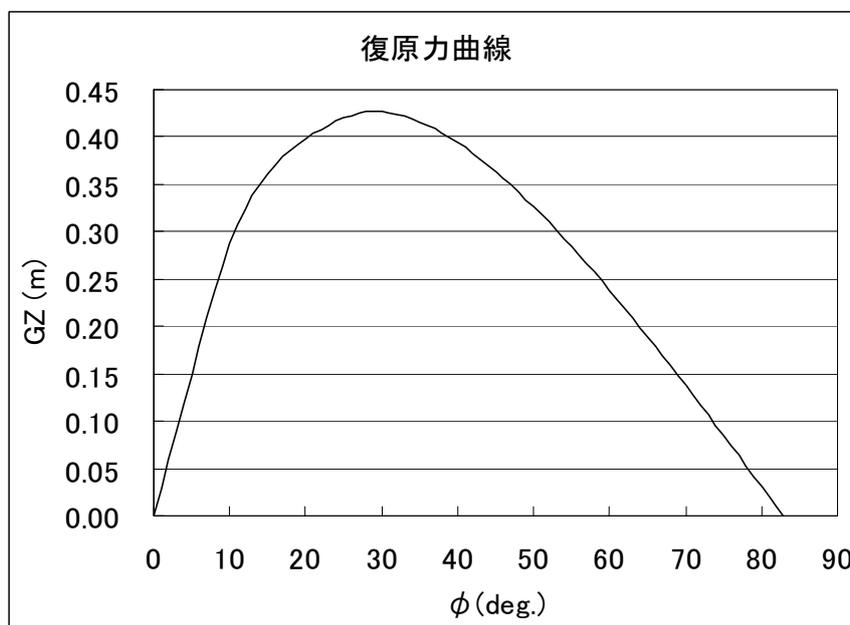
図2-3-4 事故発生時の復原力曲線

表2-2-2に示した事故発生時の排水量及び重心位置を入力データとして復原力計算を行った。図2-3-4に計算された復原てこ(GZ)曲線を示す。また、事故発生時の状態のメタセンタ高さ $GM_{acc}$ は1.716m、舷端没水角は27.1度と算定された。なお、調査官から示された乗船者の

乗船位置では、事故発生時には左舷側に 0.8 度横傾斜した状態であったと推定され、舷端没水角までの動復原力は直立状態に比べ約 0.14% 減少するが、復原性能は直立状態とほぼ同一と見なすことが出来ると考えられる。

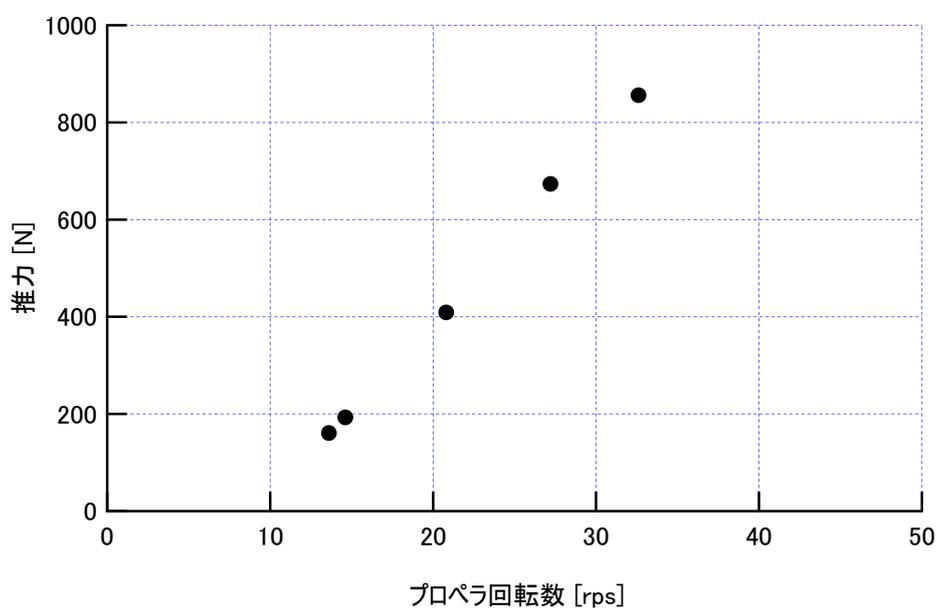
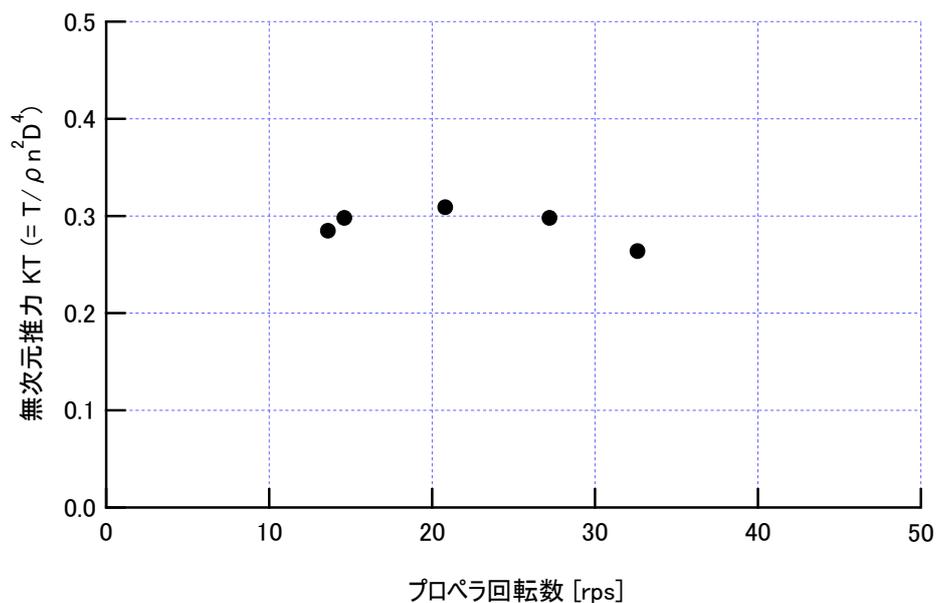
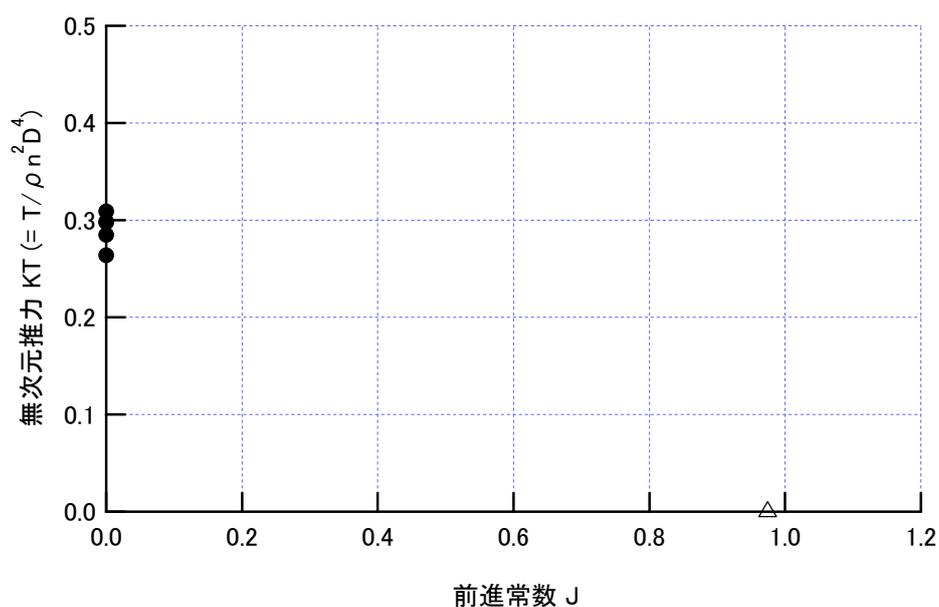
図2-4-1に推力(T)とプロペラ回転数(n)、図2-4-2に無次元推力( $=T/\rho n^2 D^4$ ,  $\rho$ :水の密度, D:プロペラ直径)とプロペラ回転数、図2-4-3に無次元推力と前進常数( $J=V/nD$ , V:船速)の関係を示す。本計測では船速0なので図2-4-3中の計測値を表す点(●)は縦軸上にしか表れない。横軸上の点(△)はプロペラピッチとプロペラ直径の比で決まる値を表しており、プロペラスリップが0となる点を表す。これらの関係から任意の前進常数に対する無次元推力の値がおおよそ推定できると考えられる。

図2-4-1 推力とプロペラ回転数の関係(船速0)

図2-4-2 無次元推力とプロペラ回転数の関係(船速0)

図2-4-3 無次元推力と前進常数の関係(船速0)

ここで、 $n$  はプロペラ回転数である。係数  $a_{nn}$  と  $a_{nU}$  は直進時のプロペラ推力と回転数から決まる係数である。これらは張力試験結果から推定した船後プロペラの推力特性図2-4-3を直線で表現した図3-3を用いて求めた。具体的には、図3-3の縦軸との交点及び直線の傾きから係数  $a_{nn}$  と  $a_{nU}$  が決まる。係数  $a_{UU}$  は船体の抵抗を表す係数である。この係数は速力試験結果と推力試験結果から求めた。これらの係数から求められる直進時の特性を速力試験結果と比較した結果が図3-4である。係数  $a_{rr}$  及び  $a_{\delta\delta}$  は操縦運動時の船体運動と舵角に起因する力を表すための係数であり、それぞれ旋回と舵の抵抗を表す。これらは旋回試験結果を用いて求めた。

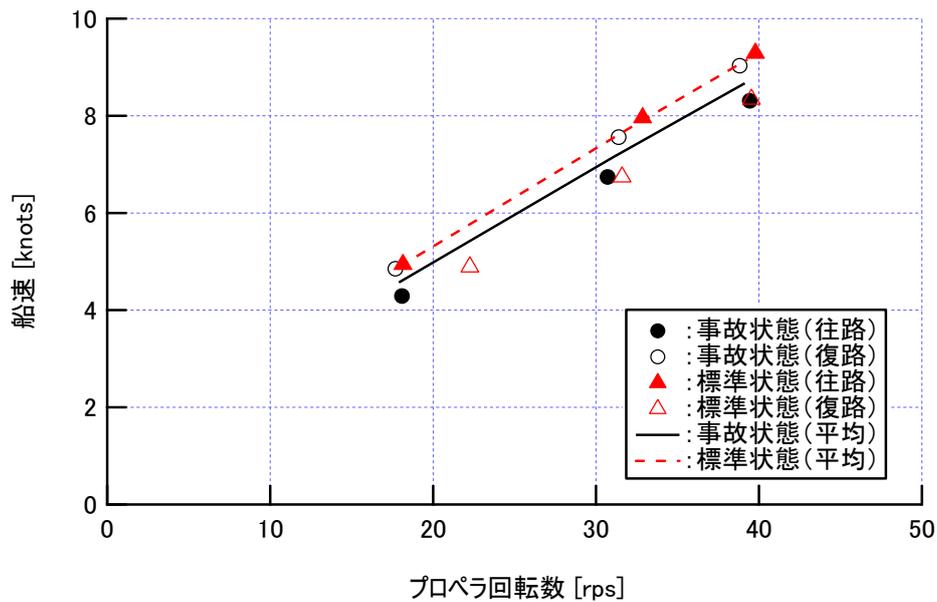
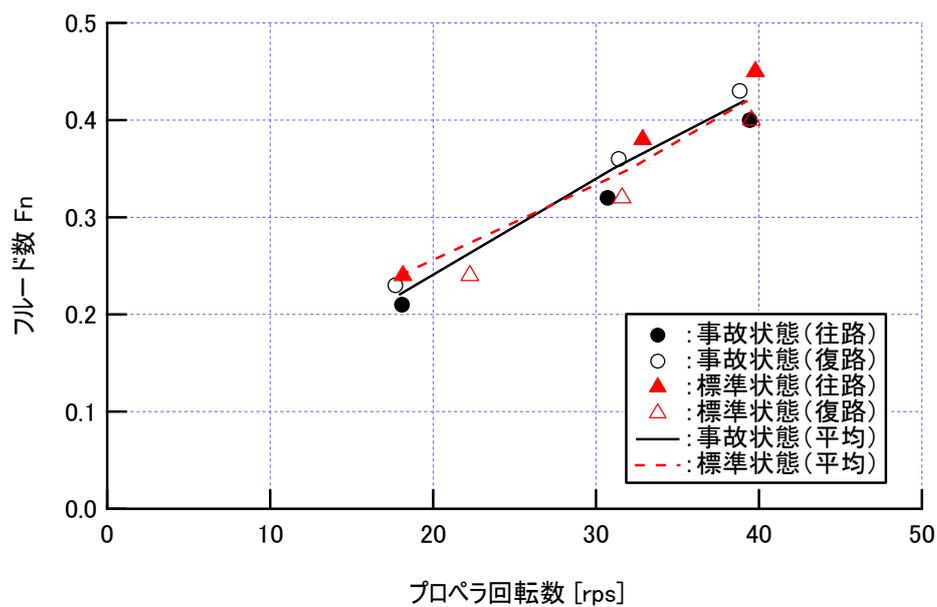
図2-4-4に船速とプロペラ回転数、図2-4-5にフルード数とプロペラ回転数の関係を示す。これらの図から、事故状態では約 8.5kt、標準状態では約 9kt が最高速力であり、定常直進状態では、約 8.5~9kt 程度までの流速、すなわち、約 4.4~4.6m/s の流速であれば流れに抗してさかのぼるか位置を保持することができると思われる。

図2-4-4 船速とプロペラ回転数の関係

図2-4-5 フルード数とプロペラ回転数の関係

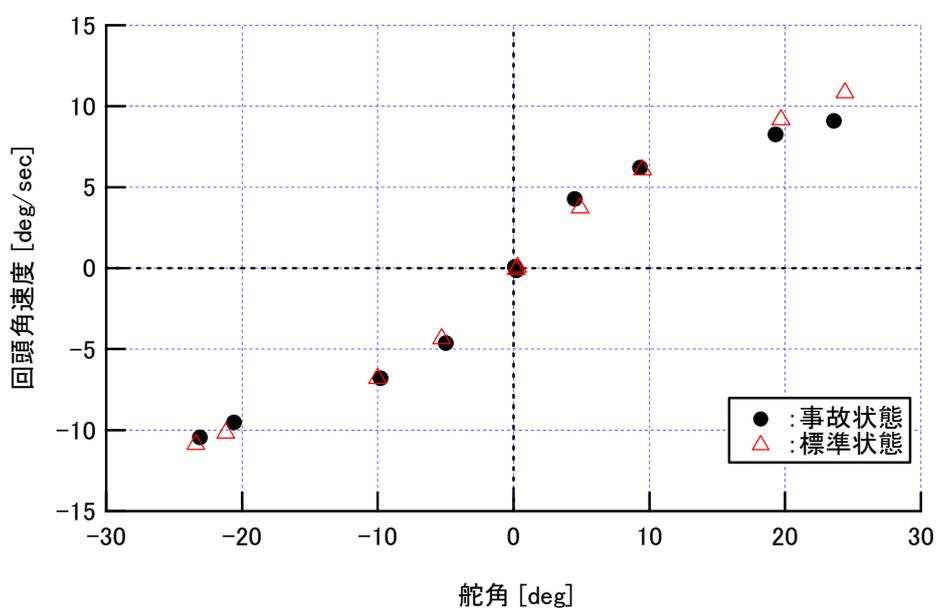
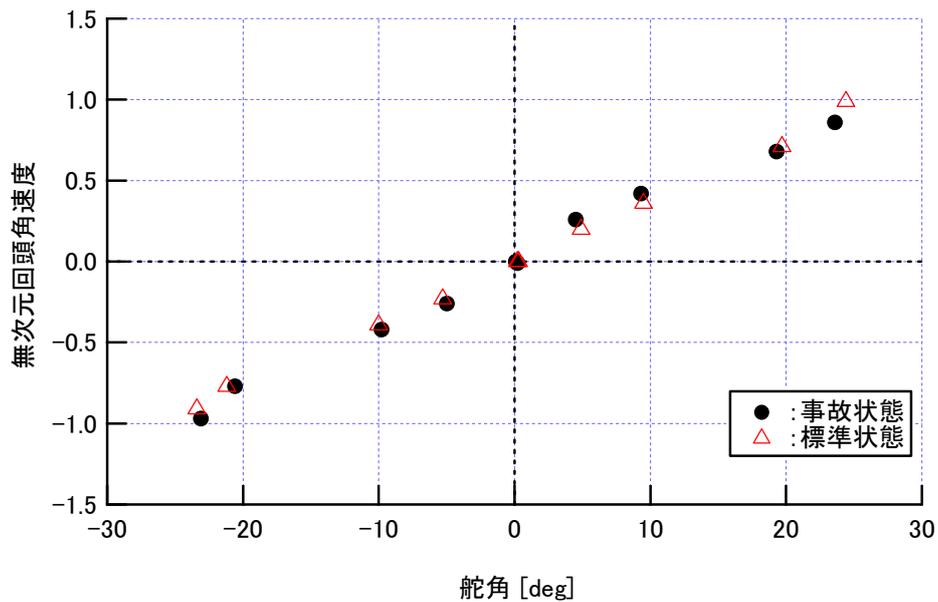
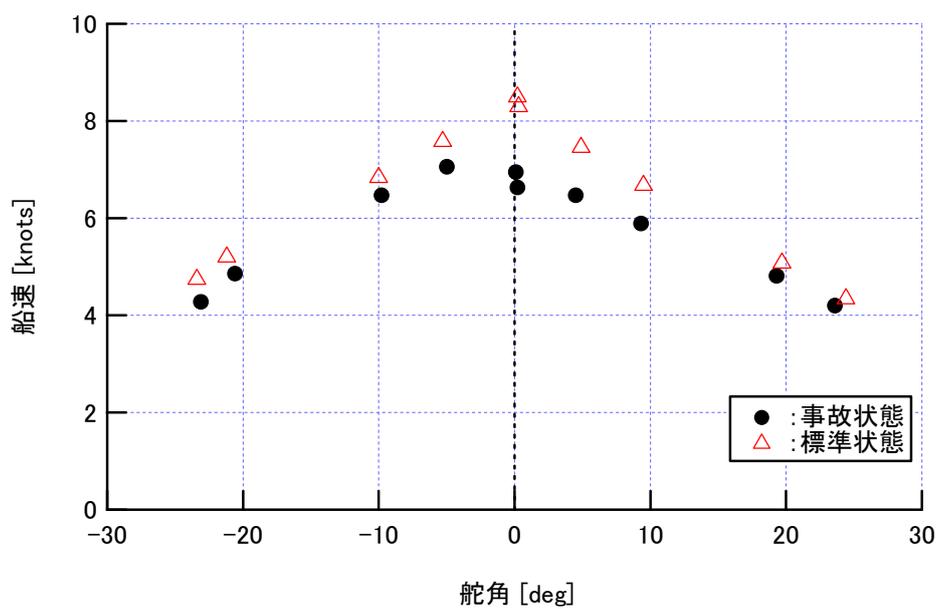
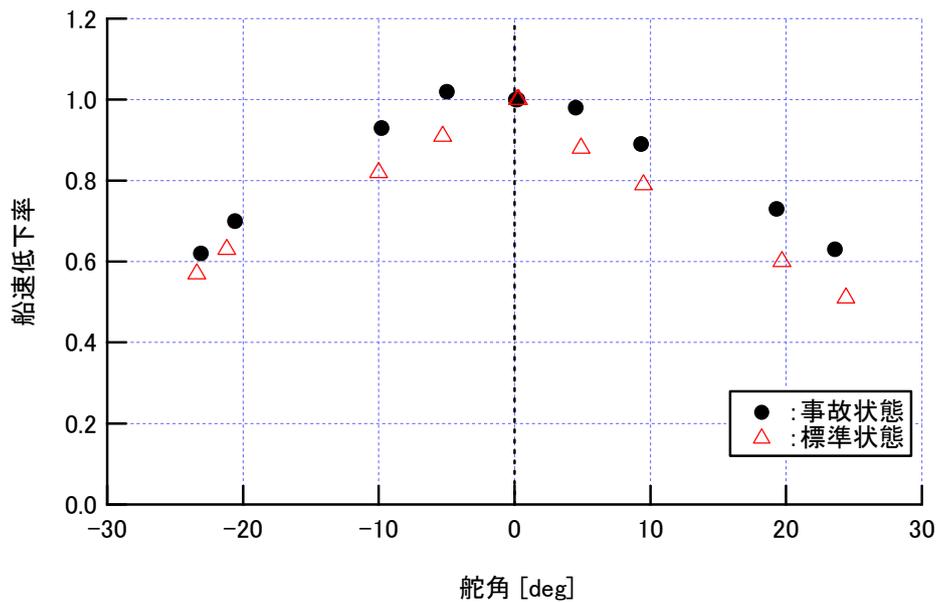
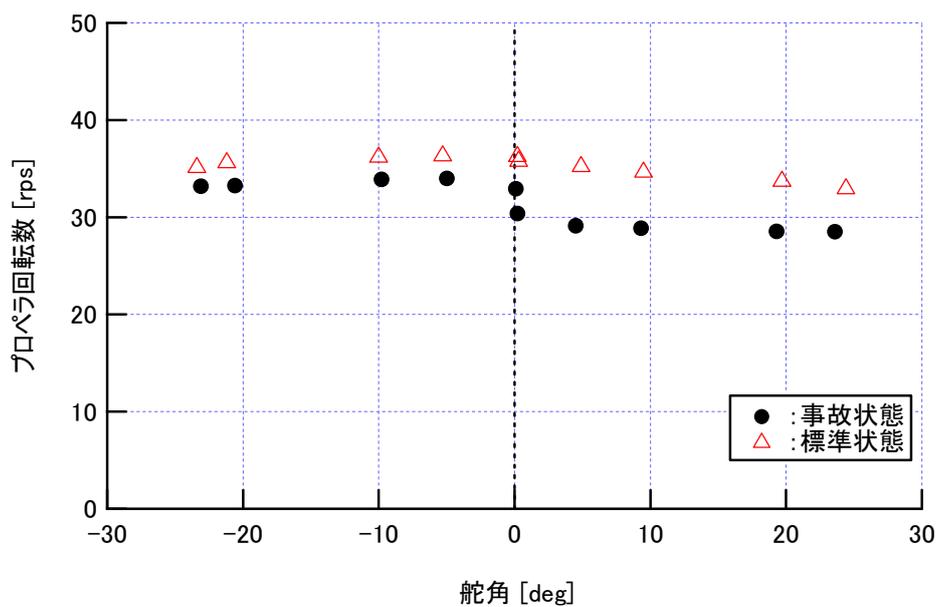
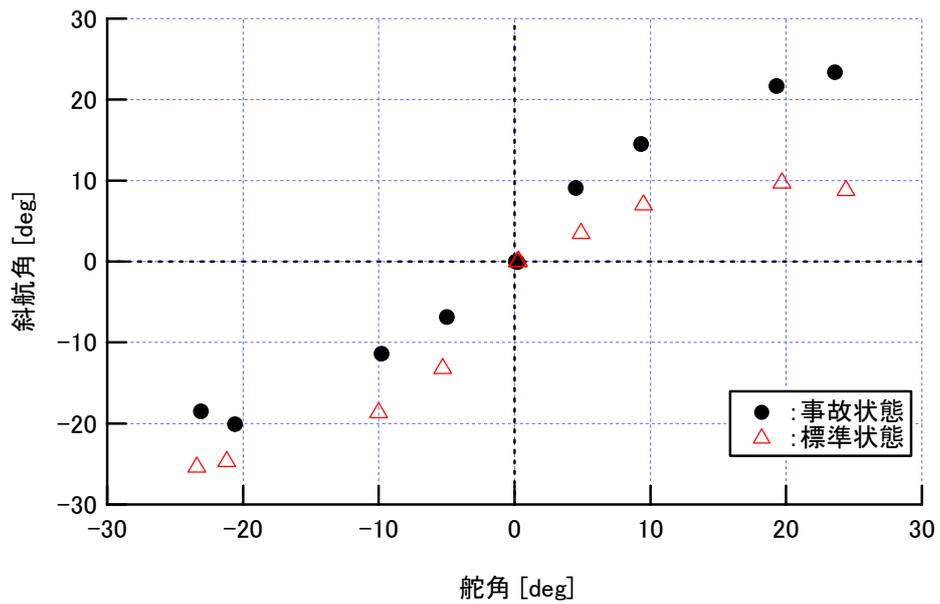
図2-4-6に回頭角速度と舵角、図2-4-7に無次元回頭角速度と舵角、図2-4-8に船速と舵角、図2-4-9に船速低下率と舵角、図2-4-10にプロペラ回転数と舵角、図2-4-11に斜航角と舵角の関係をそれぞれ示す。

事故状態に較べて標準状態の船速低下率がやや大きく、斜航角にも標準状態では左右の非対称が比較的大きく表れている。ただし、無次元回頭角速度に大きな差は見られない。標準状態では外乱が計測結果にやや大きく影響をおよぼした可能性が考えられる。これらの違いは見られるものの、本船は針路安定な船であり、事故状態と標準状態で大差は見られない状態であったと判断される。旋回性についても、事故状態と標準状態で大きな差はなく、舵角10度で無次元旋回角速度0.5程度(旋回半径が船長の約2倍)、舵角25度で無次元旋回角速度が1程度(旋回半径が船長程度)を示す十分な旋回性能を有していると考えられる。

初期位置が噴流中心の北10m位置の場合は初めの約20秒間は位置も船首方位もほぼ変化していない結果となっている。この噴流北から西側の流域の流速は下流方向に2~3m/s前後(約4~6kt)程度であるから、平水中で約8ktの船速を出すことのできる本船は定常直進状態であればさかのぼれるはずであるが、初期状態が微速で増速に時間がかかることと最大舵角をとっていることで斜航・旋回による抵抗及び舵抵抗のため(「図2-4-8船速と舵角の関係」参照)船速が増加せずかつ舵による旋回力と流れの効果が相殺したためこのような状態で推移したものと思われる。その後噴流の影響を受けながらも左旋回して流れの速い部分に入って下流に流される結果となっている。

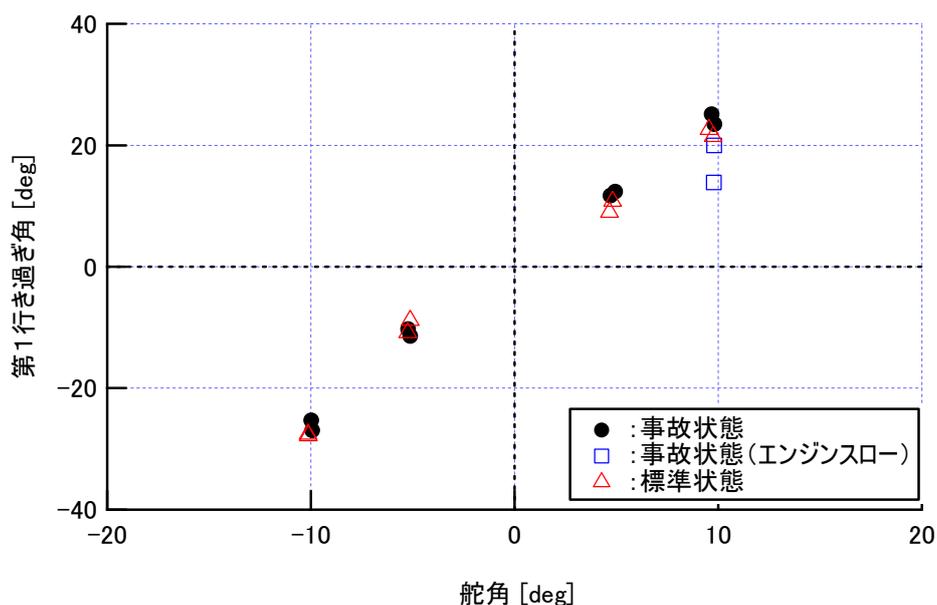
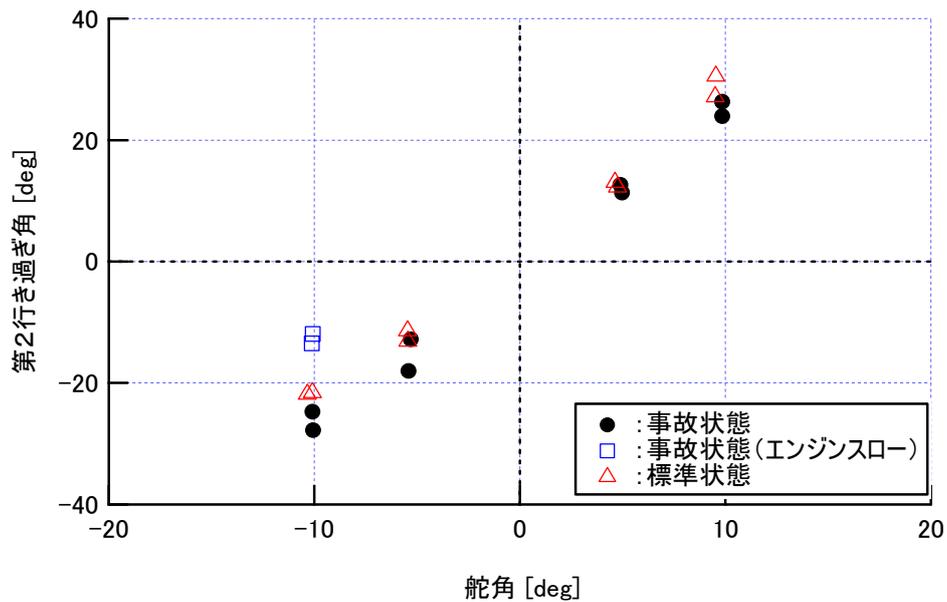
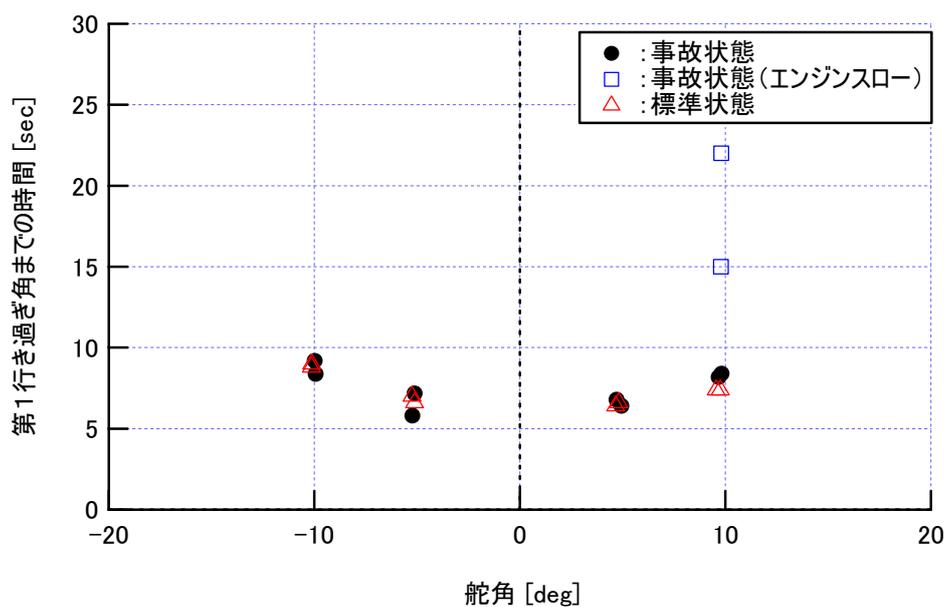
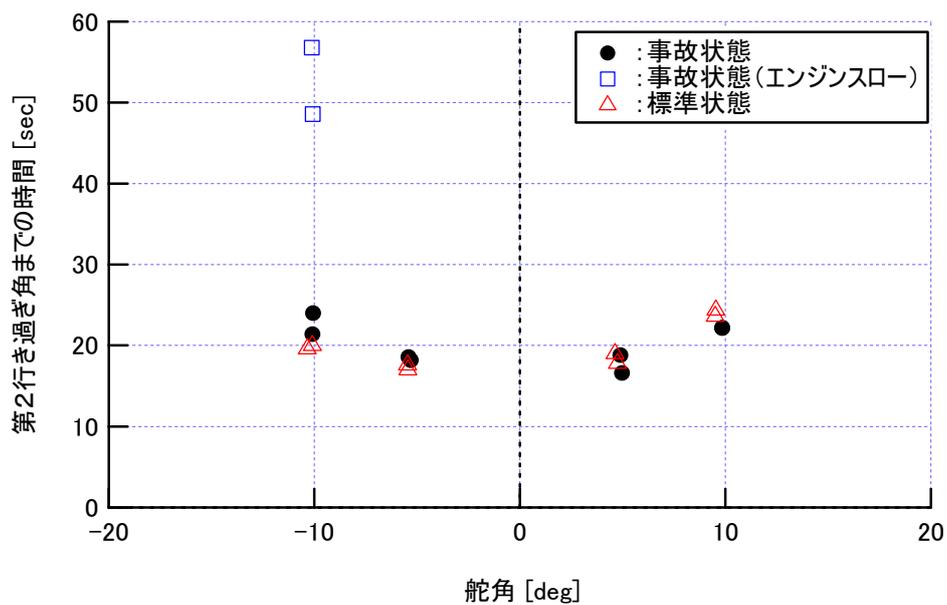
図2-4-12及び図2-4-13に舵角と行き過ぎ角の関係、図2-4-14及び図2-4-15に舵角と行き過ぎ角までの時間の関係をそれぞれ示す。行き過ぎ角及び行き過ぎ角間での時間とは回頭角の極値が操舵舵角から及び操舵時点からどれだけ行き過ぎたかを示す値である。行き過ぎ角は船の追従性の程度を表す指標とされている。

この変形Z試験からは事故状態と標準状態に大きな差は見られない

なお、Z試験中の操舵速度が速い場合にプロペラに空気巻き込みを伴う現象が発生する場合が見られた。Z試験の第2操舵以降の回頭方向と反対側に速い速度で操舵をおこなおうとすると船外機操作に大きな力が必要となる。このとき無理に操舵をおこなったために上記の例が見られたものと思われる。プロペラの空気巻き込み現象が頻発すると船の操縦性能を低下させる原因となると考えられるが、上記例に見られるように、通常の操船で頻繁に起こるとは考えにくい。実際、旋回試験やZ試験の第1操舵の時にこの現象は見られなかった。

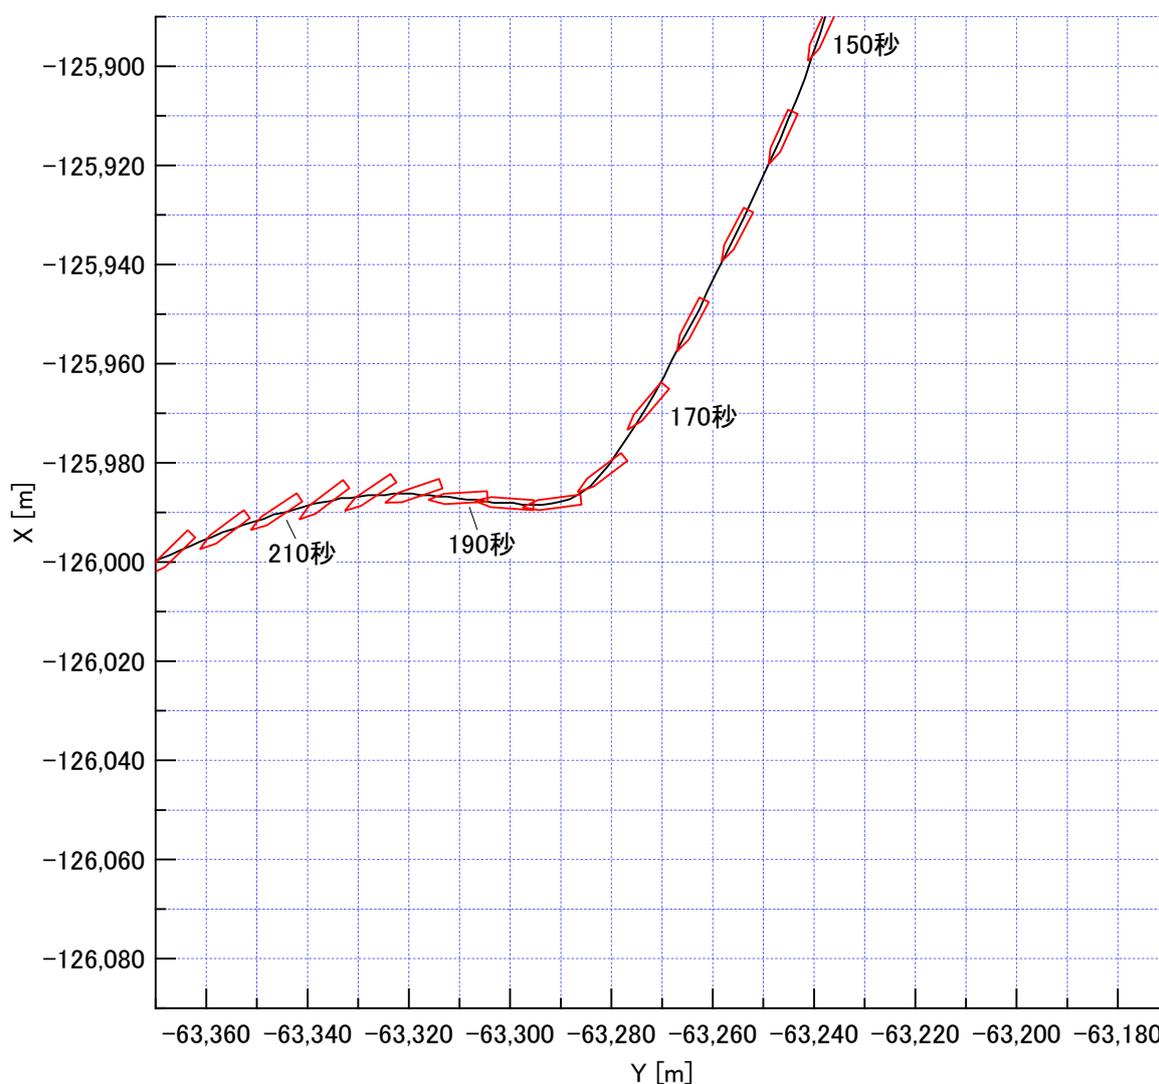
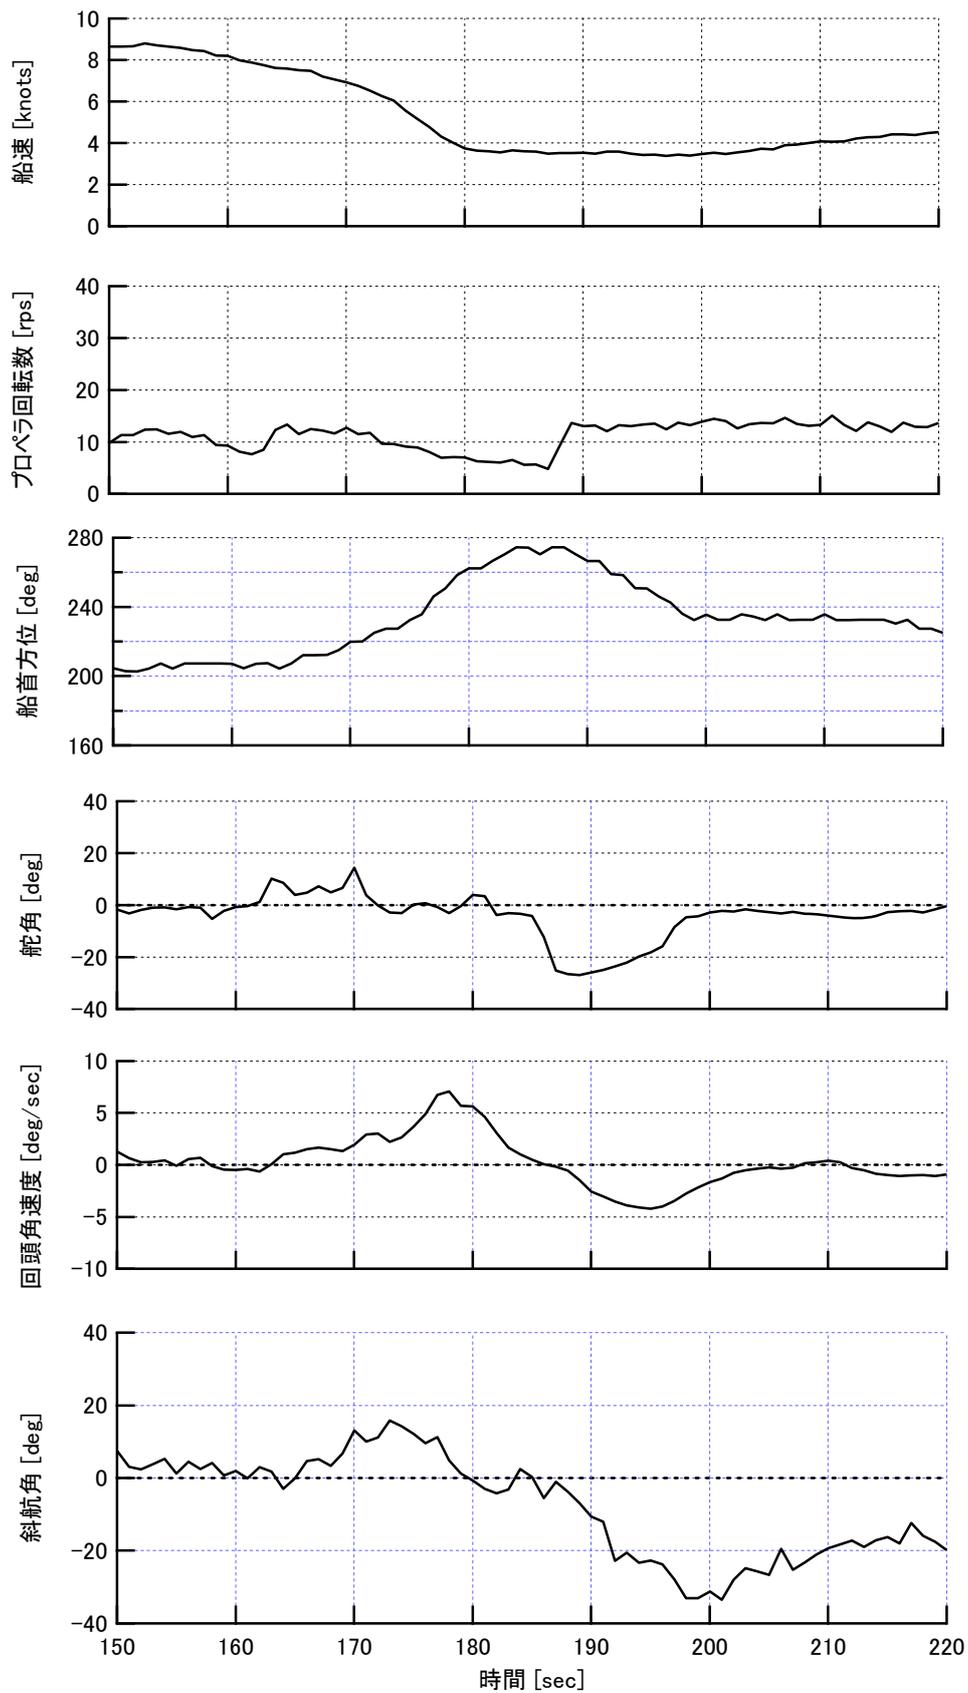
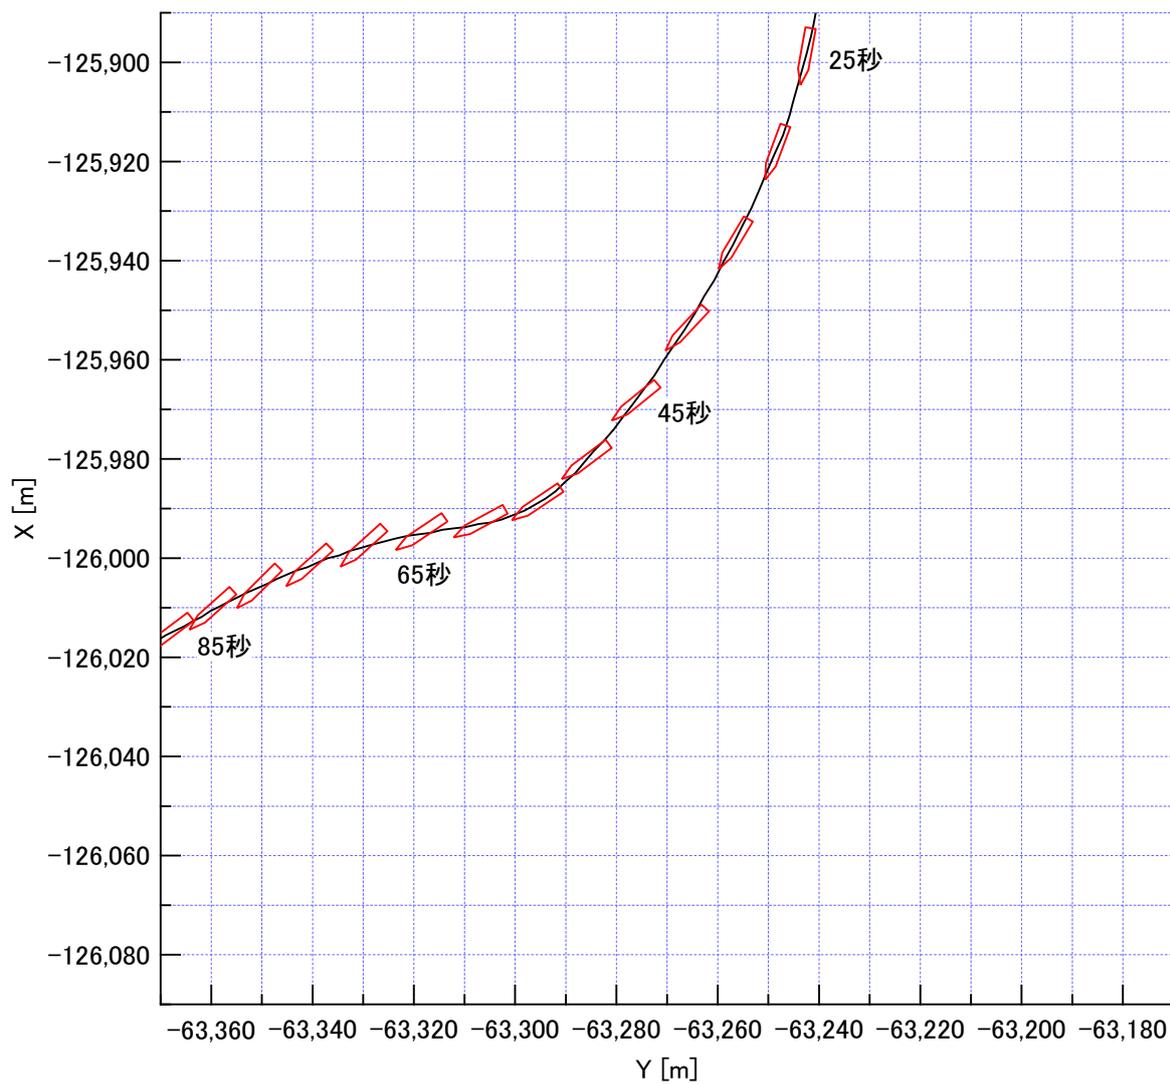
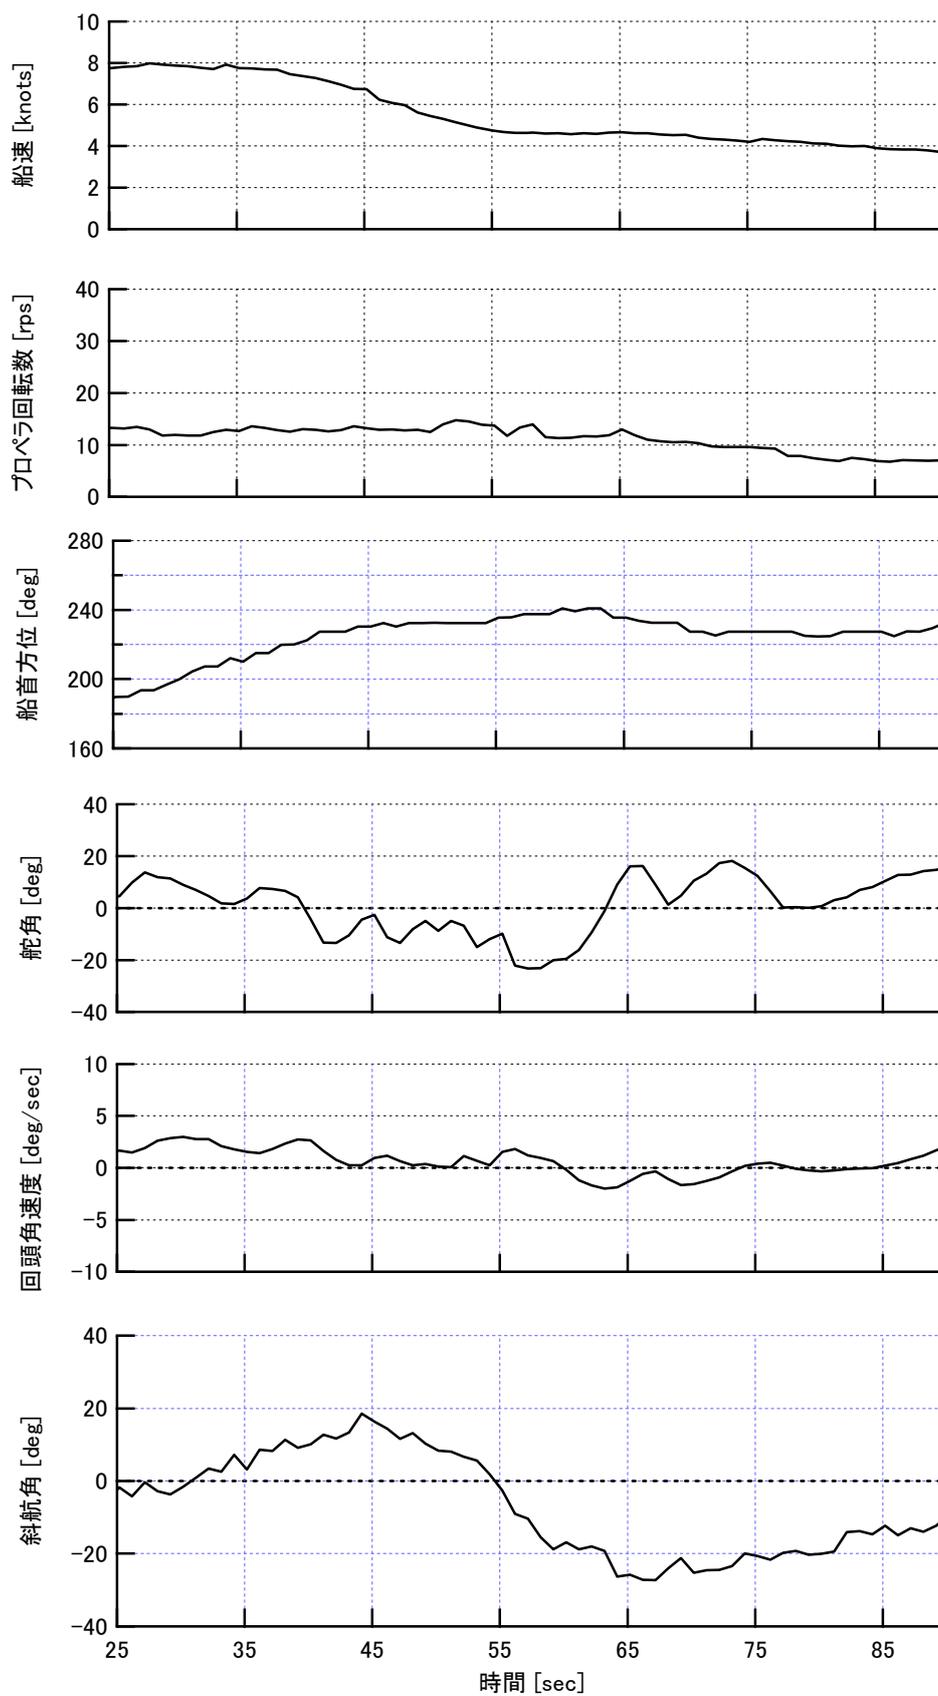
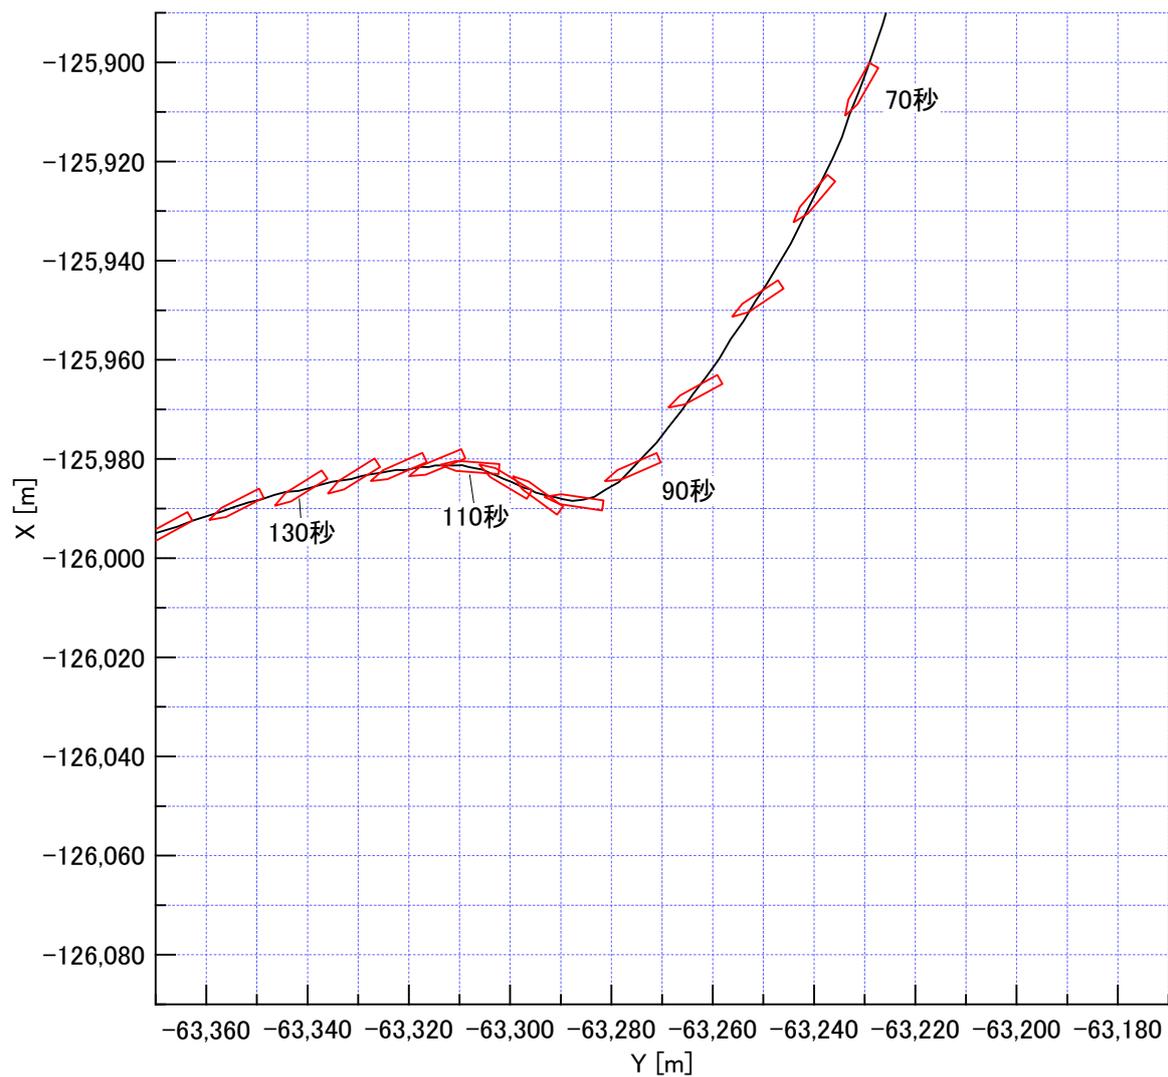
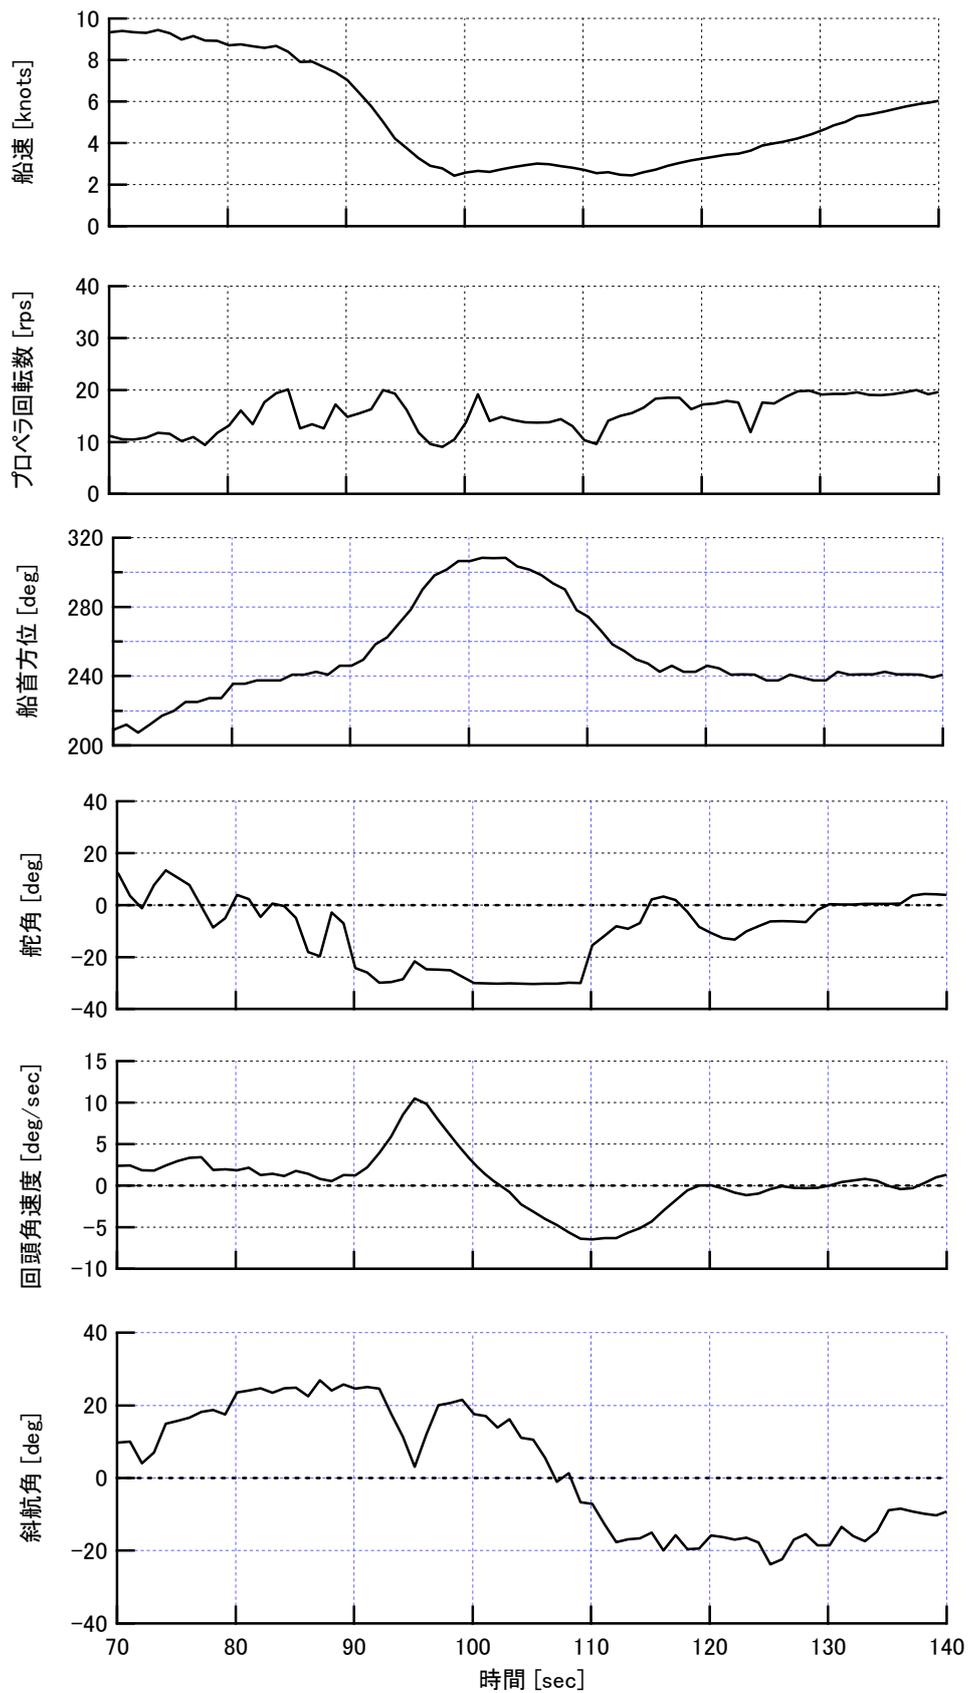
計7回の川下り状態での計測に関する航跡及び時系列(船速、プロペラ回転数、船首方位、舵角、回頭角速度、斜航角)のグラフを図2-5-1～図2-5-14に示す。

航跡図は上が北、右が東を表す。この航跡図は事故現場付近に絞って描画をおこなったものである。座標系は東経138度30分00秒・北緯36度00分00秒を原点とし静岡県を適用区域とするVIII系平面直角座標系(平成14年国土交通省告示第9号)である。航跡上に示している船形は、5秒毎の船の位置及び船首方位を合わせて描画を行っている。時系列のグラフは、航跡と時間の対応を取った形で表記した。船首方位は0度が北、90度が東を表す。

3名の船頭の操船する船の挙動の概要は次の通りである。上流から8～9kt程度の速力で進入した後、憤流域で右回頭・斜航しながら速度は4ノット程度まで減速する。ある程度回頭したところで左に舵を取って針路を元に戻して下流に向かう。

ほぼ直進かやや左に斜航(斜航角が正)した状態で進んで噴流の影響を左舷から受け、右回頭が大きくなった時点で左に舵を取り船首が元の針路に戻った時点で舵を戻している。エンジン操作はほとんど無いか、操舵後にプロペラ回転数を20rpsくらいまで増加させる程度である。その結果船速は少し回復する。

ごくゆっくりした右旋回をしながら進入して噴流の影響を左舷から受けているように見える。初期状態が既にゆっくりした右旋回状態であるためか噴流による右旋回は顕著には表れずその結果として操舵量が小さい。船速・回頭角速度等は他の2名の船頭に較べて変化が最も小さい。航跡は3名の中で最も滑らかである。エンジン操作は、2回目の操船時には全体として回転数がやや高いものの、ほとんど無い。

初めからやや左に斜航した状態(斜航角が正)で他の2名の船頭より左側から進入して噴流を左

舷から受ける。右回頭の際の斜航角は3名の船頭の中で最も大きい。エンジンは他の2名の船頭より操作量がやや大きい。回頭し始めるとすぐに左に舵を取るため回頭角の程度はA船頭とほぼ同じ程度に見えるが、右岸方向近くまで向いていた。船速・回頭角速度等は他の2名の船頭に較べて変化が大きい。回頭角が元の針路に戻った時点で舵を戻している。

図3-5～図3-7に川下り状態での計測に対応したシミュレーション計算結果を示す。これらは図2-5-1～図2-5-6にそれぞれ対応するものである。航跡図中の船の形は計測データ及びシミュレーション計算結果の各時系列時刻の毎5秒または毎10秒(例えば155秒, 160秒, 165秒, ……)時点での位置と方位を表している。時系列図中には航跡図中の船の形を示した時刻を○または●で示した。
