別添 3 旅客船第十一天竜丸転覆事故に係る解析についての委託調査

本件は、平成23年8月17日、天竜川で発生した旅客船第十一天竜丸転覆事故の調査に資するため、第十一天竜丸が二俣城址付近の湾曲部で左岸へ衝突に至る状況を計算により推定することを目的とする。

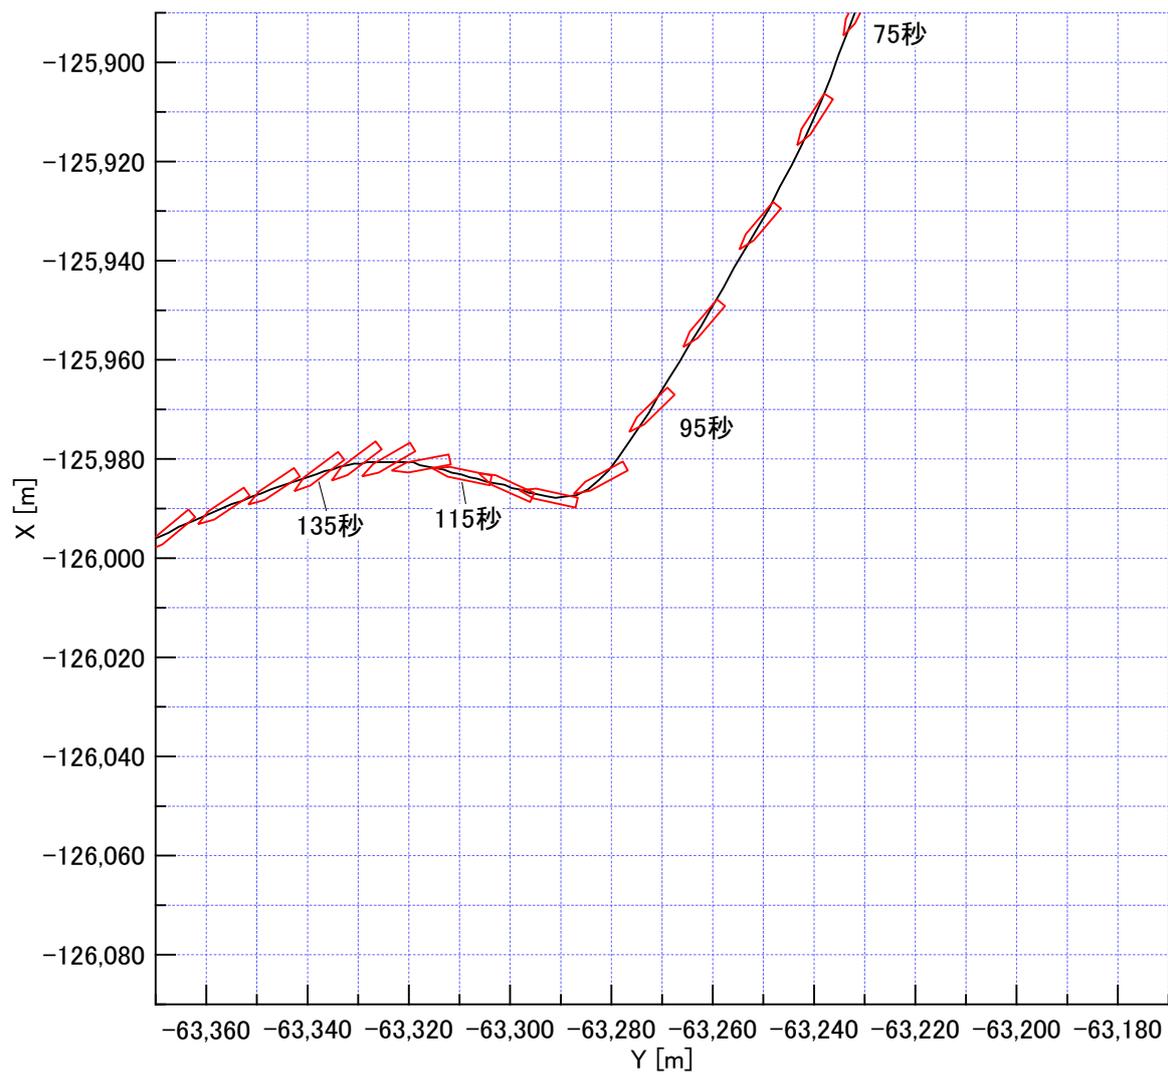
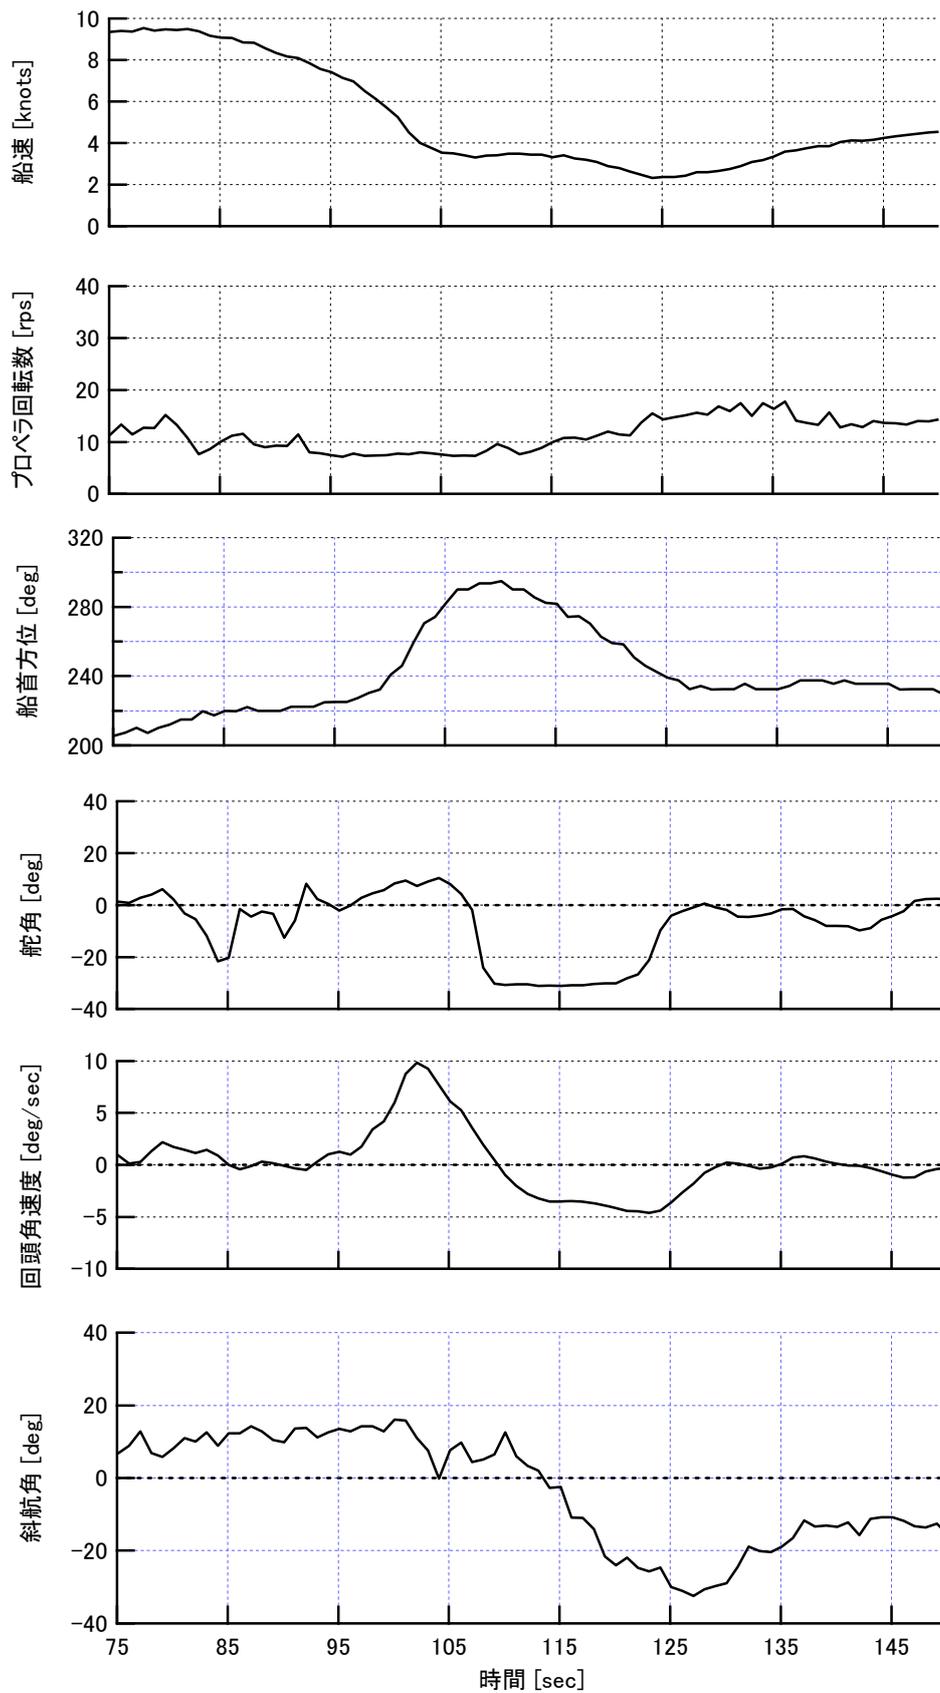
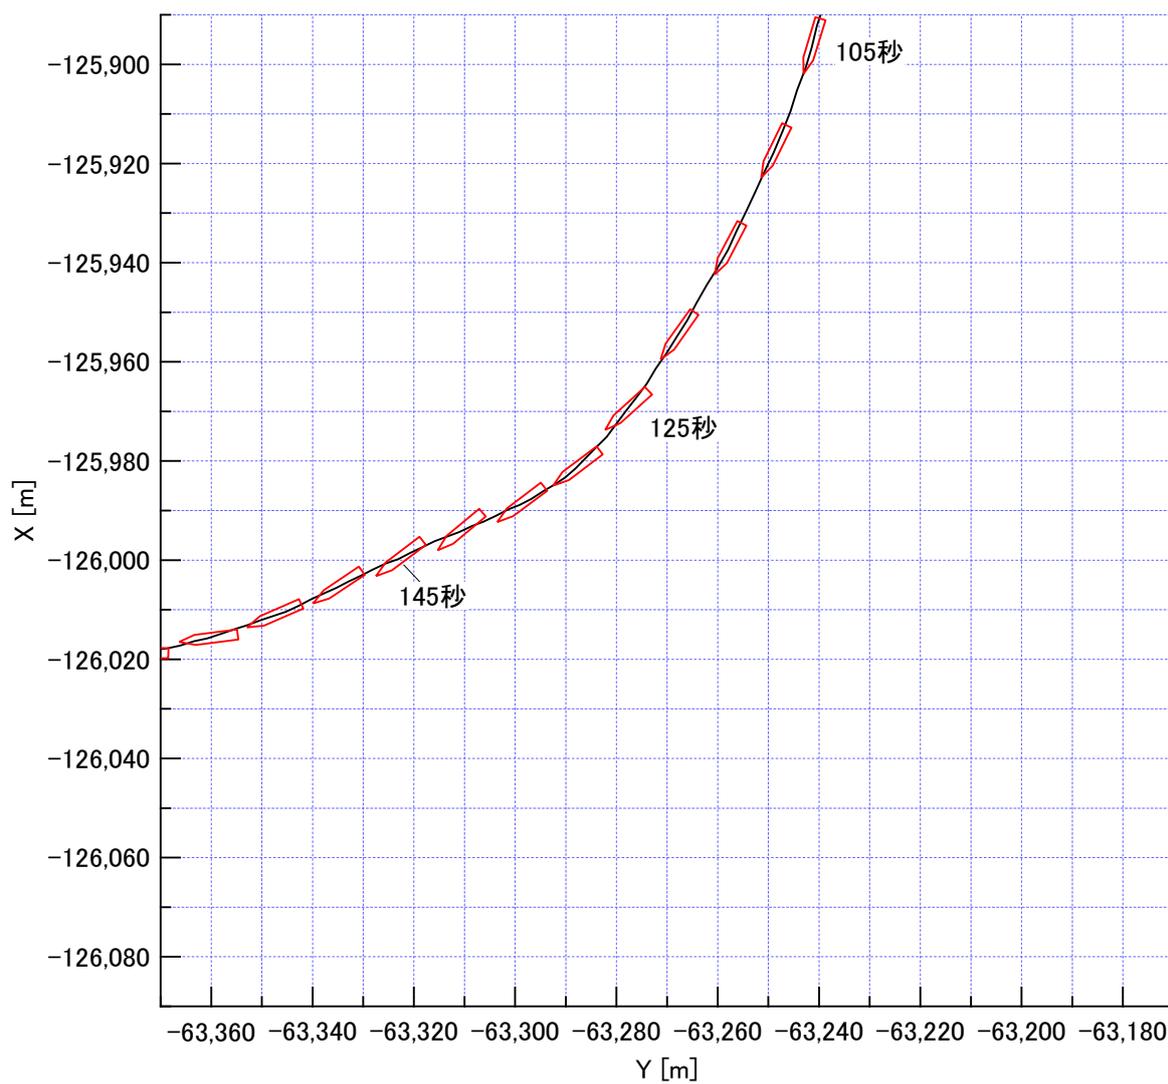
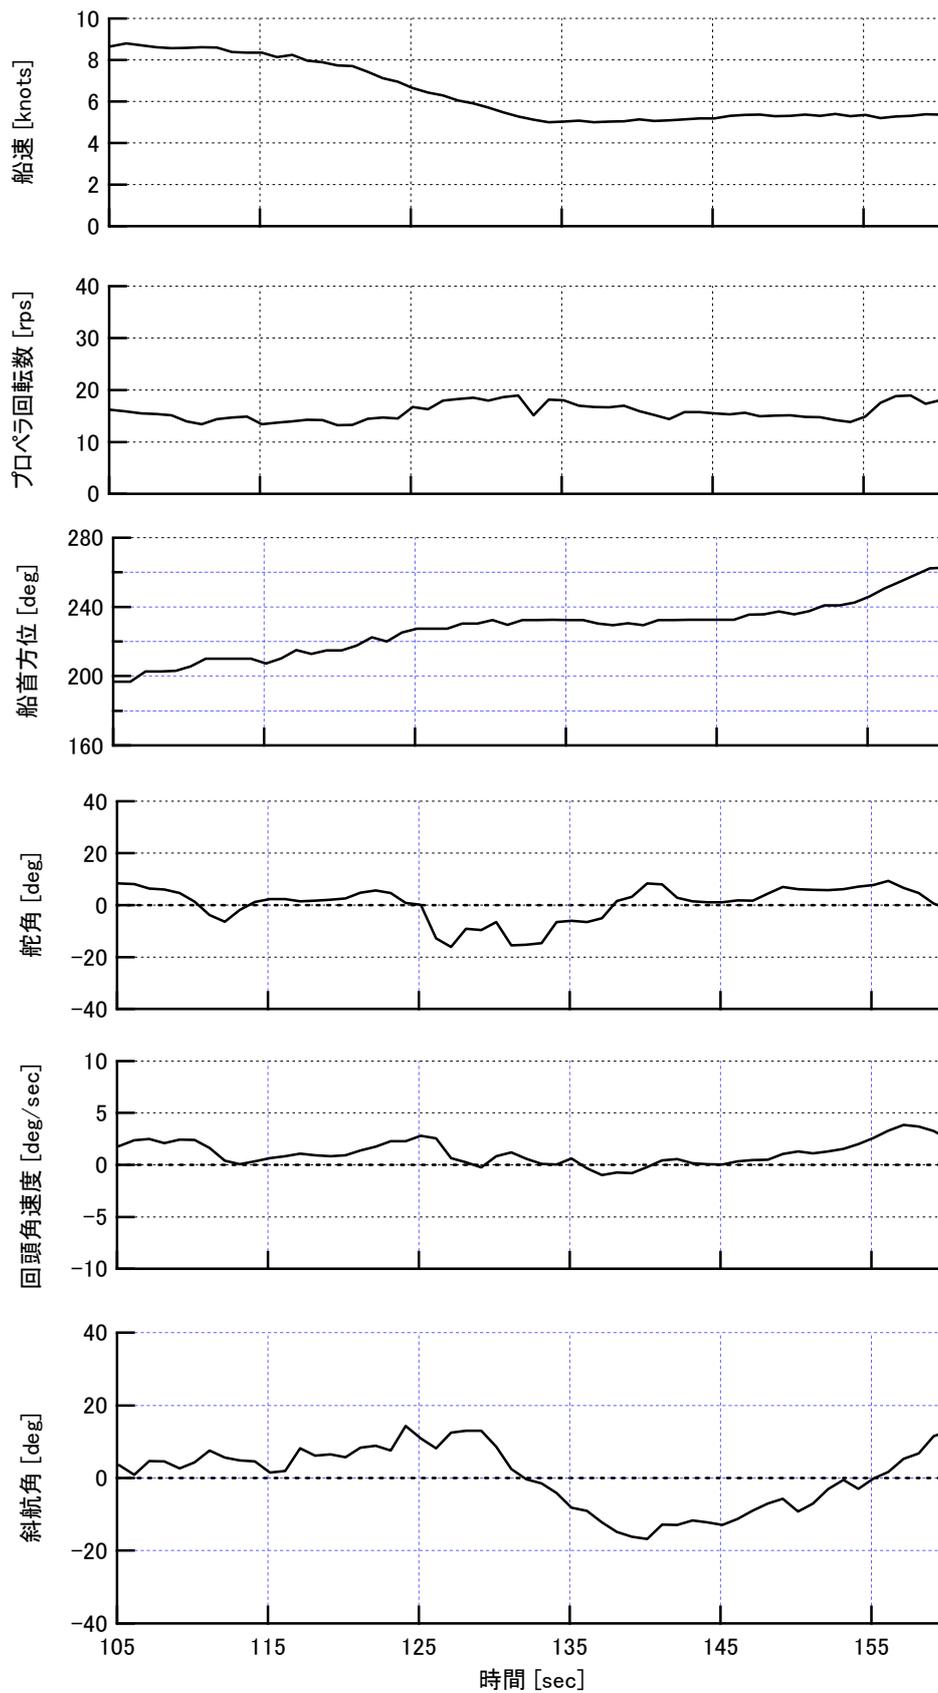
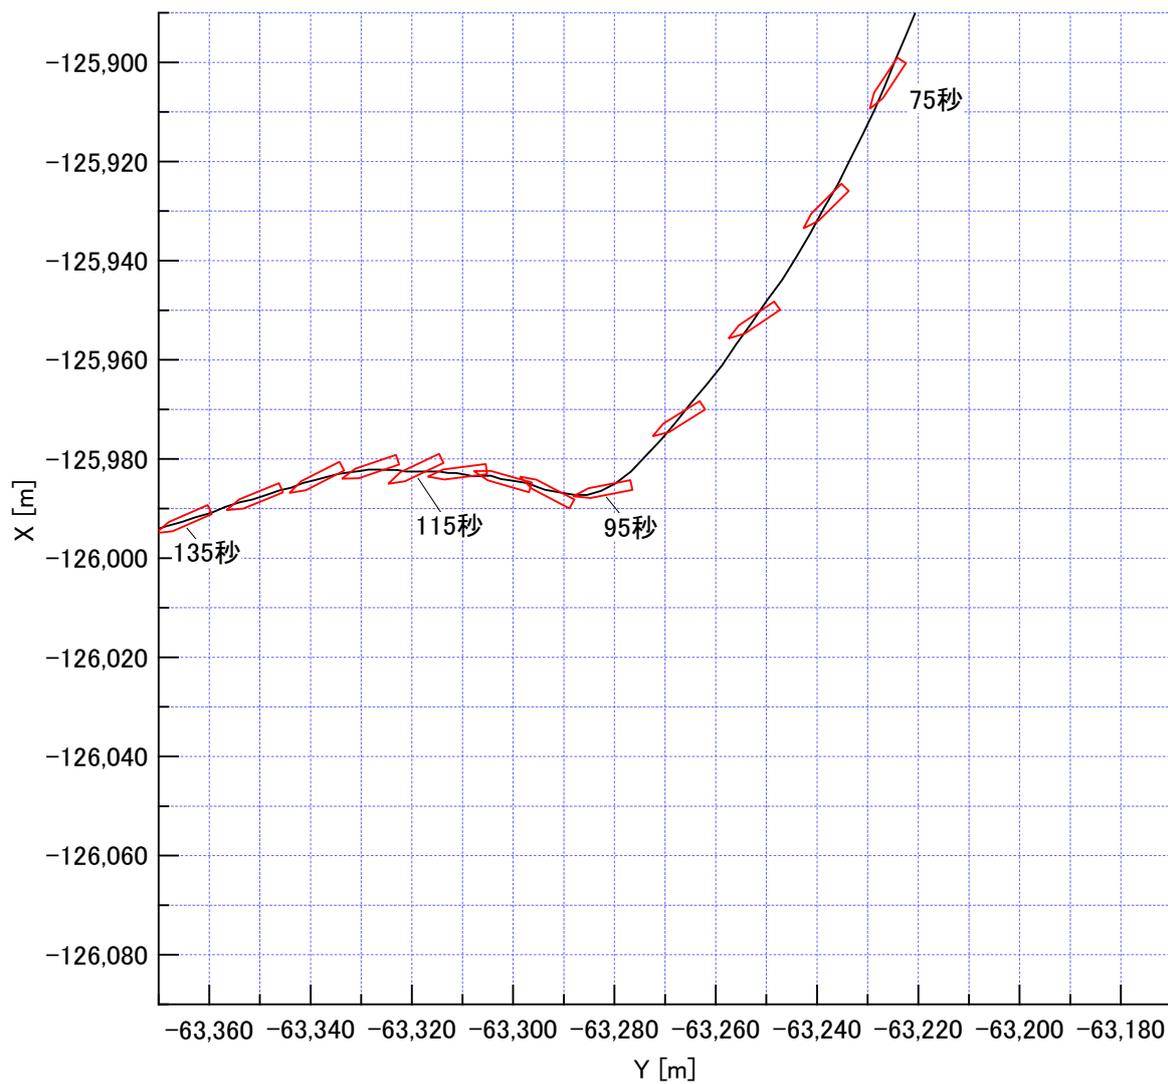
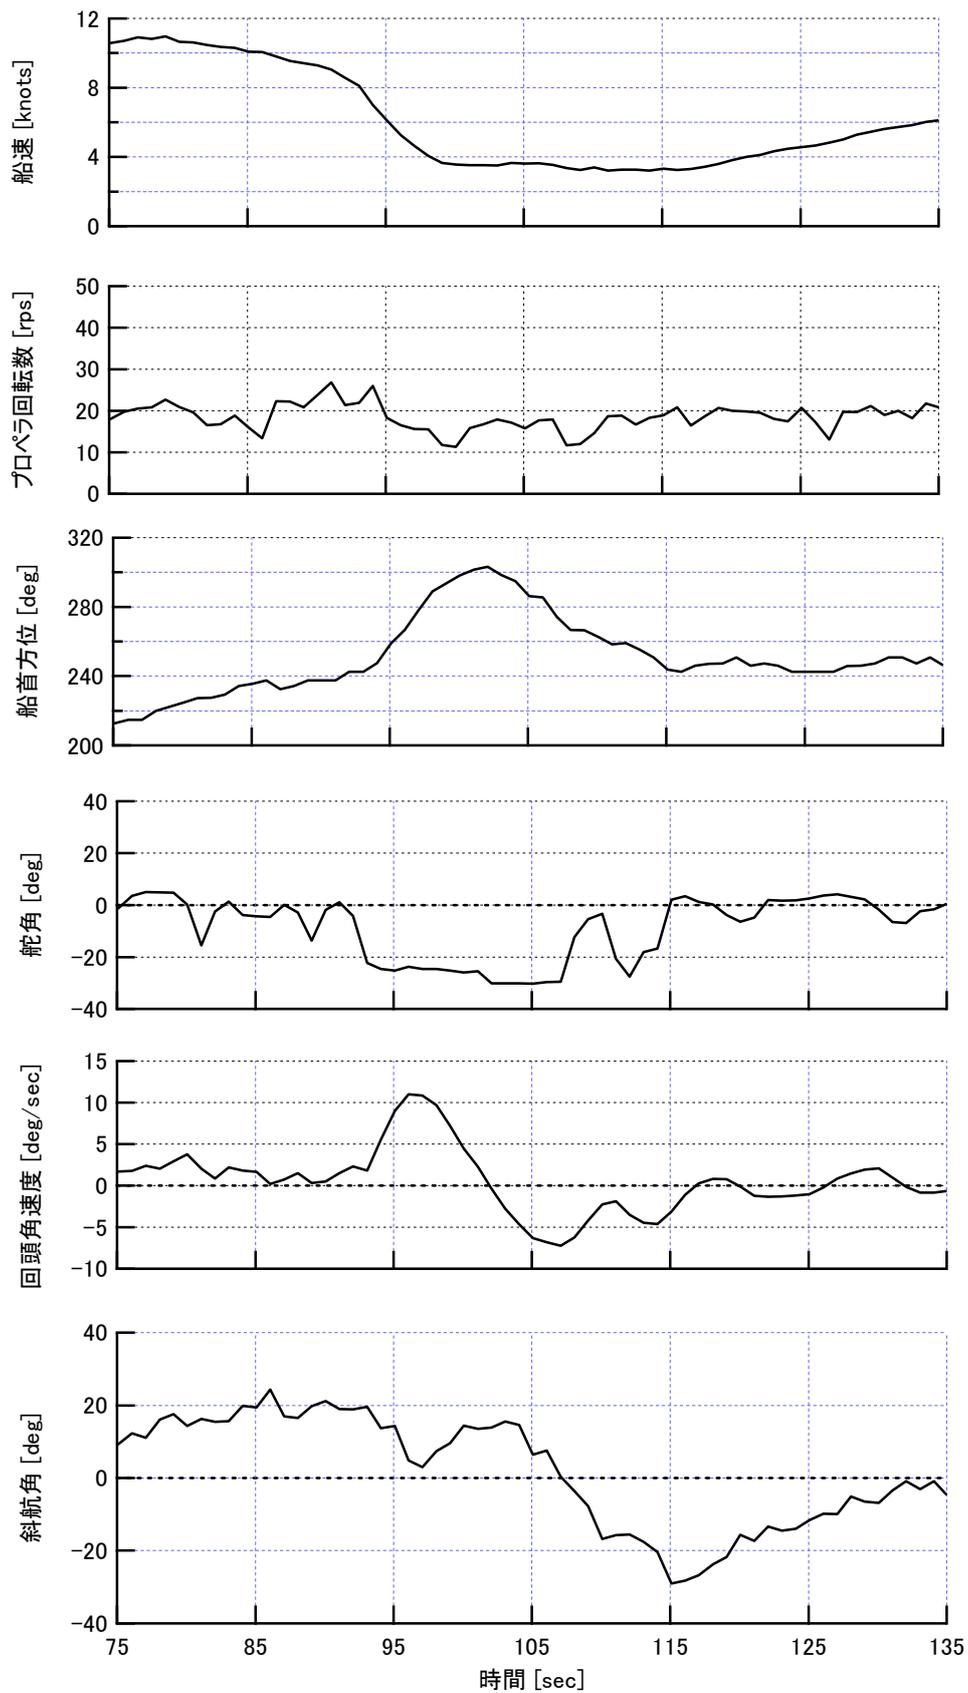
計7回の川下り状態での計測に関する航跡及び時系列(船速、プロペラ回転数、船首方位、舵角、回頭角速度、斜航角)のグラフを図2-5-1～図2-5-14に示す。

航跡図は上が北、右が東を表す。この航跡図は事故現場付近に絞って描画をおこなったものである。座標系は東経138度30分00秒・北緯36度00分00秒を原点とし静岡県を適用区域とするVIII系平面直角座標系(平成14年国土交通省告示第9号)である。航跡上に示している船形は、5秒毎の船の位置及び船首方位を合わせて描画を行っている。時系列のグラフは、航跡と時間の対応を取った形で表記した。船首方位は0度が北、90度が東を表す。

3名の船頭の操船する船の挙動の概要は次の通りである。上流から8～9kt程度の速力で進入した後、憤流域で右回頭・斜航しながら速度は4ノット程度まで減速する。ある程度回頭したところで左に舵を取って針路を元に戻して下流に向かう。

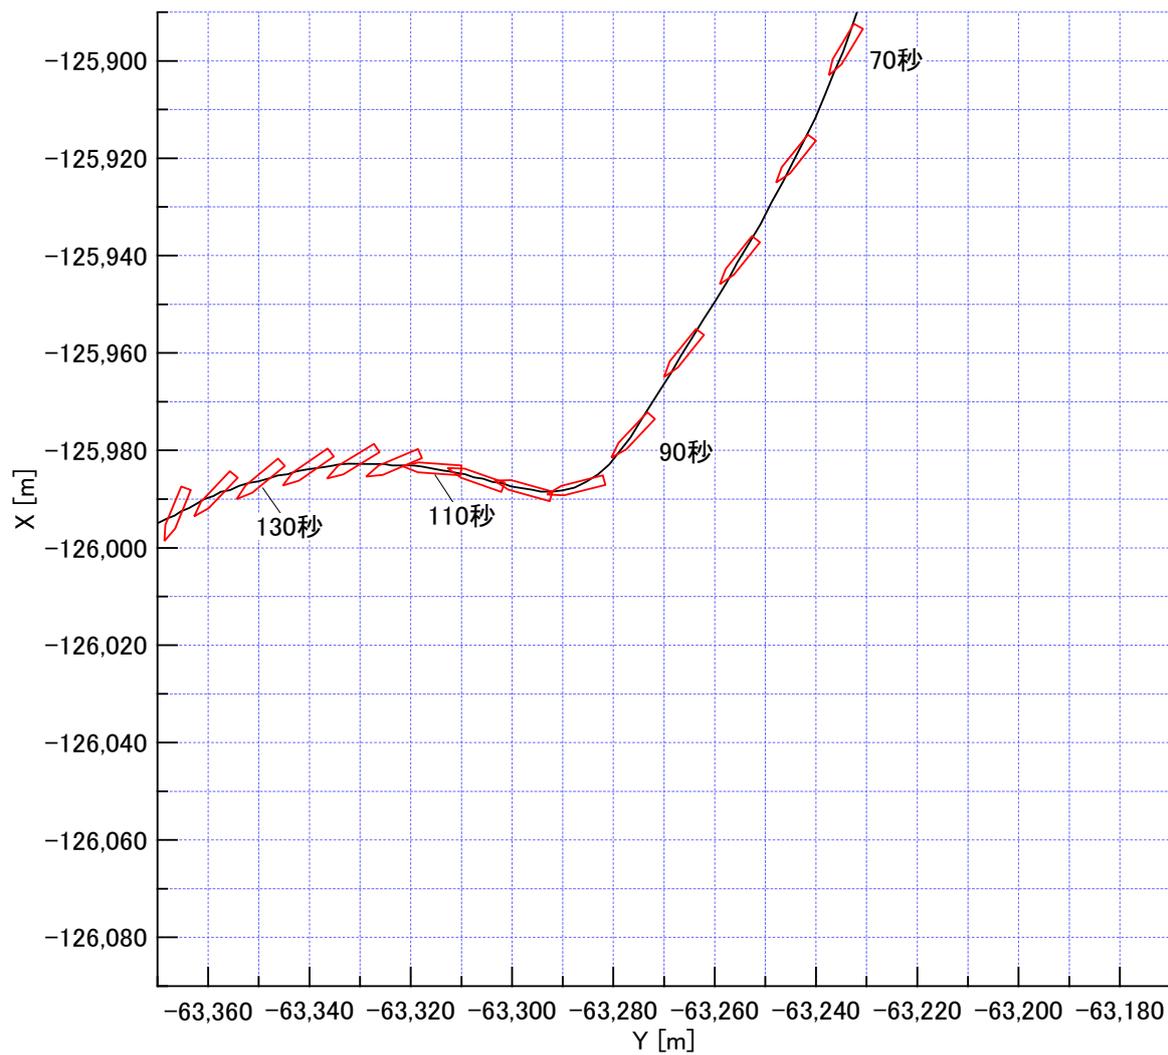
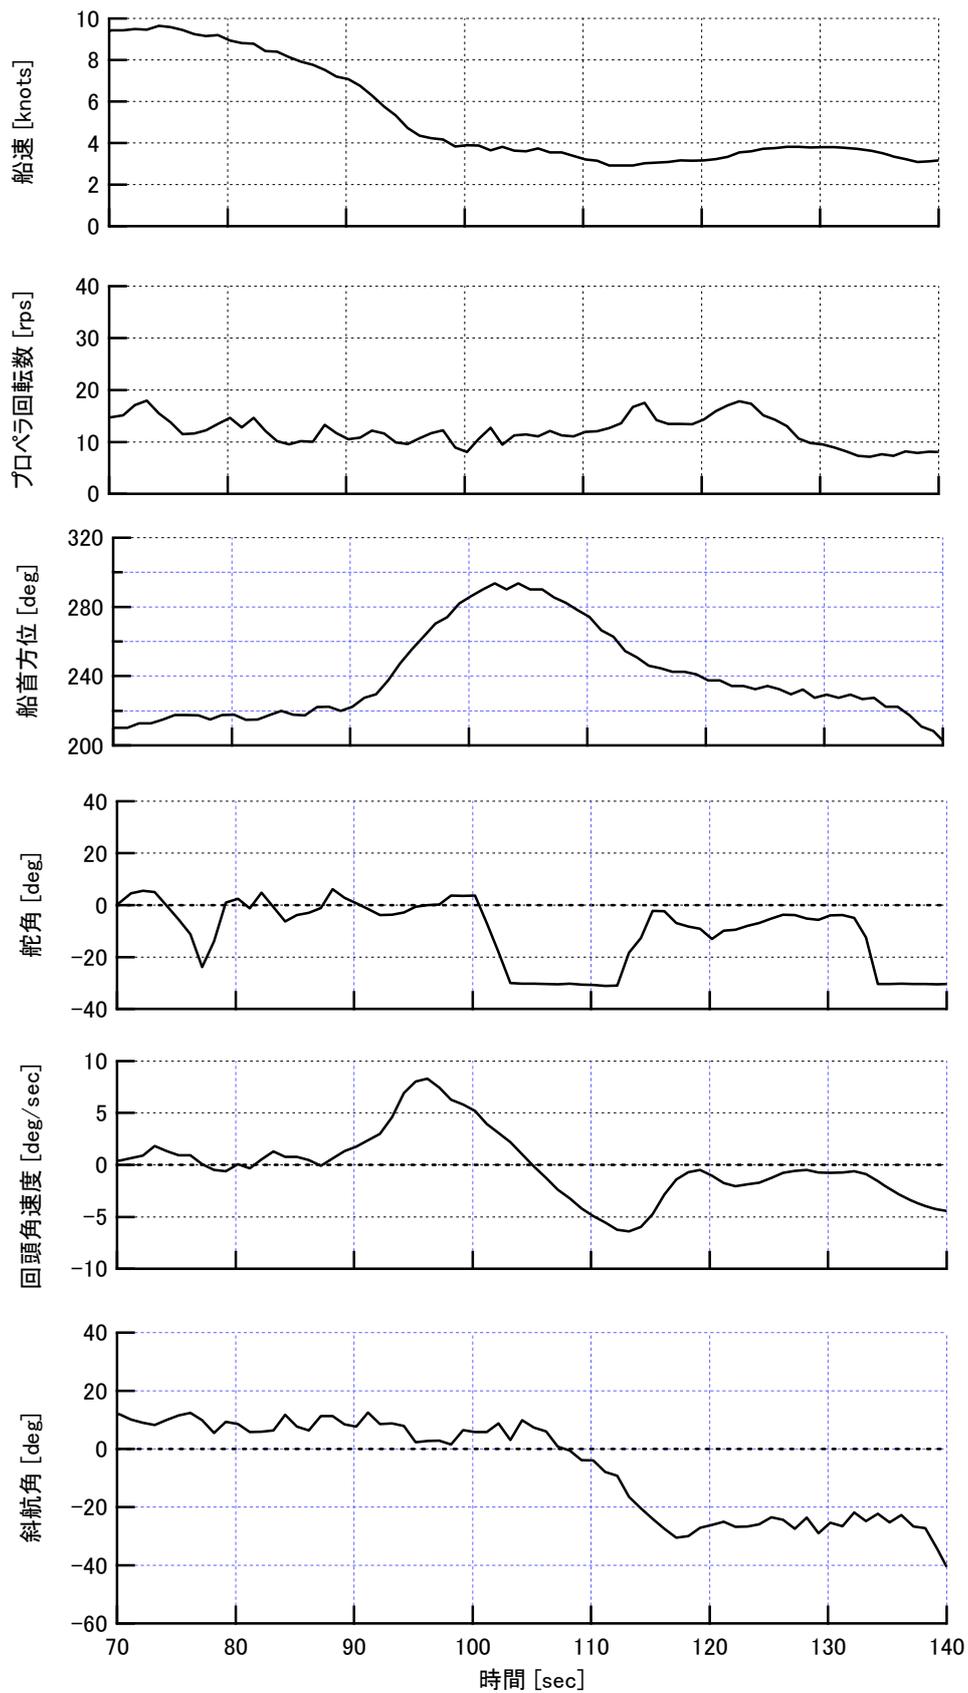
川下り船の船頭3名による通常の川下り状態を各2回計測したほか、乗員2名が船体前半部から船体後半部へ移動した状態でA船頭による川下り状態を1回計測した。

トリムを変更した計測は、1例のみであるが、トリム変更前との差は特に見られない。

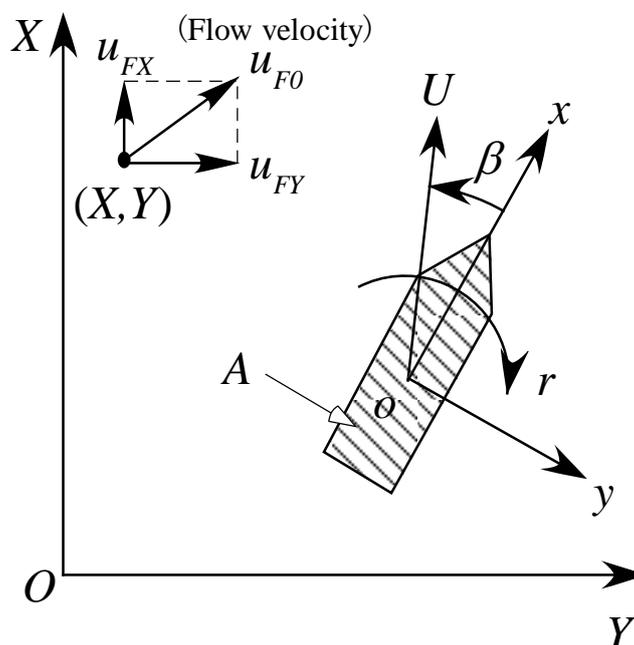
図3-1 座標系

座標系としては、図3-1に示すような空間固定座標系  $O-XY$  及び船体中央に原点を置く船体固定座標系  $o-xy$  をとる。川の流速分布は位置座標  $(X, Y)$  の関数の形で与えられ、その  $X$  方向成分と  $Y$  方向成分を  $u_{FX}$  と  $u_{FY}$  とする。船の占める領域を  $A$  で表す。

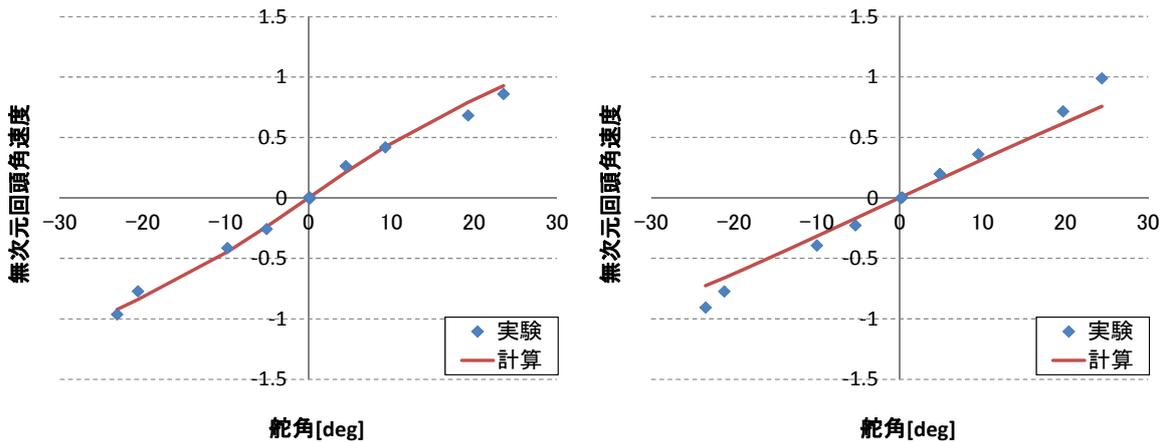
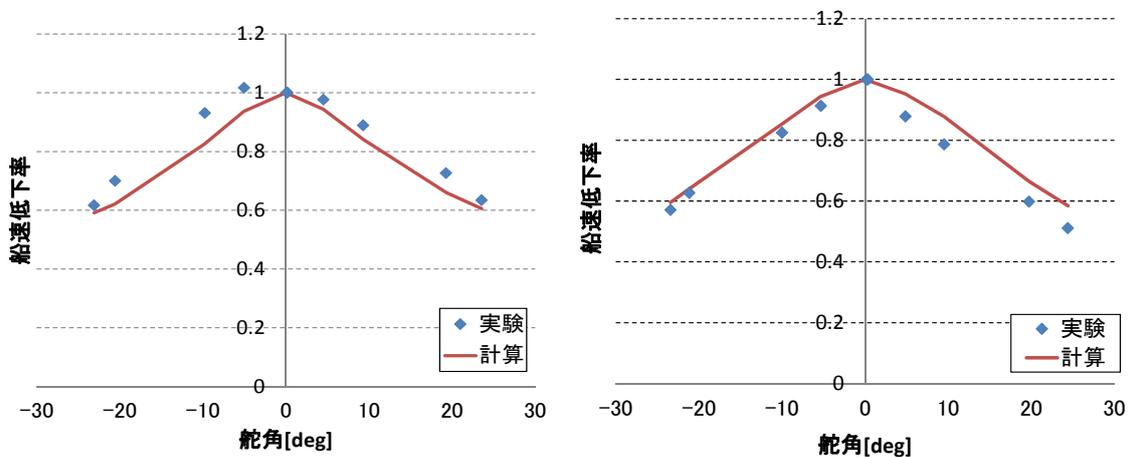
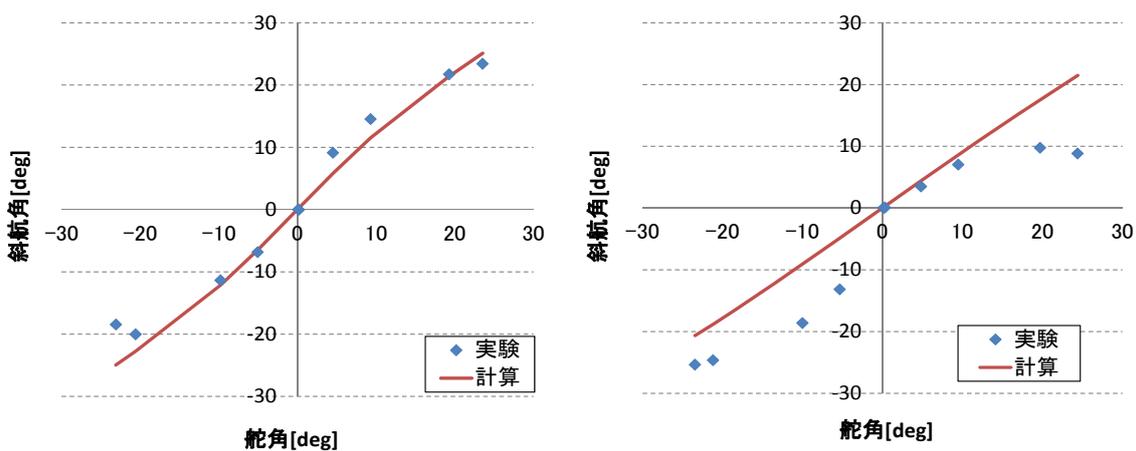
旋回力指数  $K$  と  $\alpha$  については図3-2に示す定常旋回特性(無次元旋回角速度と舵角との関係)を用いて求めた。追従性指数  $T$  については比較的運動が大きい  $10^\circ / 20^\circ$  Z 試験から求めた[2]。

図3-2-1 定常旋回時の無次元回頭角速度(左,事故状態;右,標準状態)

図3-2-2 定常旋回時の船速低下率(左,事故状態;右,標準状態)

図3-2-3 定常旋回時の斜航角(左,事故状態;右,標準状態)

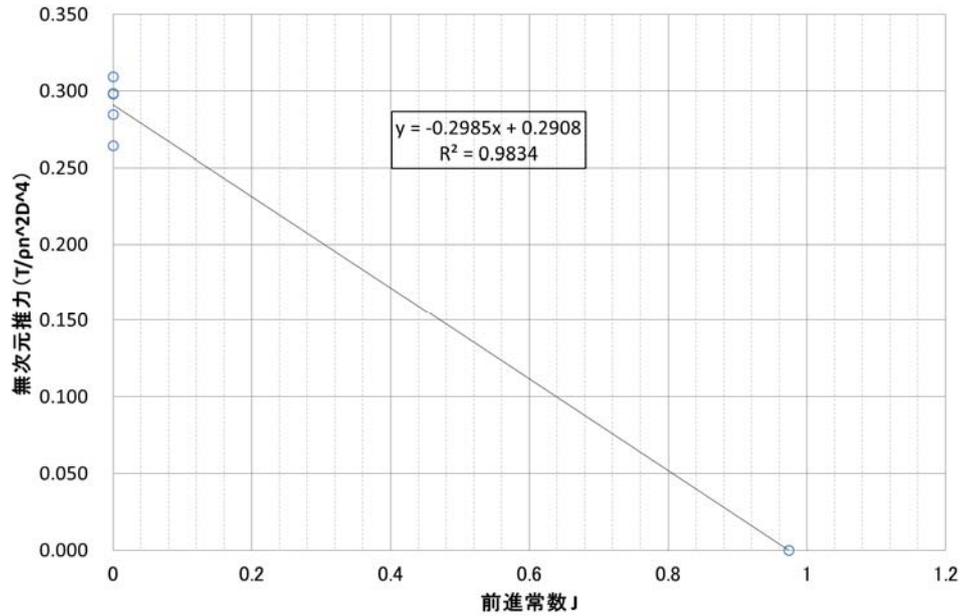
ここで、 $n$  はプロペラ回転数である。係数  $a_{nn}$  と  $a_{nU}$  は直進時のプロペラ推力と回転数から決まる係数である。これらは張力試験結果から推定した船後プロペラの推力特性図2-4-3を直線で表現した図3-3を用いて求めた。具体的には、図3-3の縦軸との交点及び直線の傾きから係数  $a_{nn}$  と  $a_{nU}$  が決まる。係数  $a_{UU}$  は船体の抵抗を表す係数である。この係数は速力試験結果と推力試験結果から求めた。これらの係数から求められる直進時の特性を速力試験結果と比較した結果が図3-4である。係数  $a_{rr}$  及び  $a_{\delta\delta}$  は操縦運動時の船体運動と舵角に起因する力を表すための係数であり、それぞれ旋回と舵の抵抗を表す。これらは旋回試験結果を用いて求めた。

図3-3 船後プロペラの推力特性(縦軸上の点は張力試験結果, 横軸上の点はプロペラピッチとt  
プロペラ直径から決まる値, 前進常数  $J=U/nD$ ,  $D$ :プロペラ直径)

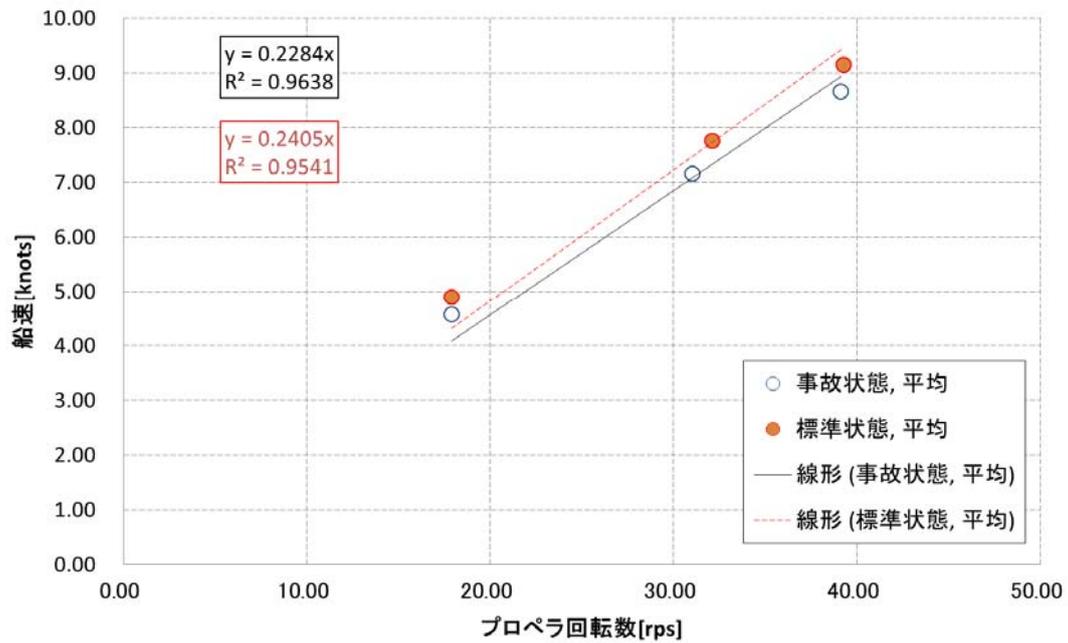
図3-4 速力試験結果とシミュレーションの比較
