別添 3 旅客船第十一天竜丸転覆事故に係る解析についての委託調査

本件は、平成23年8月17日、天竜川で発生した旅客船第十一天竜丸転覆事故の調査に資するため、第十一天竜丸が二俣城址付近の湾曲部で左岸へ衝突に至る状況を計算により推定することを目的とする。

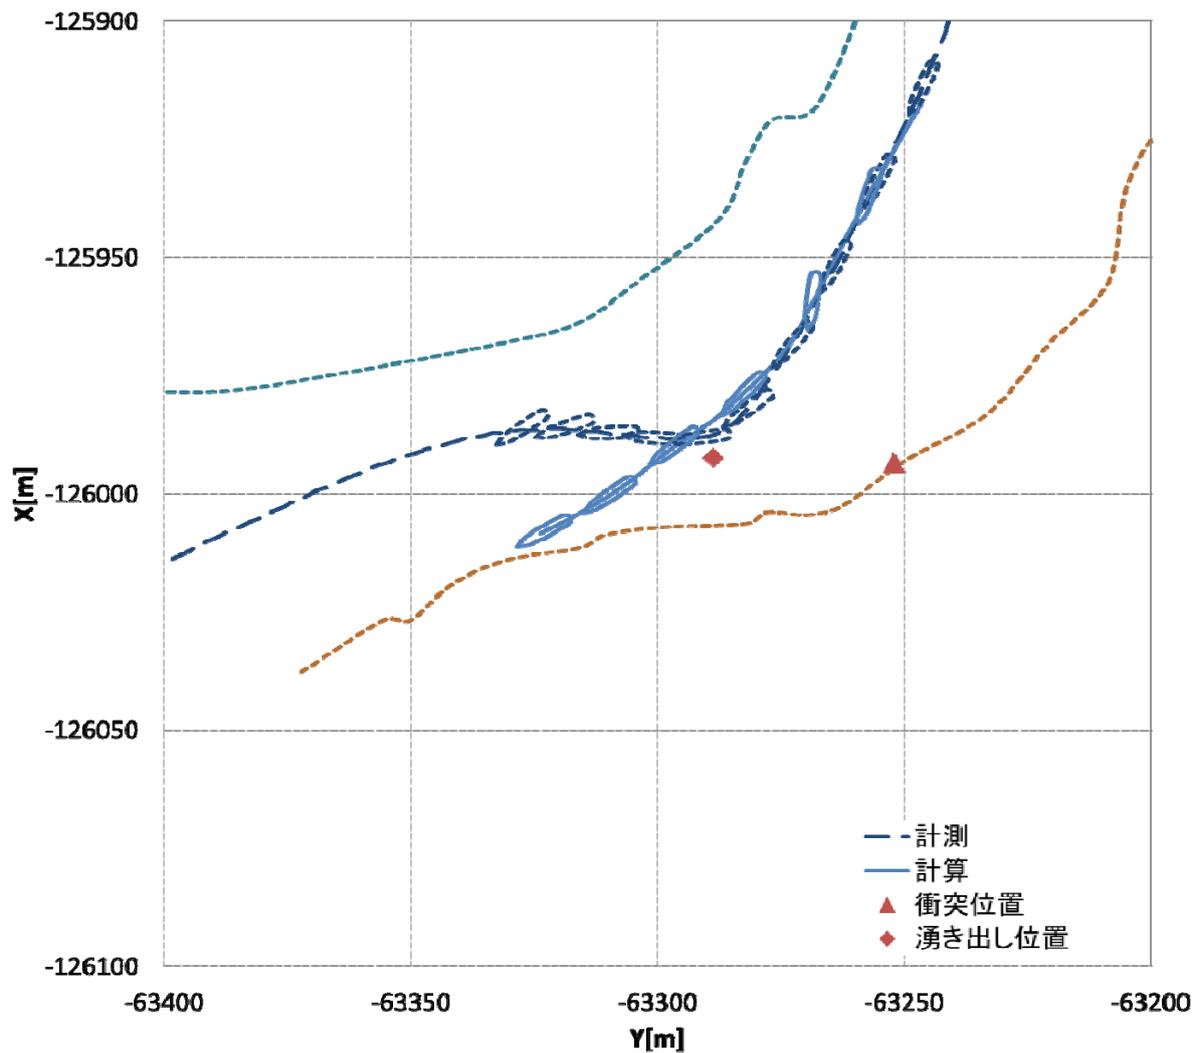
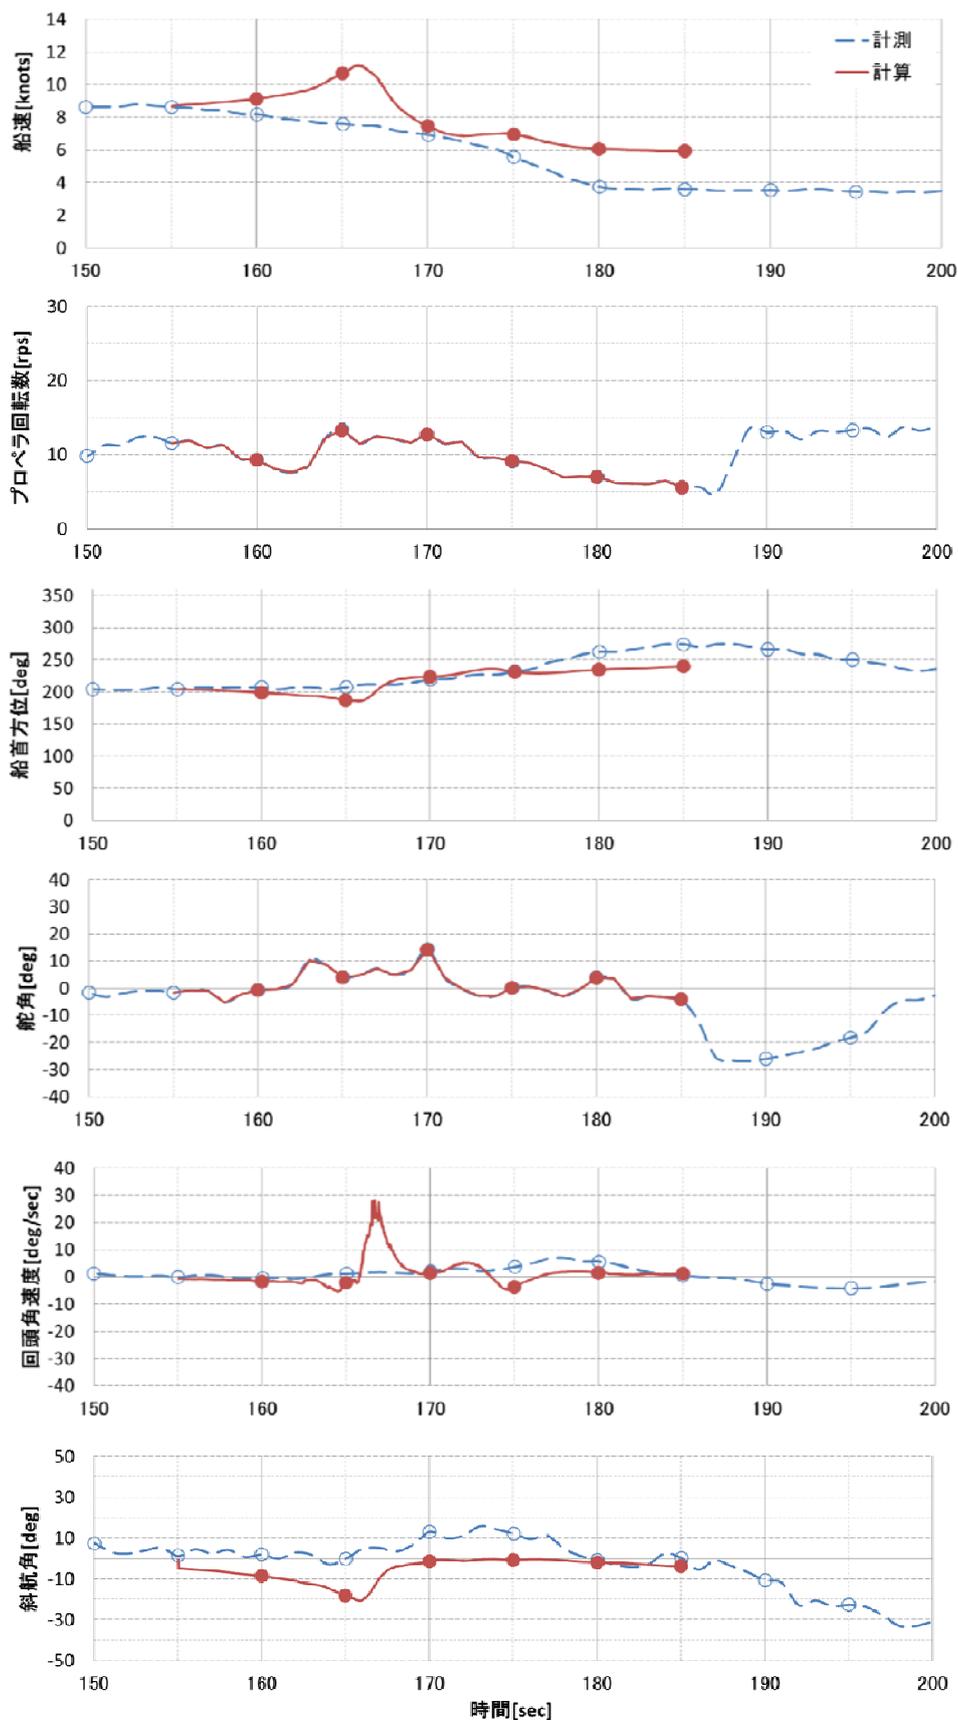
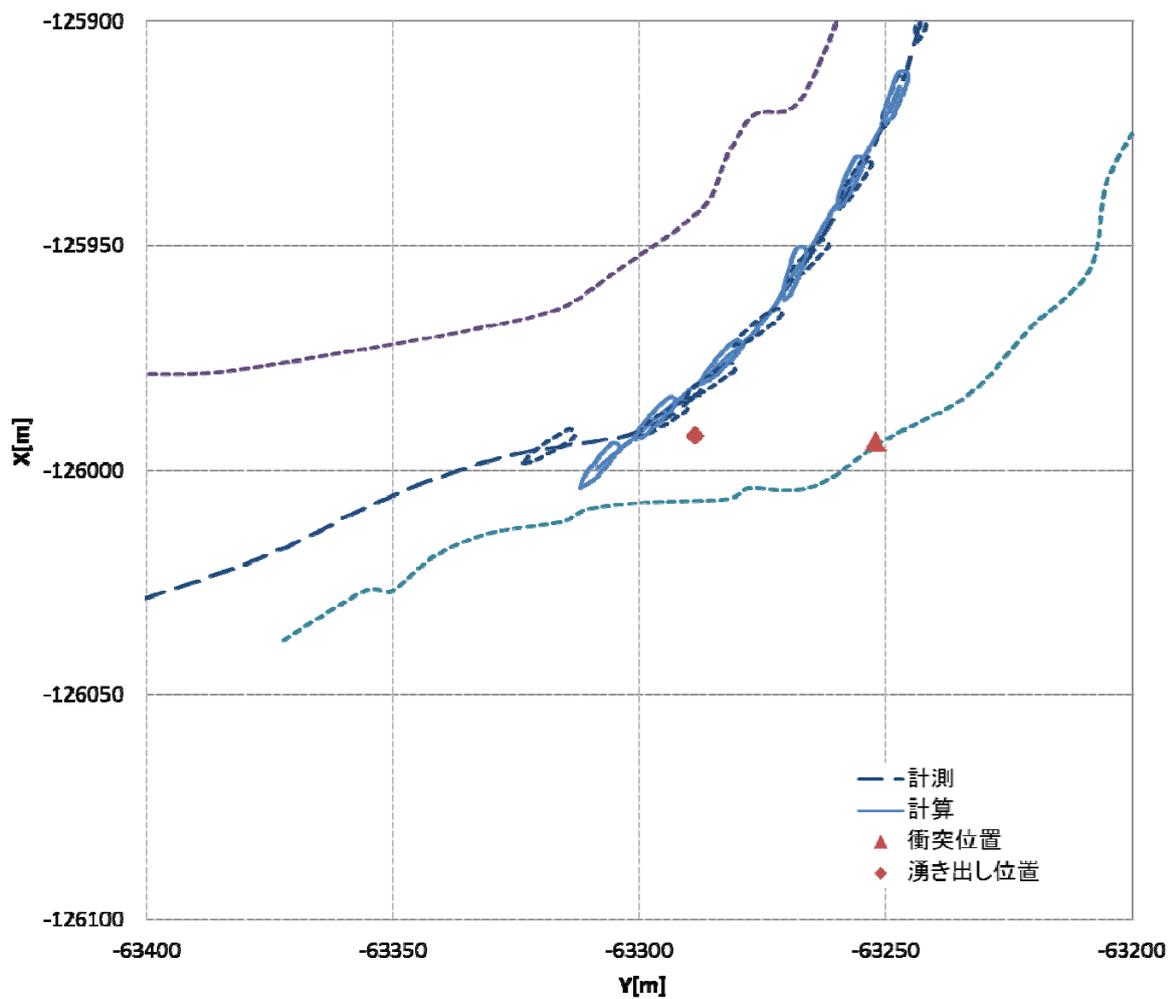
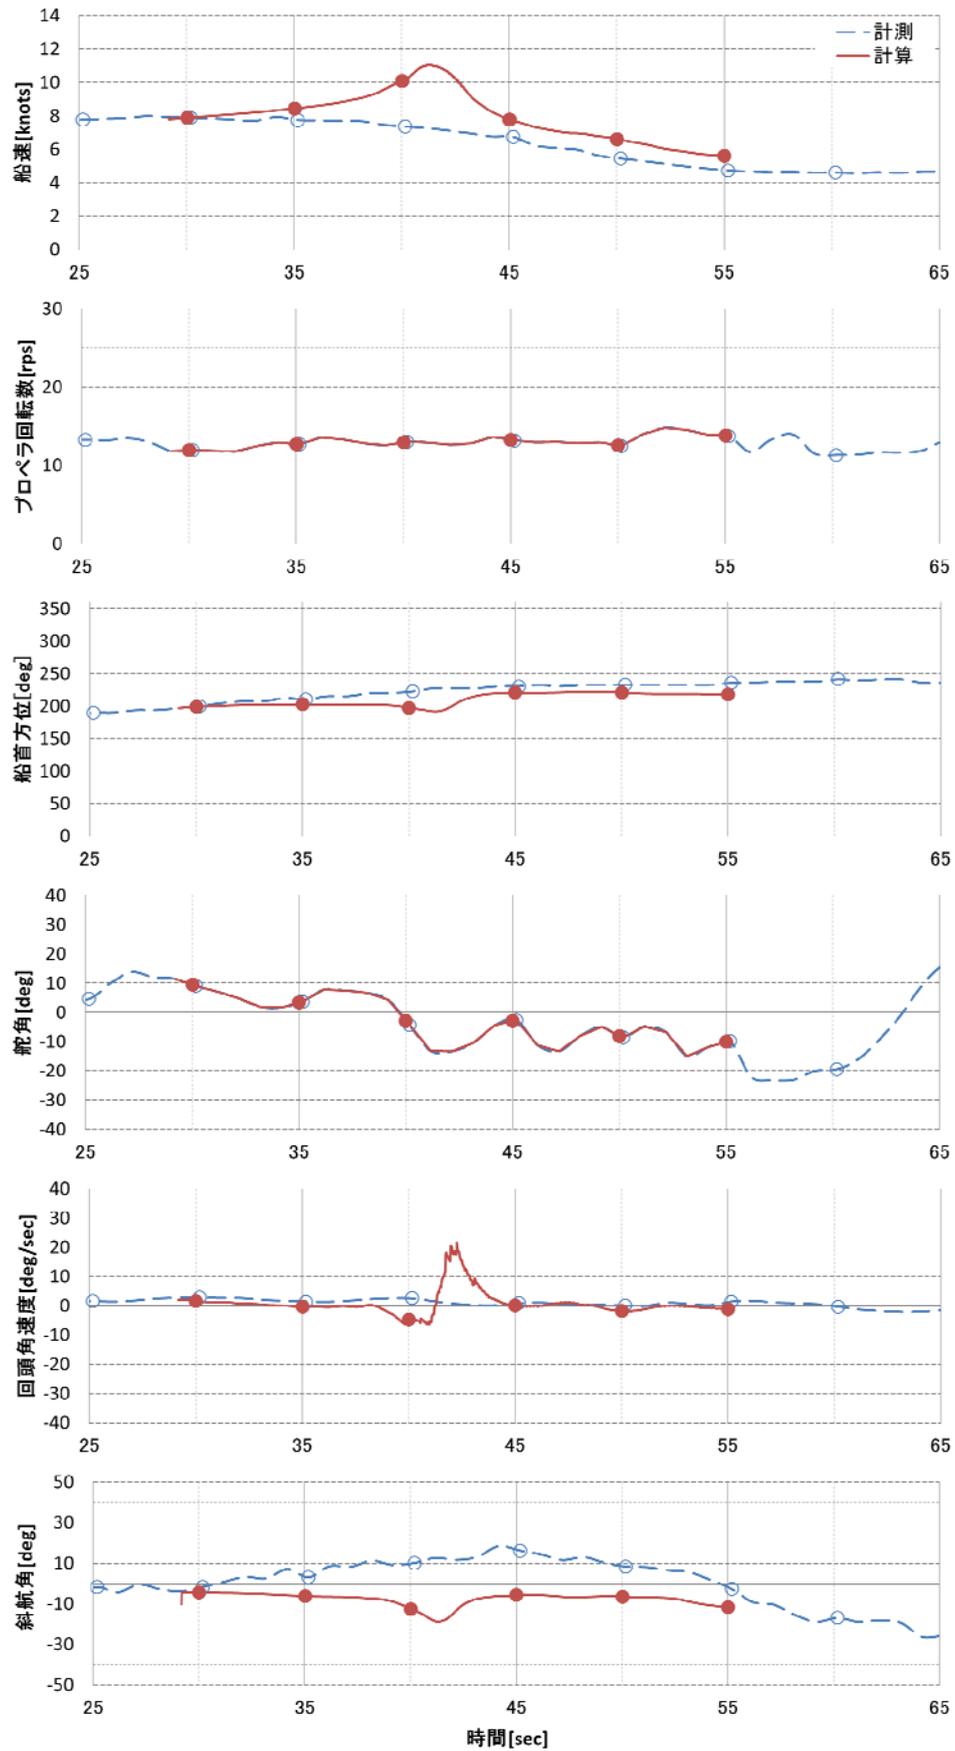
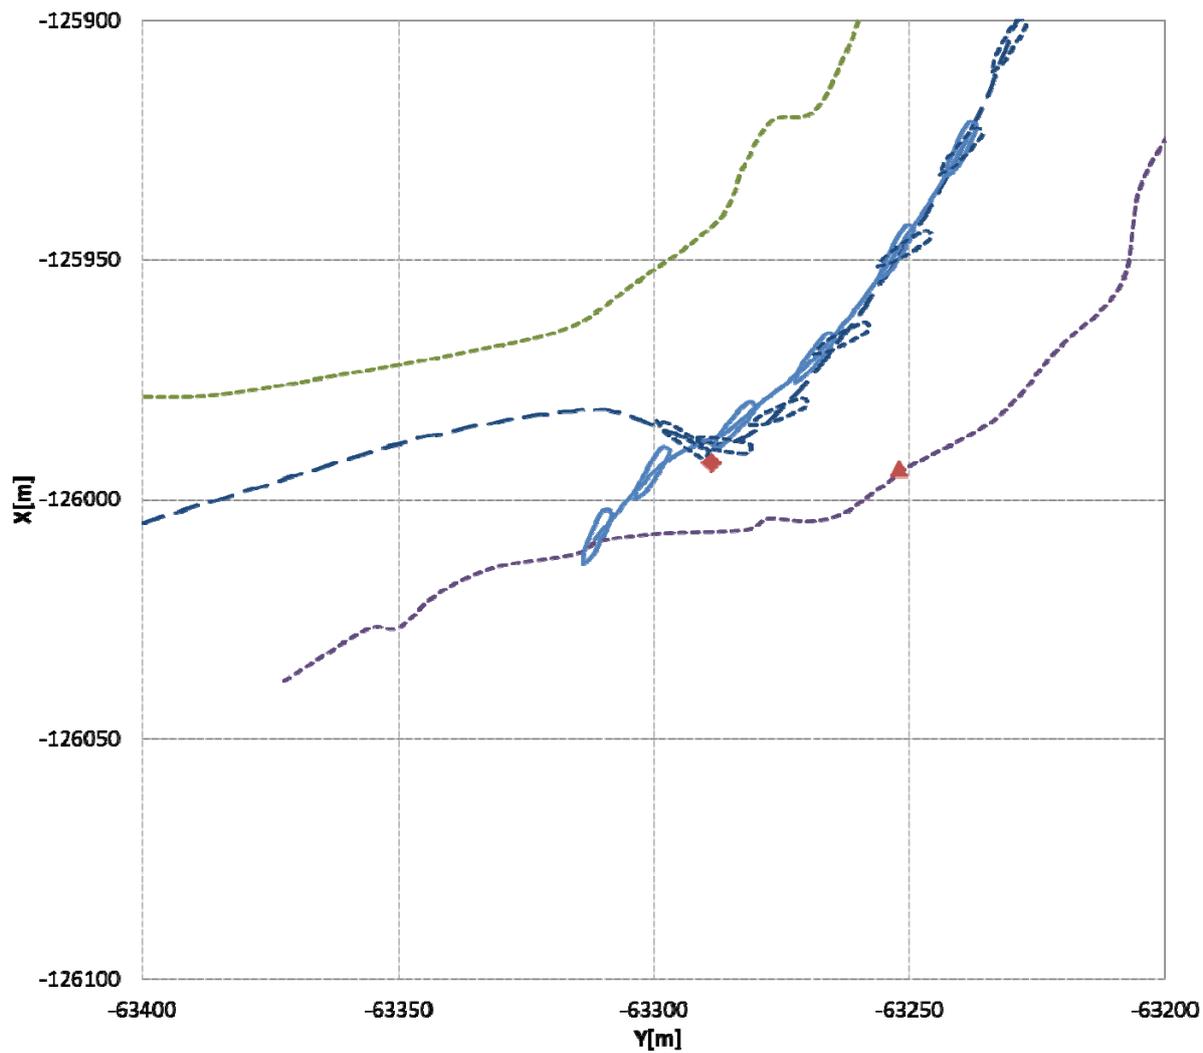
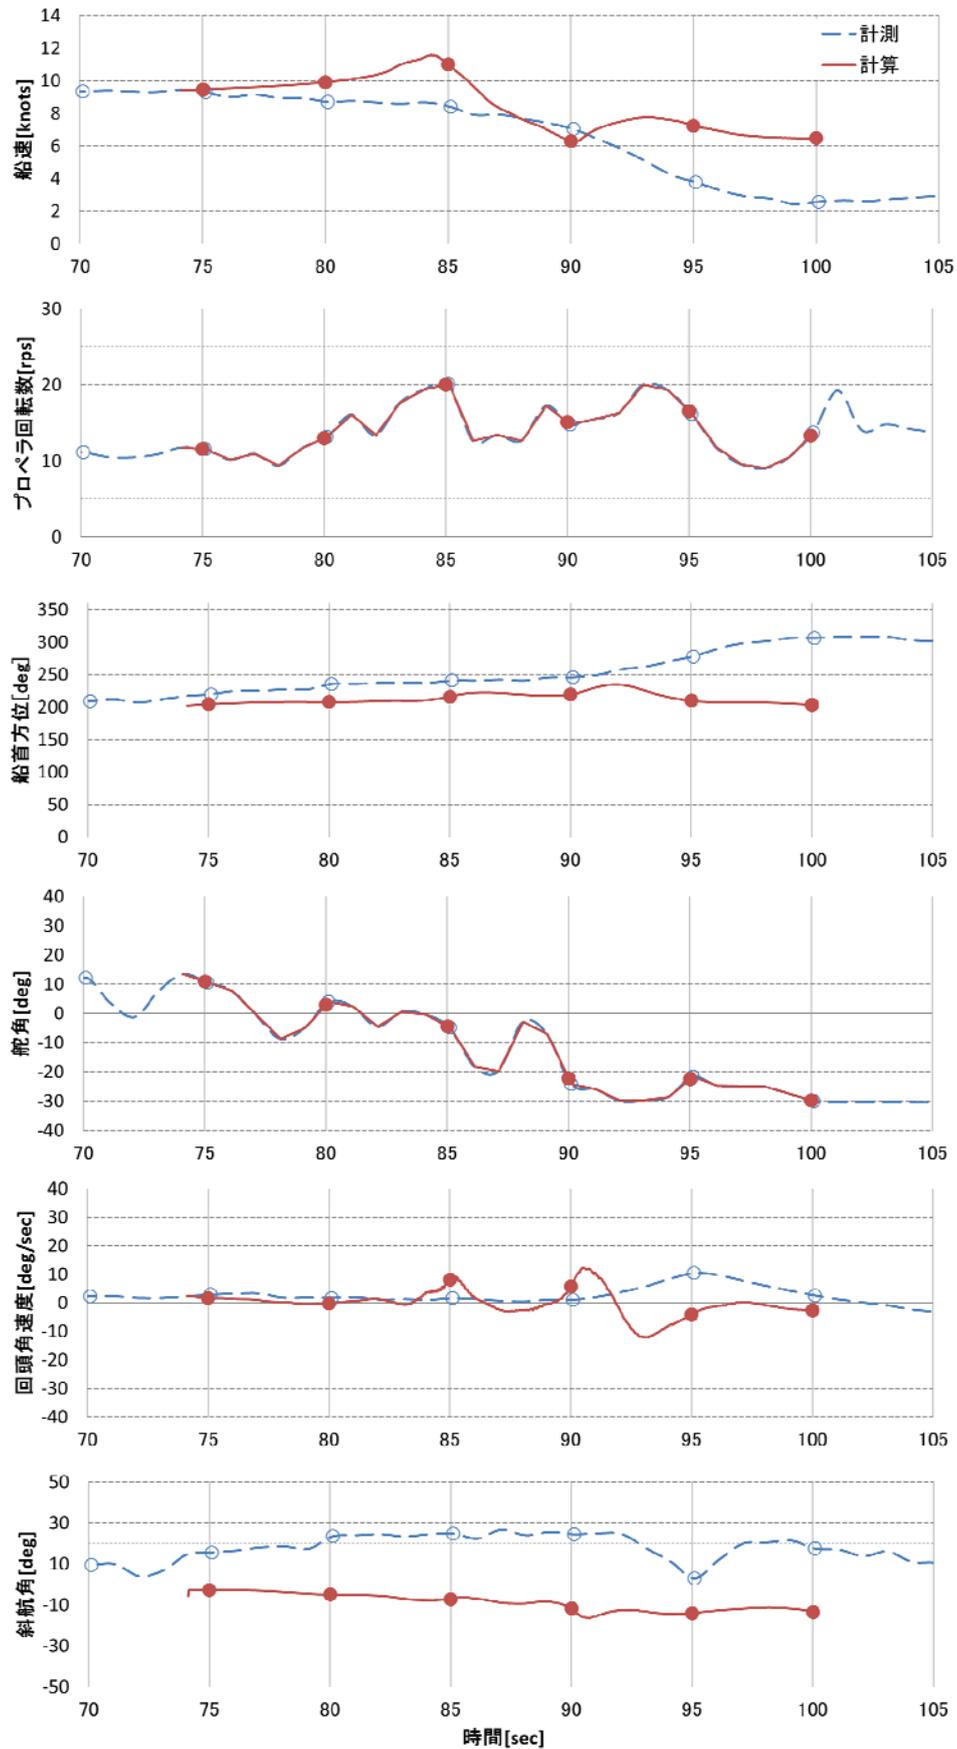
図3-5～図3-7に川下り状態での計測に対応したシミュレーション計算結果を示す。これらは図2-5-1～図2-5-6にそれぞれ対応するものである。航跡図中の船の形は計測データ及びシミュレーション計算結果の各時系列時刻の毎5秒または毎10秒(例えば155秒, 160秒, 165秒, ……)時点での位置と方位を表している。時系列図中には航跡図中の船の形を示した時刻を○または●で示した。

各航跡図中には◆で示した噴流位置( $X = -63288.7\text{m}$ ,  $Y = -125992.4\text{m}$ )、▲で衝突位置( $X = -63252.045\text{m}$ ,  $Y = -125993.573\text{m}$ )を表した。

いずれのシミュレーション計算でも噴流に近づく前の流速が早い部分を通過することが原因と考えられる船速の増加が見られる。この際、船首方位が流れの方向を向くような回頭角速度の変化も見られる。しかし、実際の計測にはそのような増速は明確には見られない。実際の計測では、噴流近くにおいて噴流の影響で船の航跡は右に曲がる傾向が見られる。シミュレーション計算でも図3-7のごく噴流近くに接近した際に類似の傾向が見られるが、実際の計測結果ほど明確ではない。これらの違いの原因としては、複雑に変化する流れ場中における船体運動を簡易な数学モデルでは十分表現できていないことが考えられる。

詳細な違いはあるが、噴流近くまではシミュレーション計算は実際の船の航跡を表現しているように見える。一方、噴流近くを通過後は、類似の傾向が見られるが、噴流の影響の違いで航跡は図3-5, 7など大きく異なる例も見られる結果となった。

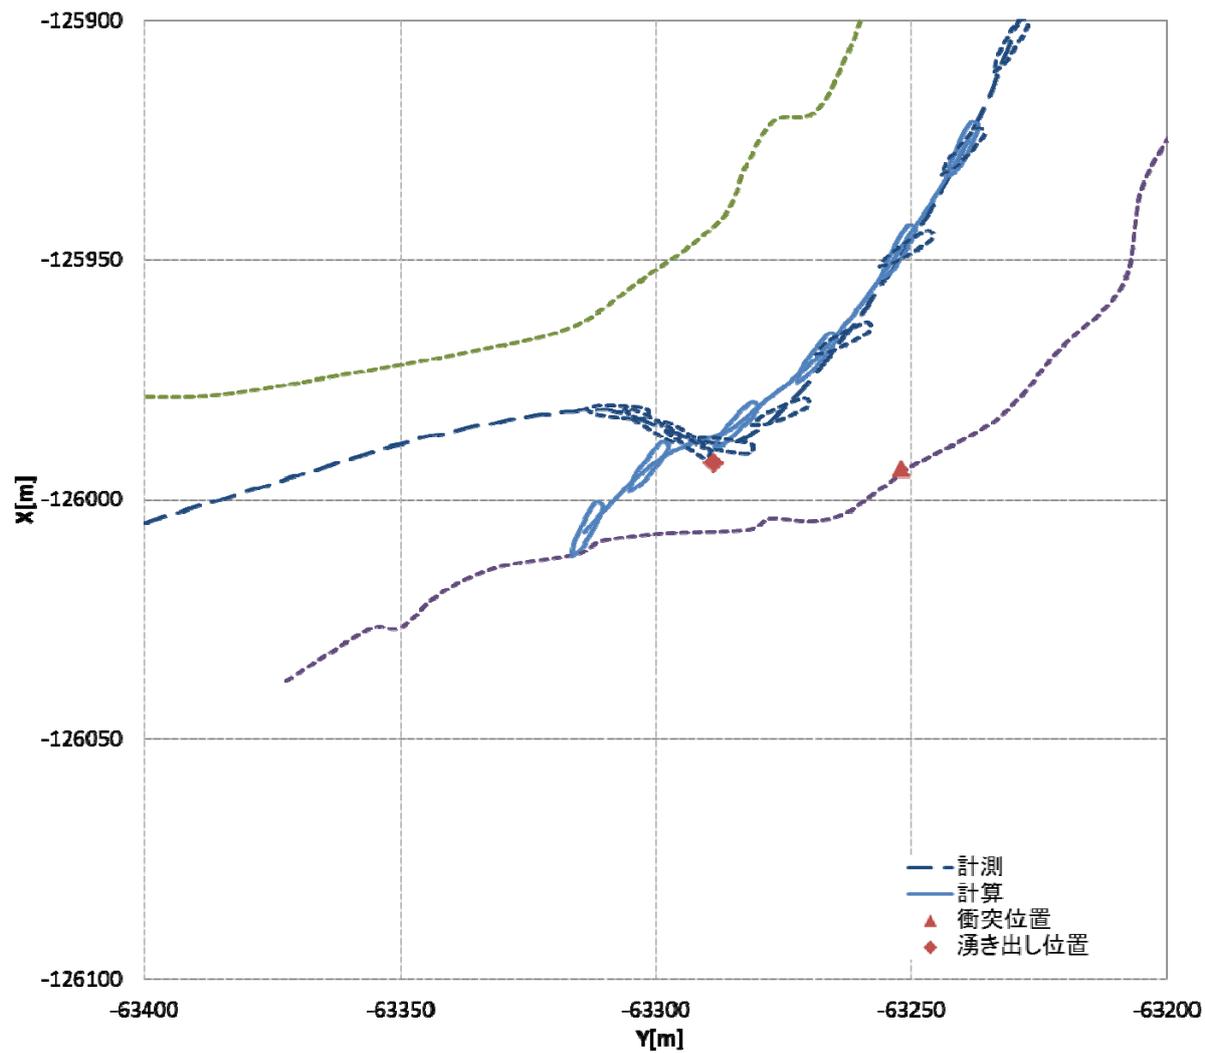
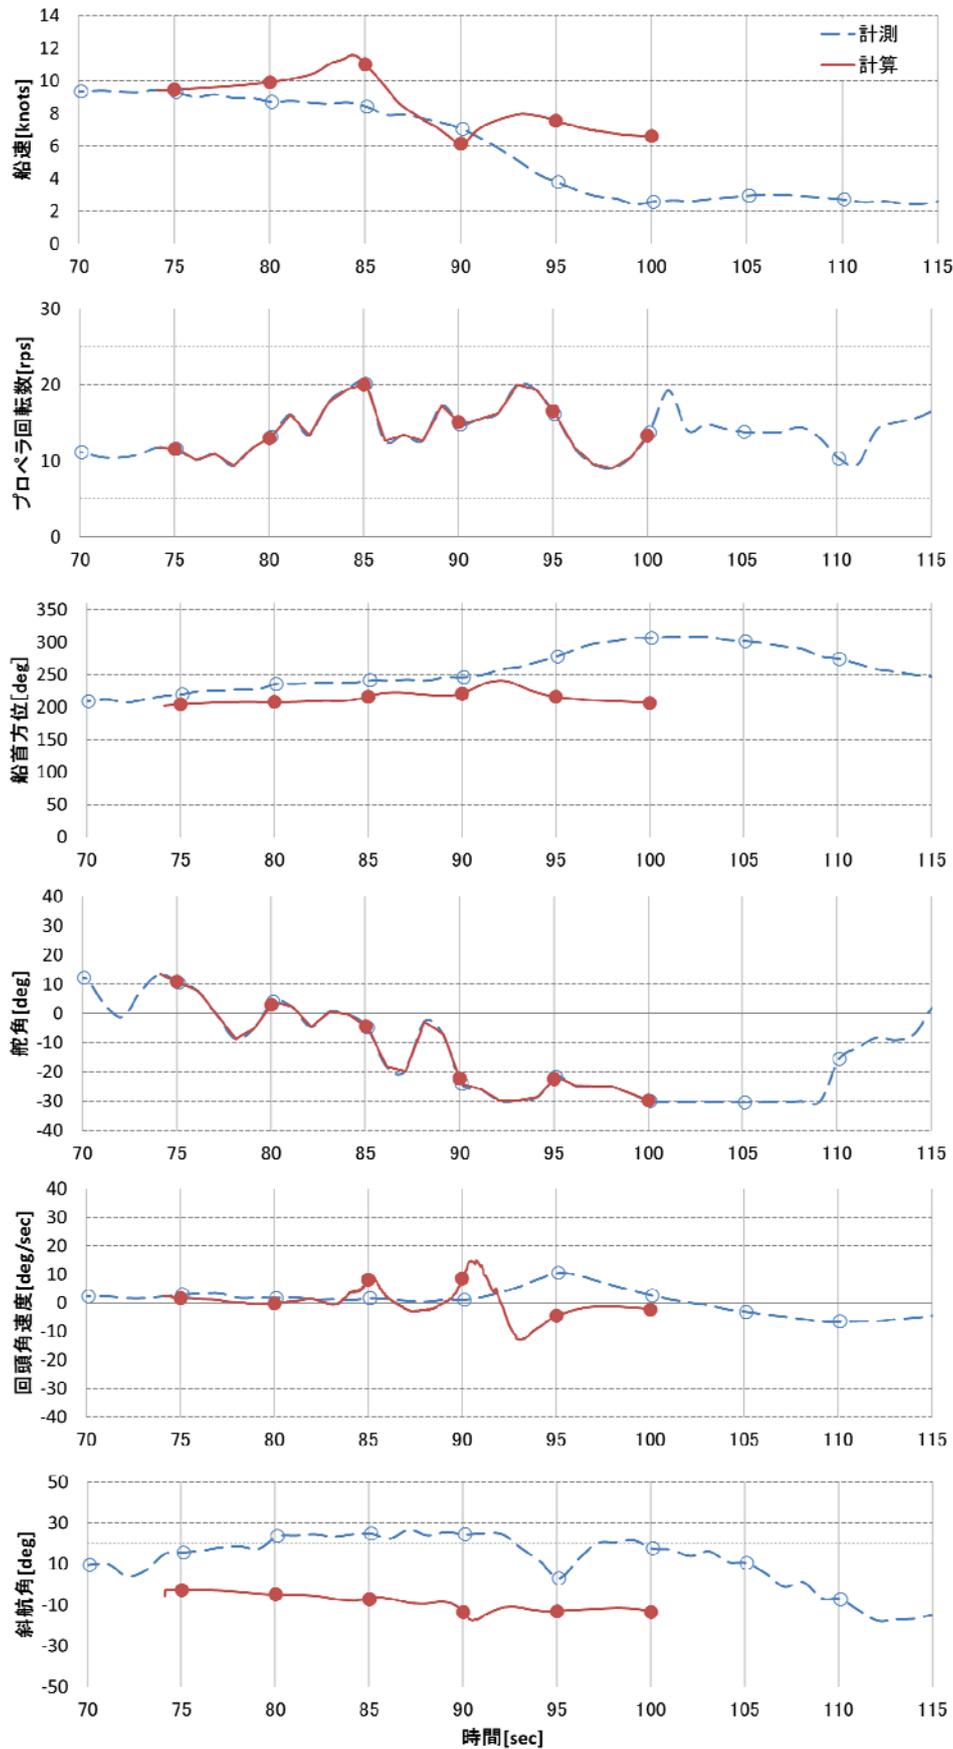
噴流の強さは二とおり变化させた。一つは噴流中心の流速のみを 5m/s から 7m/s に強くしたもの、もうひとつは噴流中心の流速は 5m/s のままで噴流の広がりを表す係数を-0.3912 から-0.1 に変えたものである。もとの流場の噴流が中心から半径約 4.1m の位置で流速が 1.0m/s(約 2kt)に減少するのに対し、前者は流速が 1m/s にまで減少するのは半径約 5.0m の位置、後者は半径約 16.1m の位置になるような噴流を表す。

図3-8に噴流中心の流速を 5m/s から 7m/s に増加させた場合の計算結果、図3-9に噴流中心の流速は 5m/s のままで噴流の広がりを表す係数 a を-0.3912 から-0.1 に変えた場合の計算結果を示す。プロペラ回転数と操舵は操船時のままで変えていない。

噴流の強さを变化させる前の図3-7と噴流中心の流速を 7m/s に増加させた図3-8、噴流の広がりを増加させた図3-9を比較すると、いずれも噴流の強さと広がりを増加させた方が噴流付近での船速の減少と回頭角速度の増加、斜航角の増加が見られる。船速の減少、回頭角速度の増加及び斜航角の増加の程度は噴流の広がりを増加させた場合の方が大きい。これは上述したように噴流のおよぼす影響の範囲の違いによるものと考えられる。しかし、いずれの場合も船首が川の上流を向くほどの作用は船におよぼしてはいない。

図3-8-1 C 船頭1回目操船対応計算(噴流中心流速を7m/sに変更)

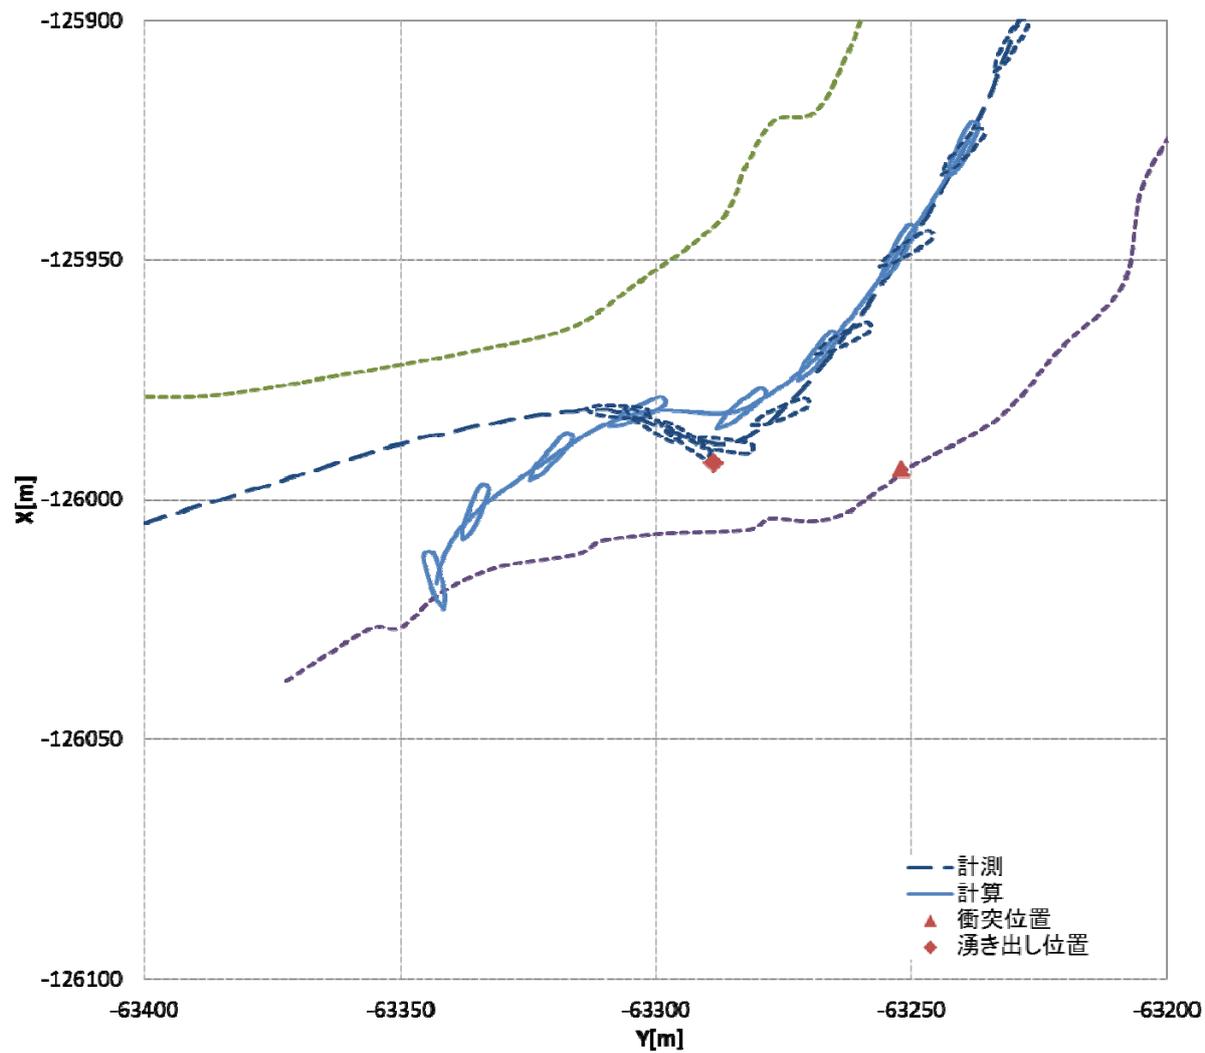
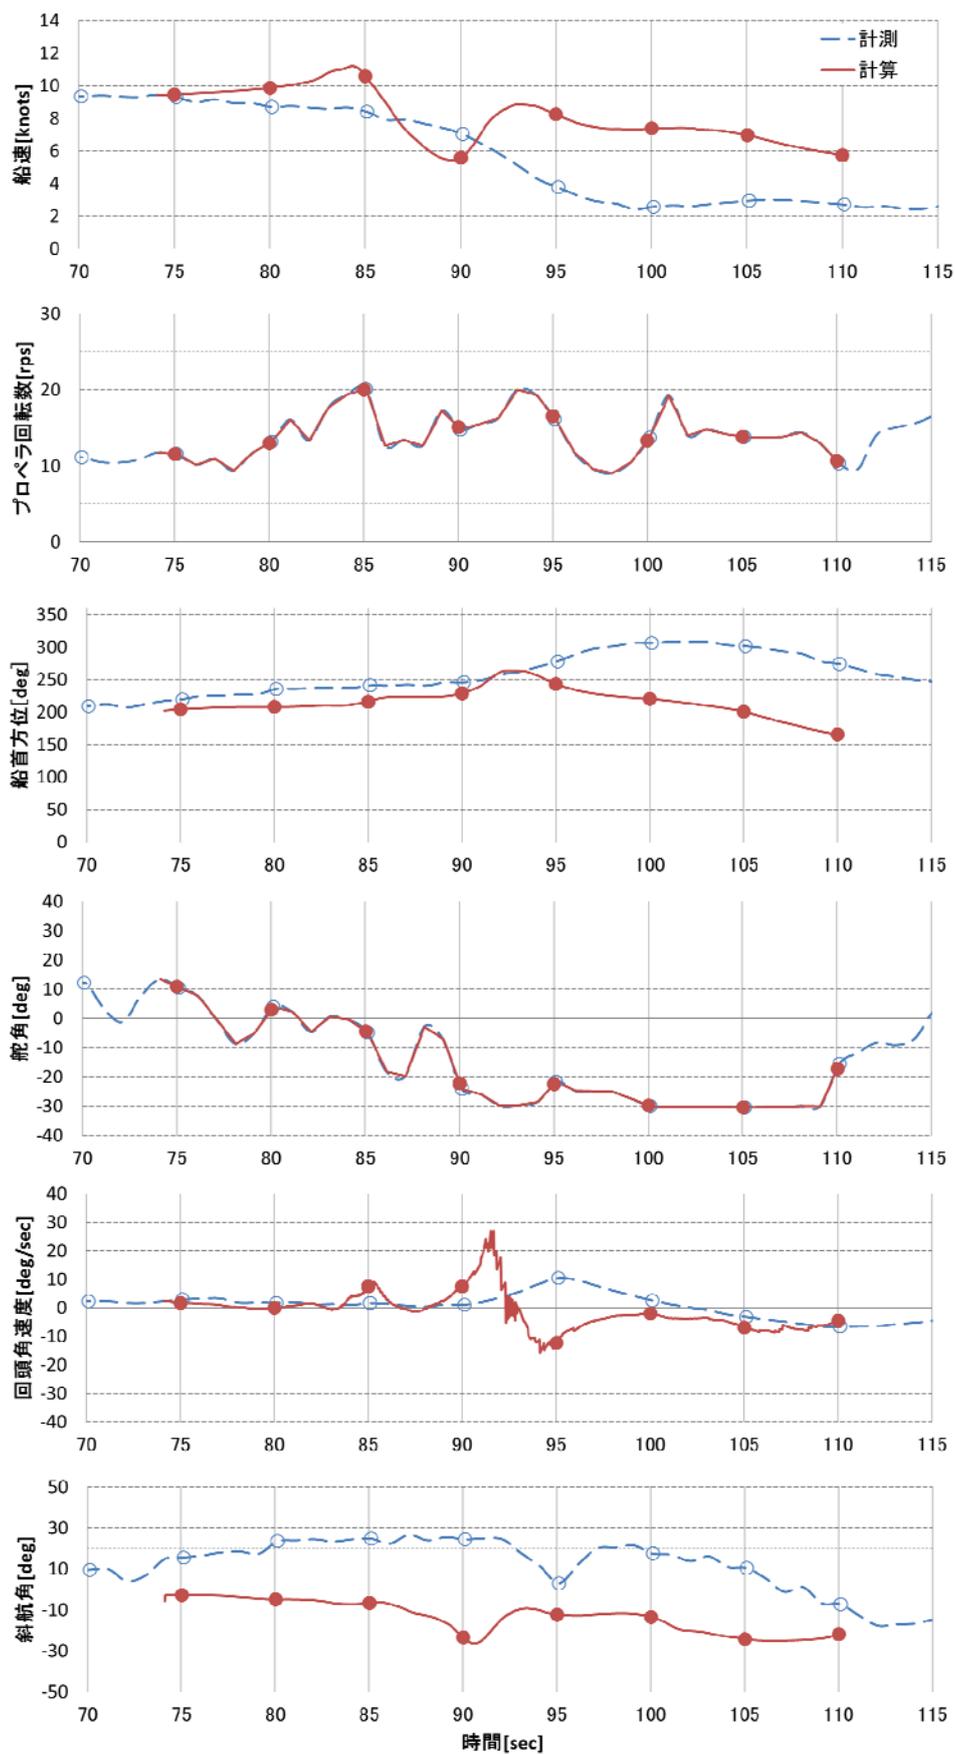
図3-9-1 C 船頭1回目操船対応計算(噴流の広がりを表す係数を-0.1に変更)

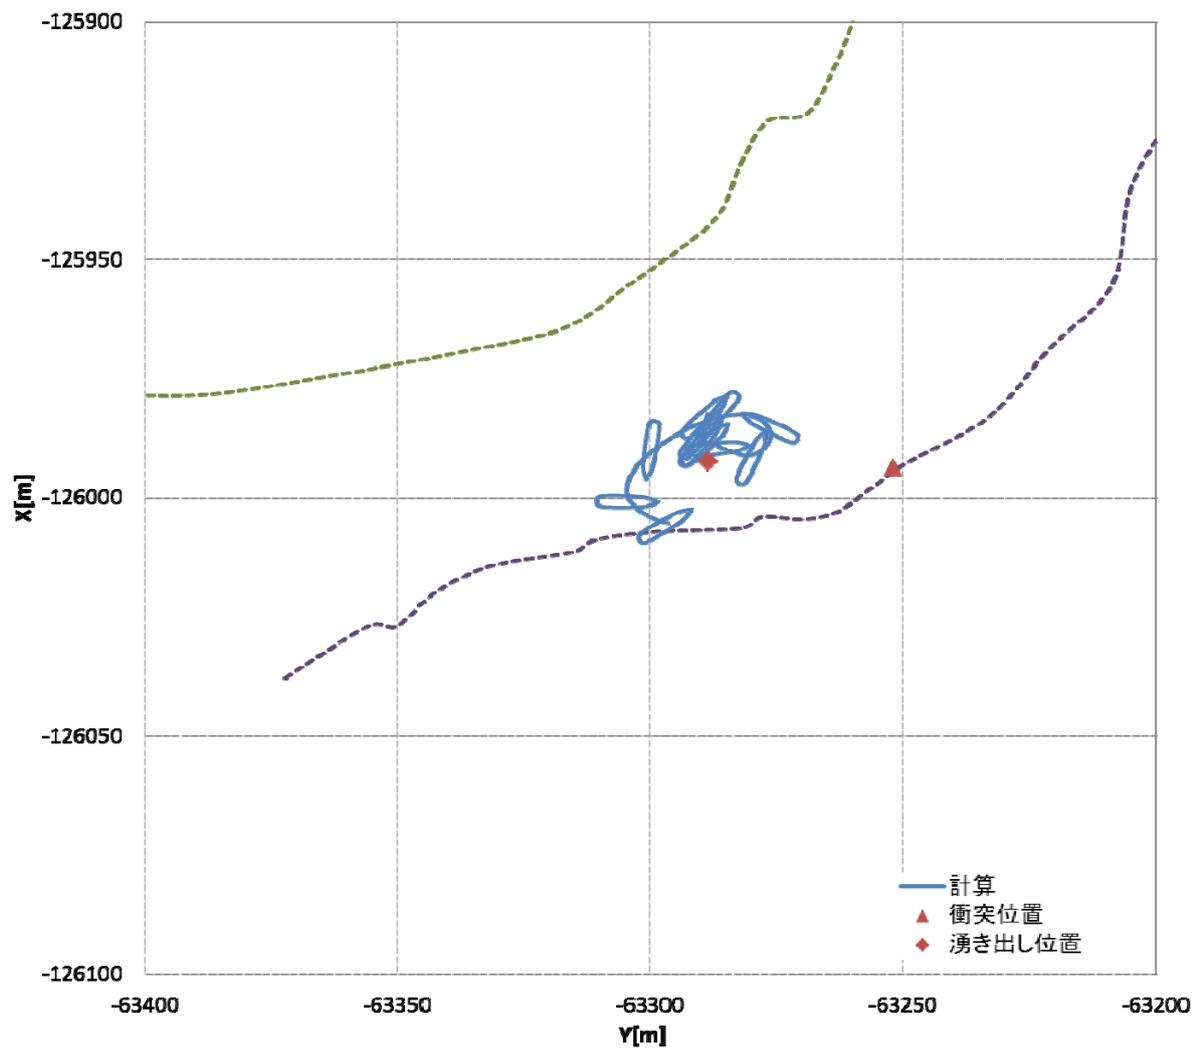
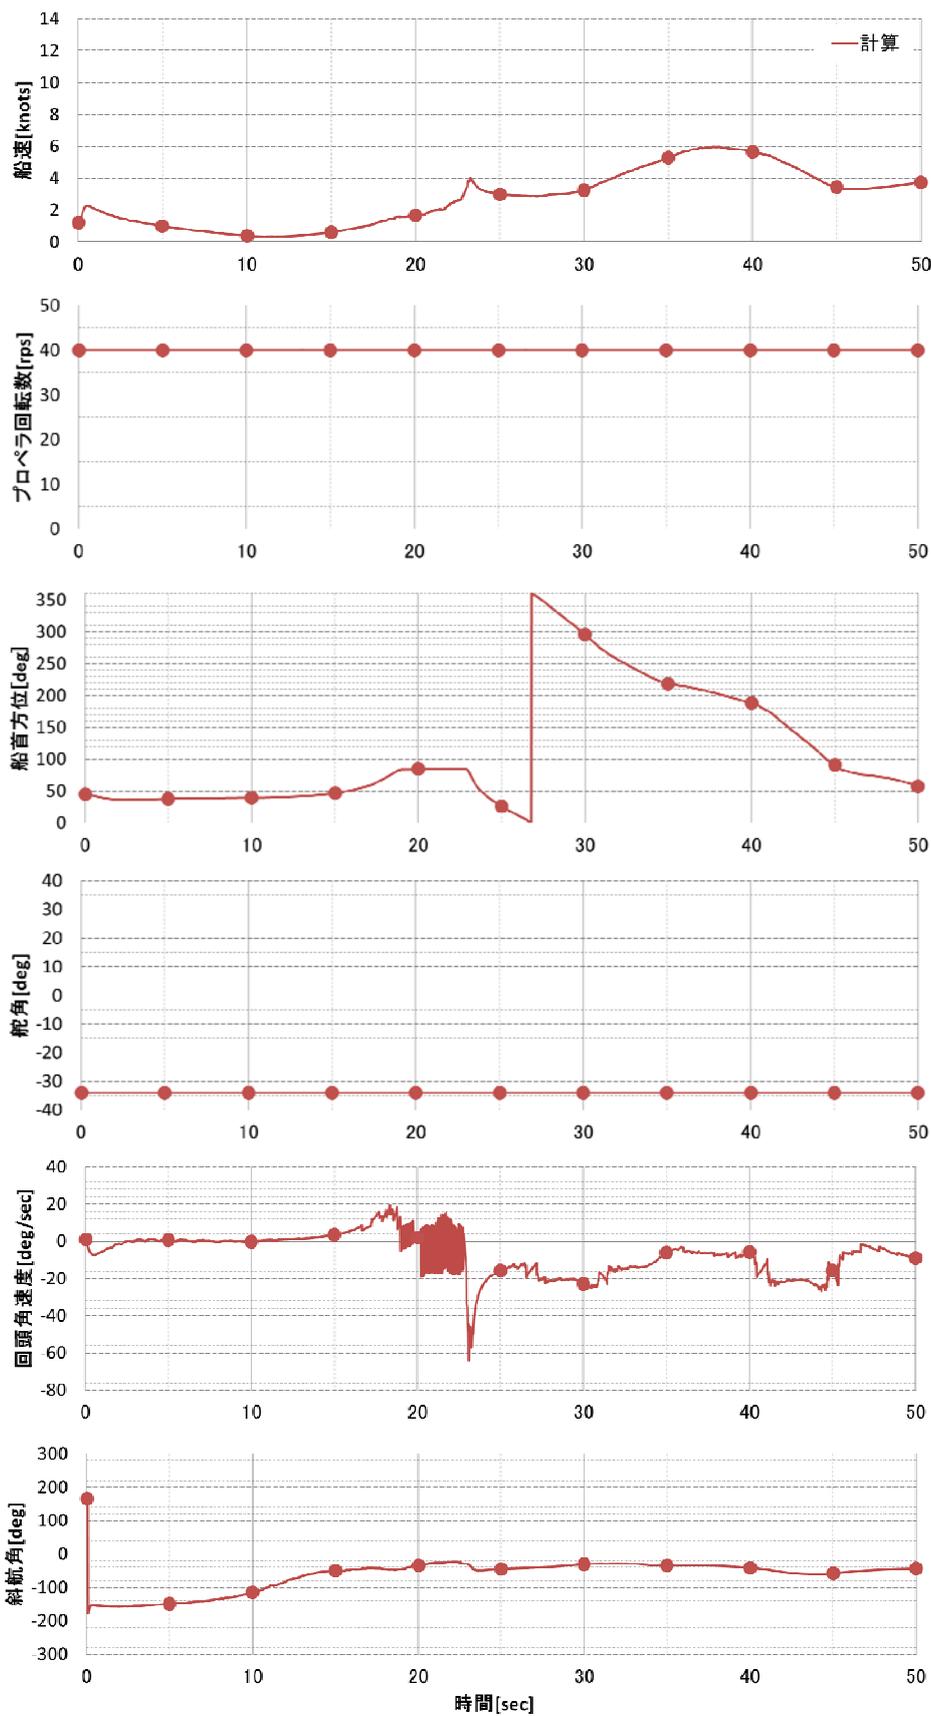
噴流付近の川上で船首方向が川の上流方向(北東45度)で船速が微速状態から左舵角を34度・プロペラ回転数を2400rpmとした場合のシミュレーション計算をおこなった。初期位置を3種類設定した。噴流中心から北10m位置を初期位置とした結果を図3-10に、北東10m位置の結果を図3-11に、東10m位置の結果を図3-12に示す。

初期位置が噴流中心の北10m位置の場合は初めの約20秒間は位置も船首方位もほぼ変化していない結果となっている。この噴流北から西側の流域の流速は下流方向に2~3m/s前後(約4~6kt)程度であるから、平水中で約8ktの船速を出すことのできる本船は定常直進状態であればさかのぼれるはずであるが、初期状態が微速で増速に時間がかかることと最大舵角をとっていることで斜航・旋回による抵抗及び舵抵抗のため(「図2-4-8船速と舵角の関係」参照)船速が増加せずかつ舵による旋回力と流れの効果が相殺したためこのような状態で推移したものと思われる。その後噴流の影響を受けながらも左旋回して流れの速い部分に入って下流に流される結果となっている。

図3-10-1 噴流北 10m 位置での低速状態からの操船対応の計算(航跡)

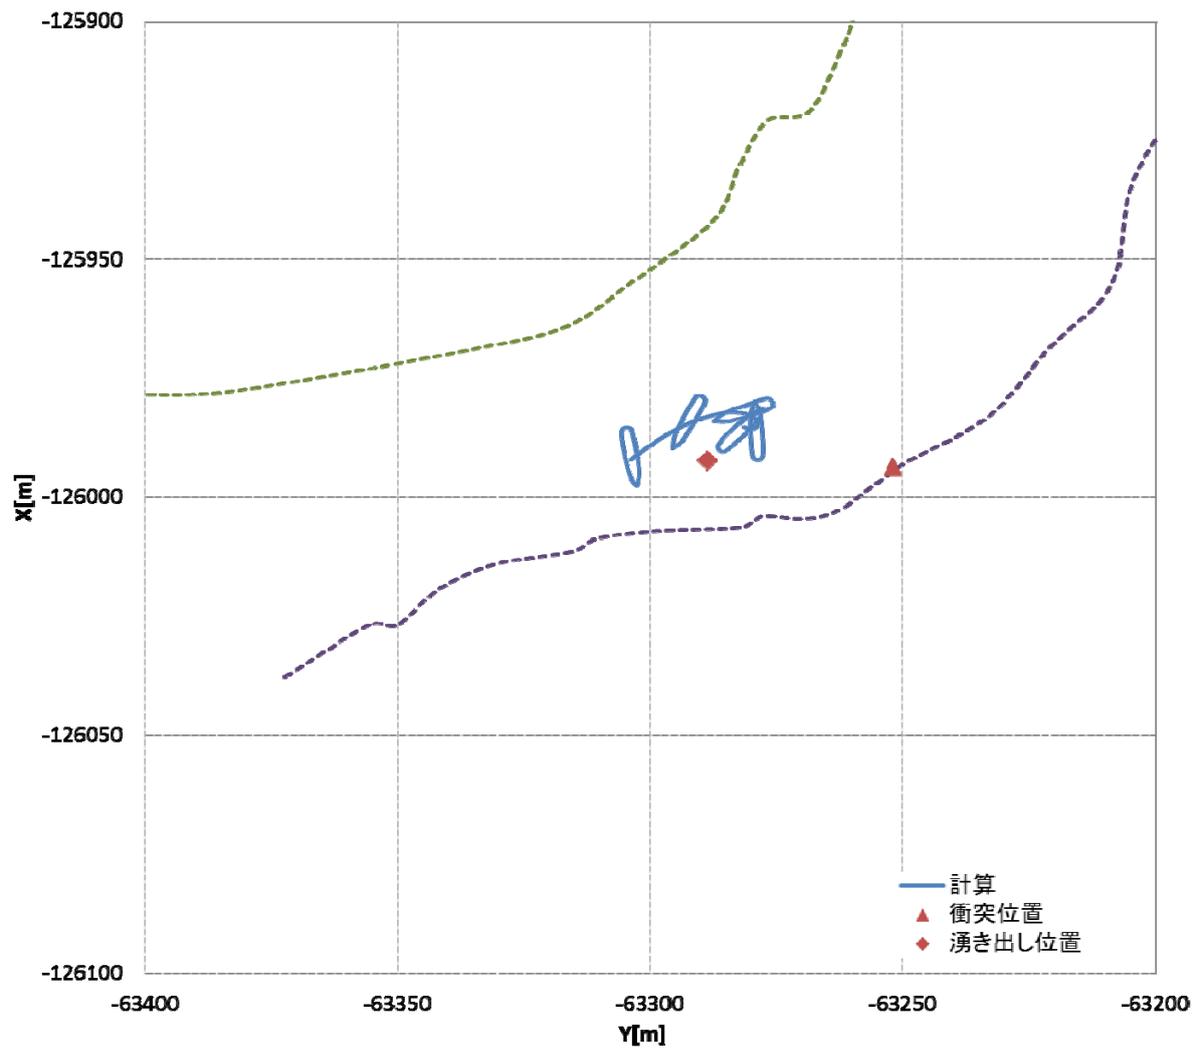
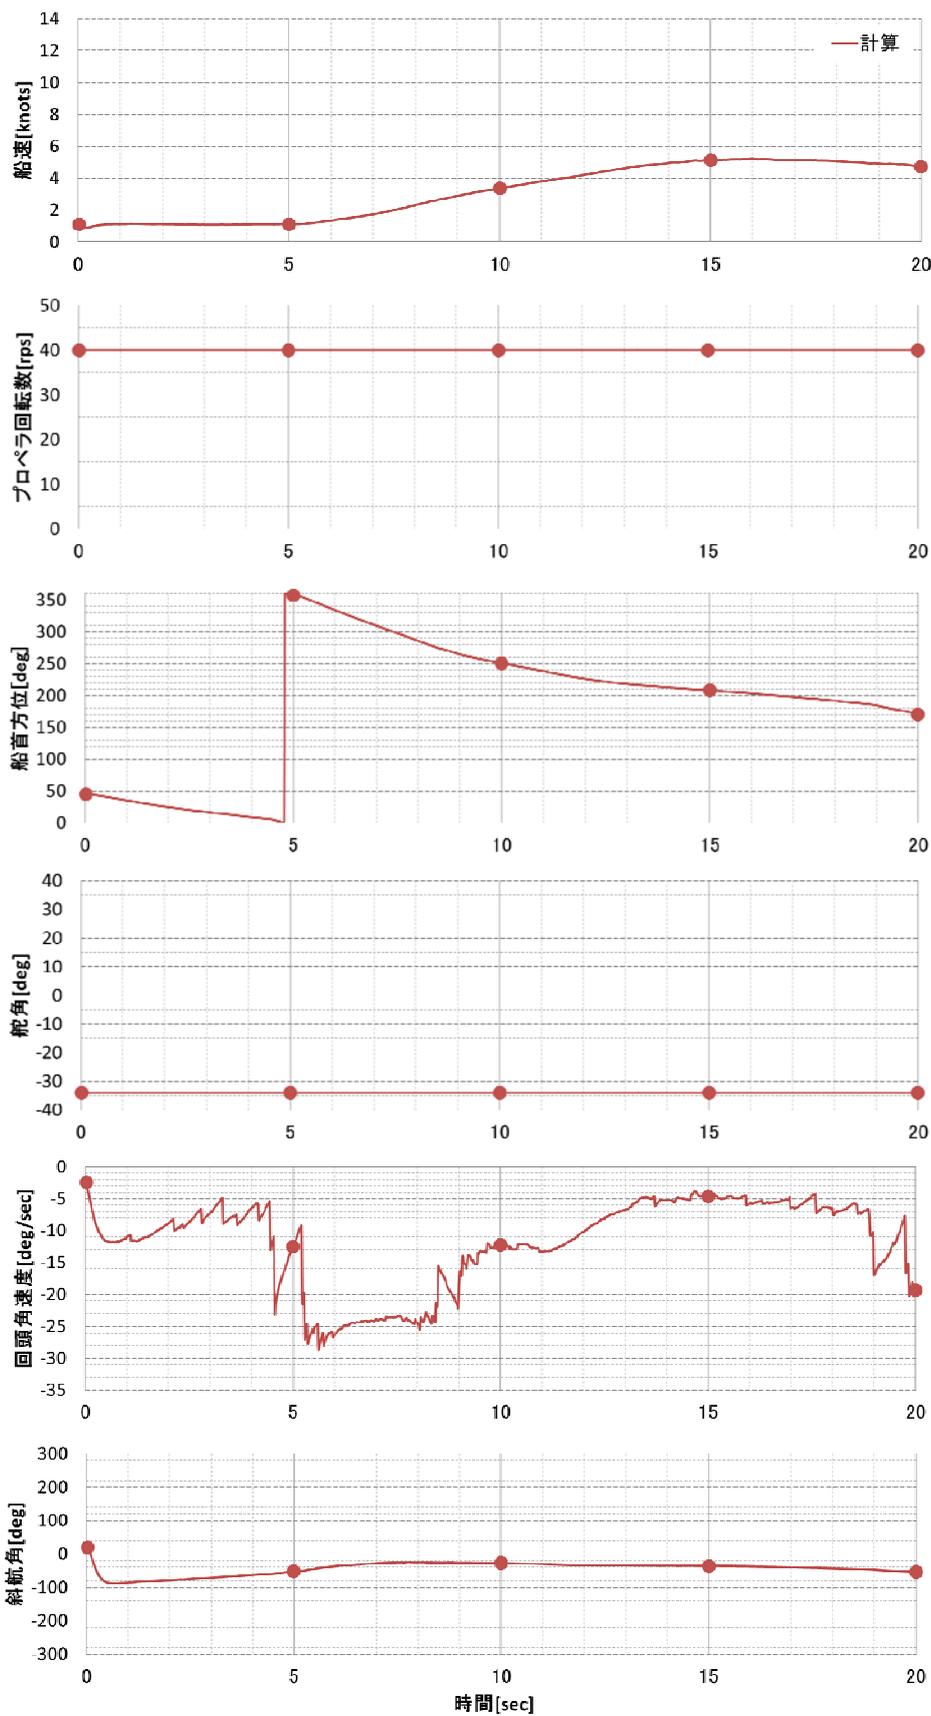
初期位置が噴流中心の北東10m位置の場合は旋回してすぐに流速の早い部分に西向きに入ったため流れの方向に旋回しながら進む結果となっている。

図3-11-1 噴流北東 10m 位置での低速状態からの操船対応の計算(航跡)
