別添 3 旅客船第十一天竜丸転覆事故に係る解析についての委託調査

本件は、平成23年8月17日、天竜川で発生した旅客船第十一天竜丸転覆事故の調査に資するため、第十一天竜丸が二俣城址付近の湾曲部で左岸へ衝突に至る状況を計算により推定することを目的とする。

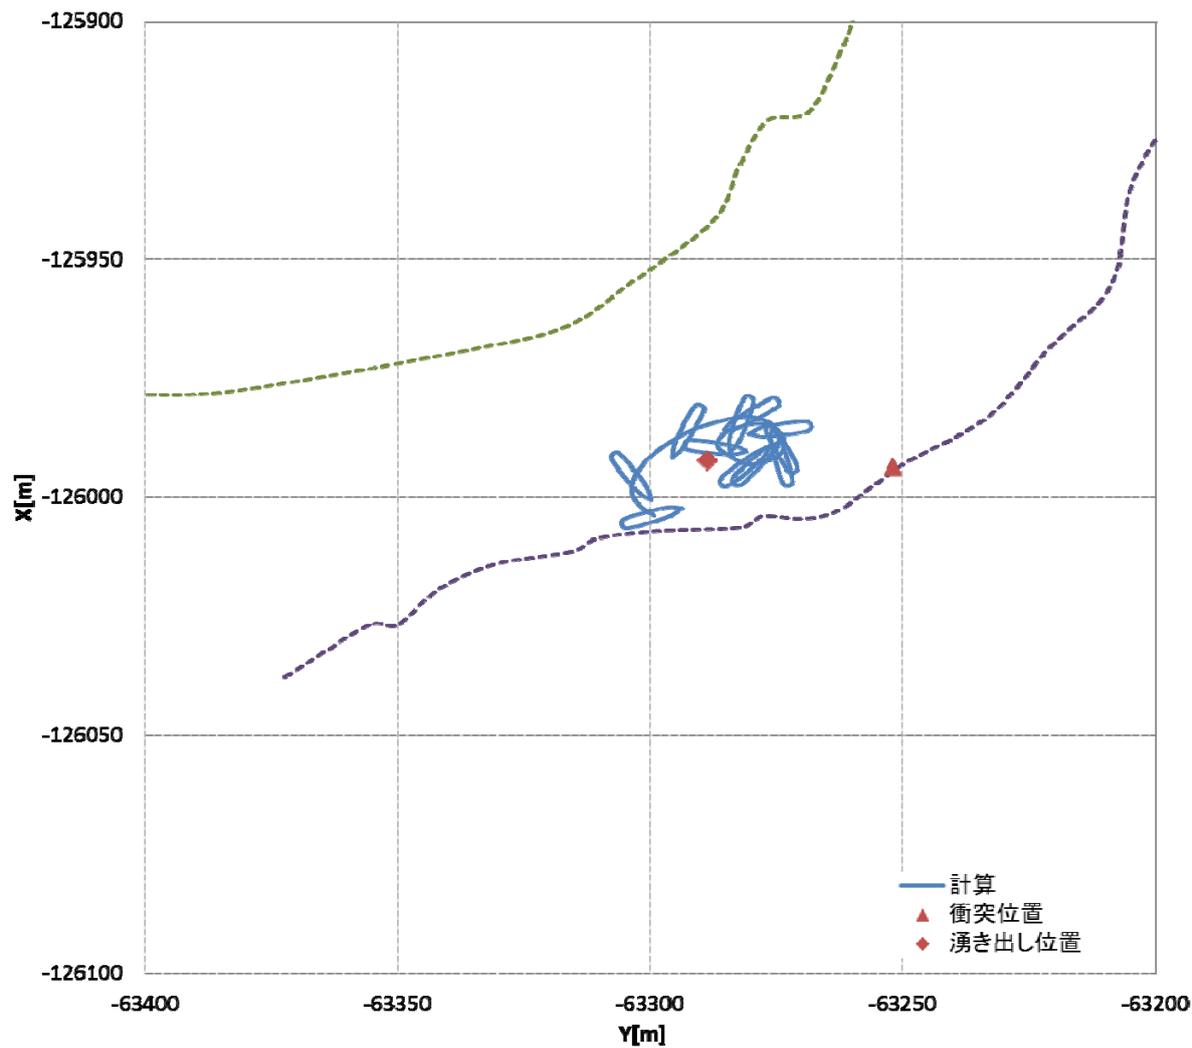
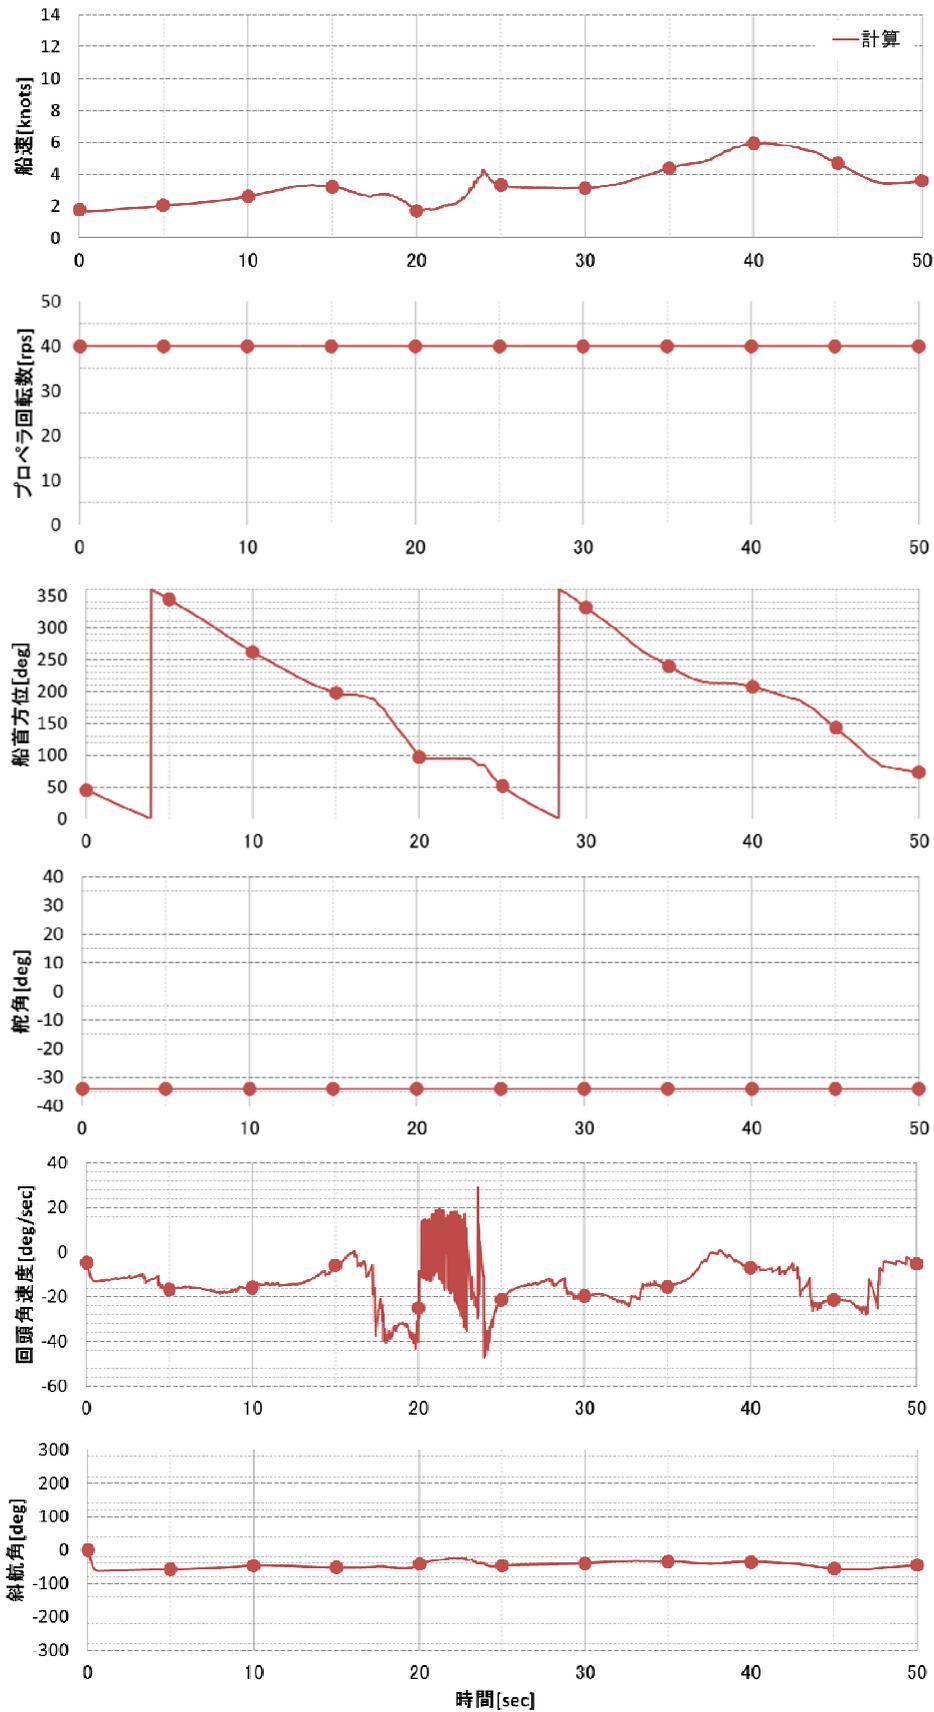
噴流付近の川上で船首方向が川の上流方向(北東45度)で船速が微速状態から左舵角を34度・プロペラ回転数を2400rpmとした場合のシミュレーション計算をおこなった。初期位置を3種類設定した。噴流中心から北10m位置を初期位置とした結果を図3-10に、北東10m位置の結果を図3-11に、東10m位置の結果を図3-12に示す。

初期位置が噴流中心の東10m位置の場合はほとんど流れのない領域のため噴流の東側で旋回を1回おこない、2回目の旋回で船速が増加して旋回半径が大きくなり流れの速い領域に入ったため下流に流される結果となっている。

図3-12-1 噴流東 10m 位置での低速状態からの操船対応の計算(航跡)

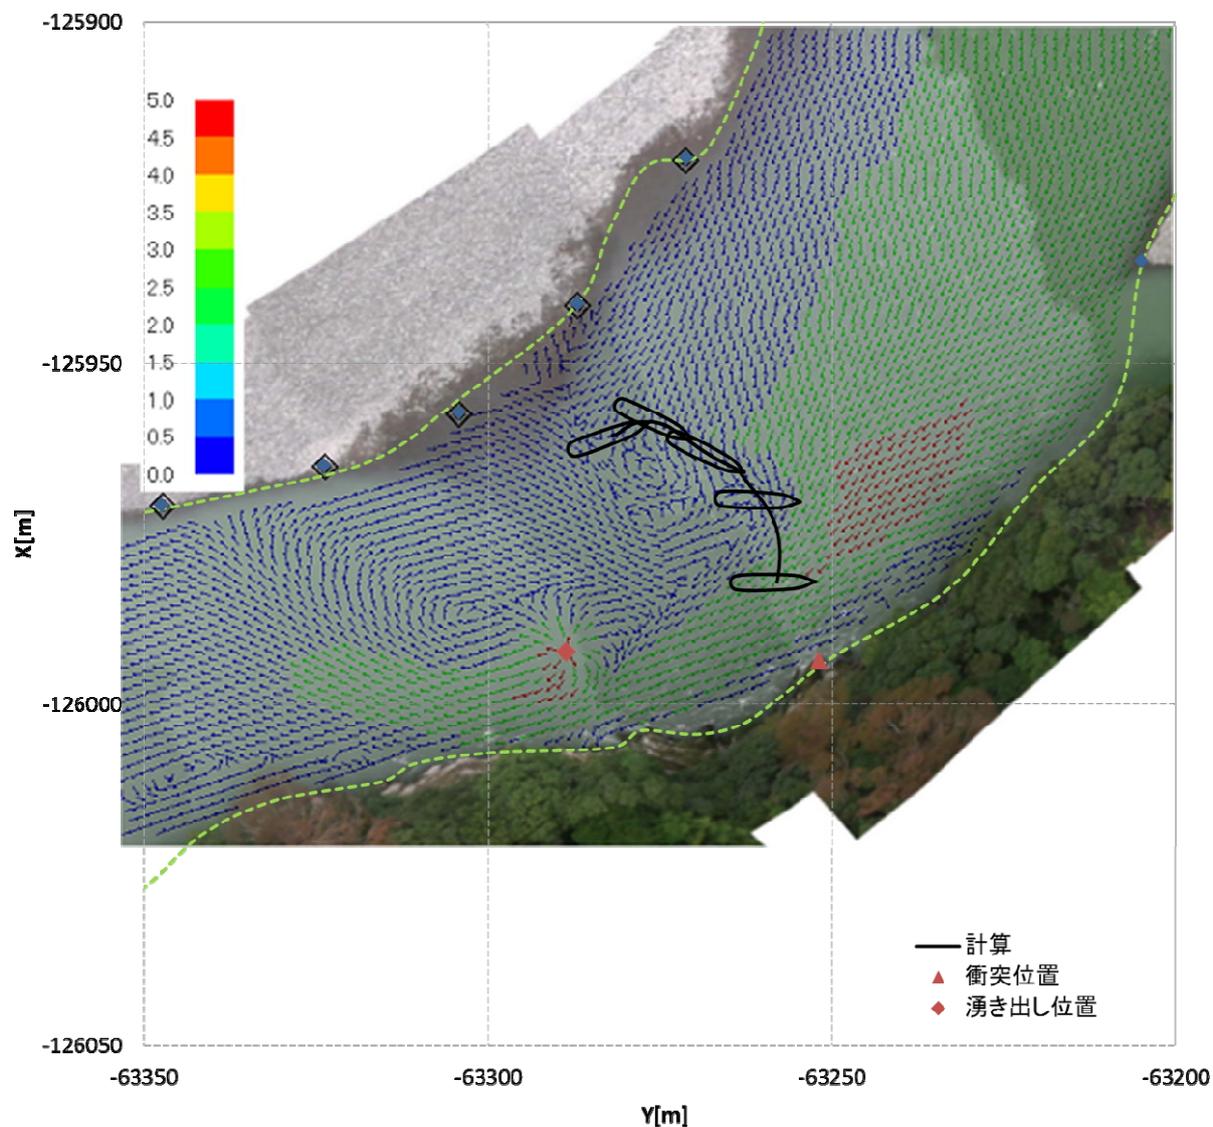
条件を噴流付近の川上で船首方向に川の上流を向いた状態で、初期船速が一定の船速から、プロペラ回転数を上げて操舵したと仮定して、衝突に至るシミュレーションを試みた。その結果、衝突点近傍まで近づくことはできたが、衝突点に船首から衝突するには至らなかった。

図3-13 衝突点近傍までの計算例
