# 貨物船衝突事故による 転覆に係る解析調査

(貨物船 JIA HUI 貨物船 第十八栄福丸衝突事故)  
報告書

独立行政法人 海上技術安全研究所

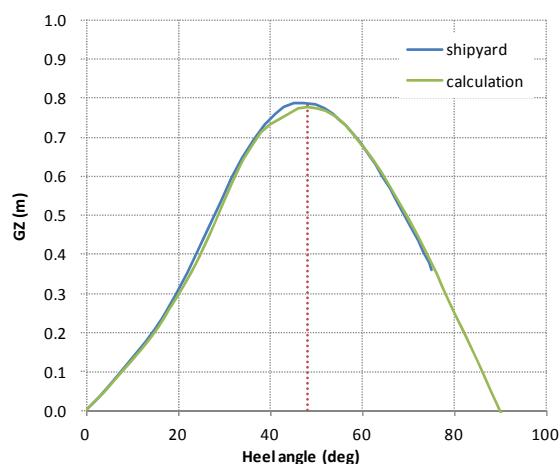
図 2-1 満載出港時の GZ 曲線

本事故解析では海上技術安全研究所（以下、海技研とする。）で所有している復原力算出プログラムを使用する。本プログラムに入力するデータの妥当性を確認するため、建造造船所が作成した「非損傷時復原性基準による計算書」に掲載されている GZ 曲線との比較を図 2-1 と表 2-2 に示す。ここでは満載出港状態での比較を行った。

縦軸は復原てこ（GZ）で、横軸は横傾斜角（ $\phi$ ）である。図中の赤い点線は最大値を表している。

図 2-1 では上記資料に掲載されている結果を青で、本プログラムで算出された結果を緑で記載している。

両者で僅かな相違は見られるが、これは本プログラムに入力したデータがオフセットデータのみであることなどに起因していると考えられる。しかし、解析に使用する上で問題は無いと考えられる。

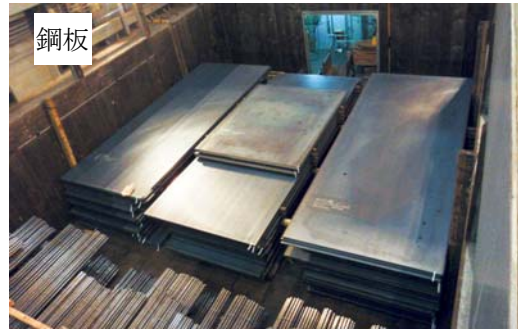
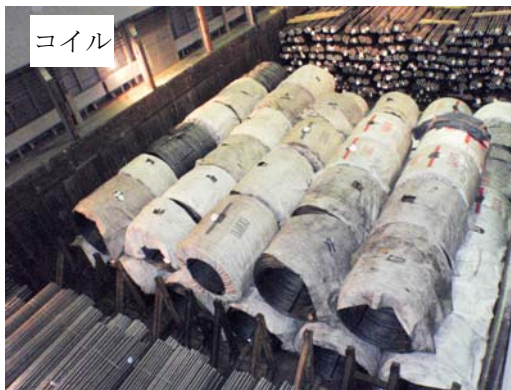
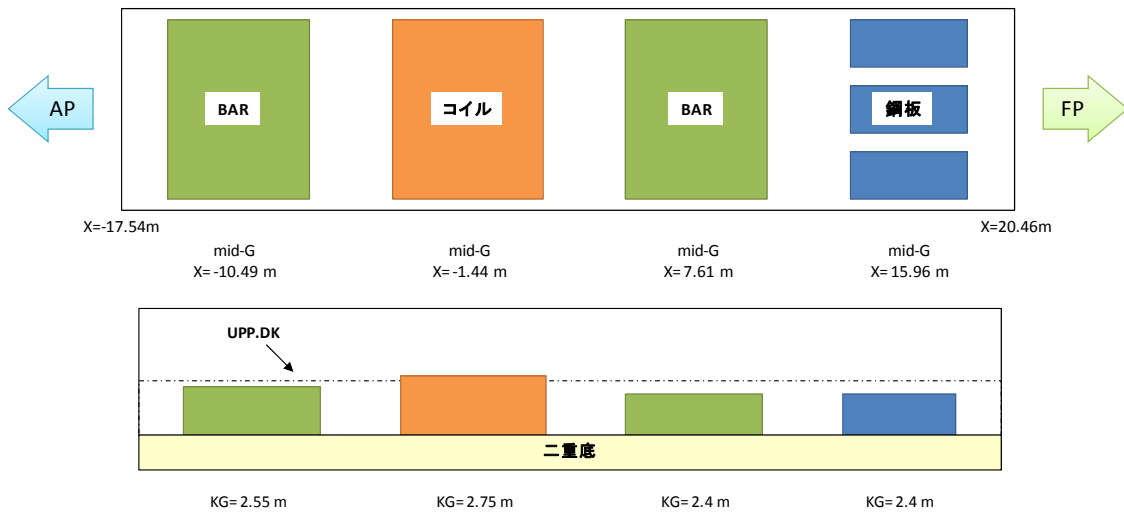
図 2-2 出港時の積み付け状況

上記のデータおよび実船調査の結果より、出港時の重量重心及び喫水の推定結果を表 2-6 に、積み付け状況の推定結果を図 2-2 に示す。また、その際の GZ 曲線を図 2-3 に示す。出港時は重量物を積載していたため復原力が十分に確保されていたことが確認された。

同型船の積荷の積載状況  
(船主殿より提供)

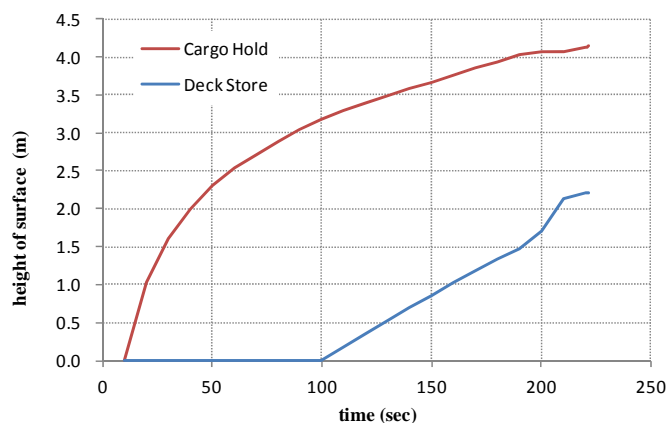
図 3-5 横傾斜を考慮しない場合の滞留水の水面高さの時系列変化

横傾斜を考慮しない場合の貨物艙・甲板倉庫内の滞留水の水面高さを図 3-5 に示す。縦軸は貨物艙・甲板倉庫内の中心位置での水面高さ (m) で、横軸は経過時間 (秒) である。この結果より貨物艙の水面高さは浸水開始直後から急激に上昇し、110 秒程度からほぼ一定の割合で増加している。甲板倉庫は 100 秒程度に滞留水が到達し、そこからほぼ一定の割合で増加している。その後、210 秒程度でほぼ満水の状態となり、一定値となっている。

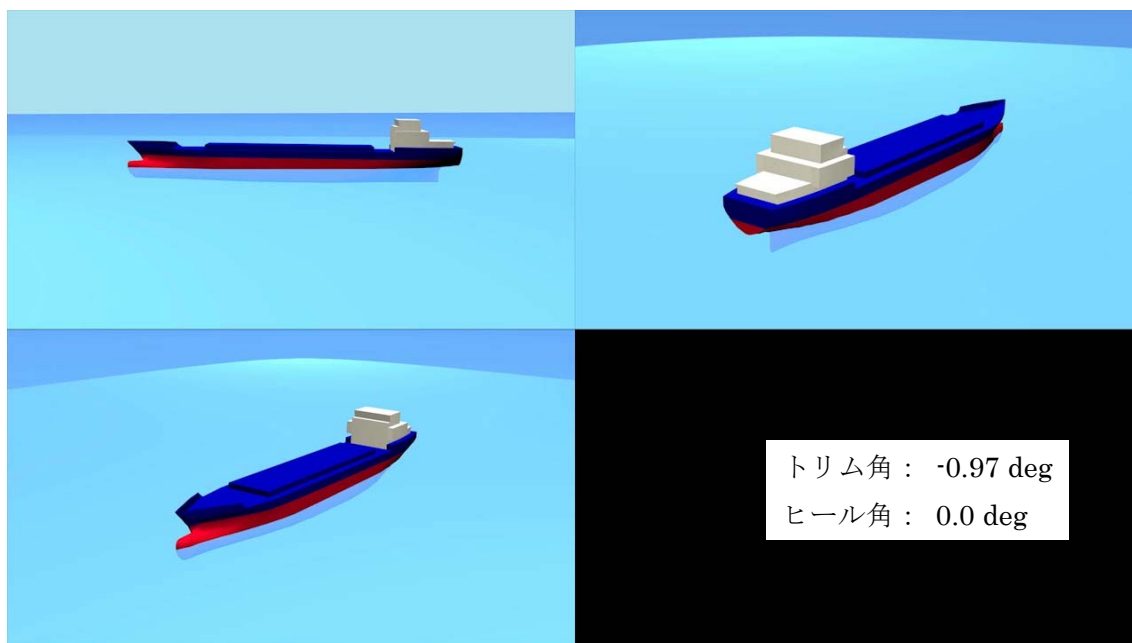
図 3-7 浸水開始直前

これらの結果から船体の姿勢変化を3次元化したものを図3-7～3-11に示す。

事故直前は船尾トリムで航行していた。相手船が離脱後から1分後までに急激に船体が沈下し、さらに左舷へ10.5度程度ヒールしたことにより左舷側の乾舷が僅かとなったと推測される。その後、船体沈下と左舷へ傾斜が進行し、2分後には左舷のデッキ上に水面が達したと推測される。3分後には左舷側のデッキが水面下となり、3分30秒後には船体の大半が水面下に達し、居住区へも浸水していたと推測される。

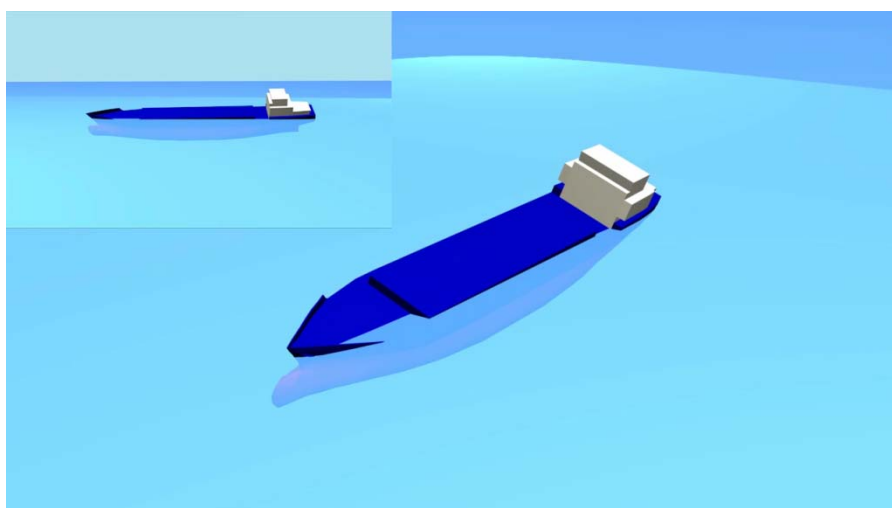
図 3-17 ハッチカバーの左側面が海水に没水し始めた状態

ハッチカバーの左側面が海水に没水し始めた状態を図 3-17 に示す。 $\mu=0.6$  の場合には 2 分 16 秒後で、 $\mu=0.8$  の場合には 1 分 40 秒程度と推測される。

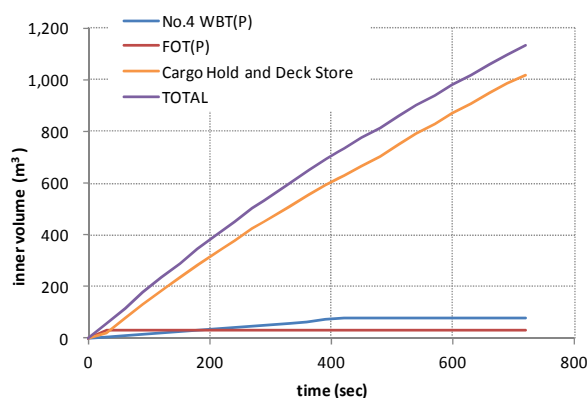
図 4-3 衝突時の浸水量の時系列

衝突した状態での浸水量について推定を行った。上記のとおり、衝突時の船体姿勢が 7 度程度右舷側にヒールしていたと推定されたため、ここで本船のヒール角は右舷側に 7 度で固定して行った。そのため、破口の隙間から浸水した海水は船体のトリムと沈下量に作用することとなる。浸水量の時系列データを図 4-3 に示す。

破口の隙間の面積 ( $1.25 \text{ m}^2$ ) は破口全体の面積 ( $12.99 \text{ m}^2$ ) の 1 割程度と考えられる。また、浸水量は 5 分後に  $470 \text{ m}^3$  程度、10 分後には  $870 \text{ m}^3$  程度であると推測される。ここでは右舷側へのヒールを仮定して計算を行ったため、左舷側の破口は本船単独の状態

よりも海面に近づいた状態となる。そのため、貨物艙等への浸水量が比較的少なくなっていると考えられる。この浸水傾向が継続したと仮定すると、15分後には1,210 m<sup>3</sup>程度、20分後には1,500 m<sup>3</sup>程度、30分後には1,850 m<sup>3</sup>程度となると推測される。転覆時の浸水量が1,710 m<sup>3</sup>程度であったということから、10分程度の浸水では本船の姿勢が大きく変化するとは考えられない。

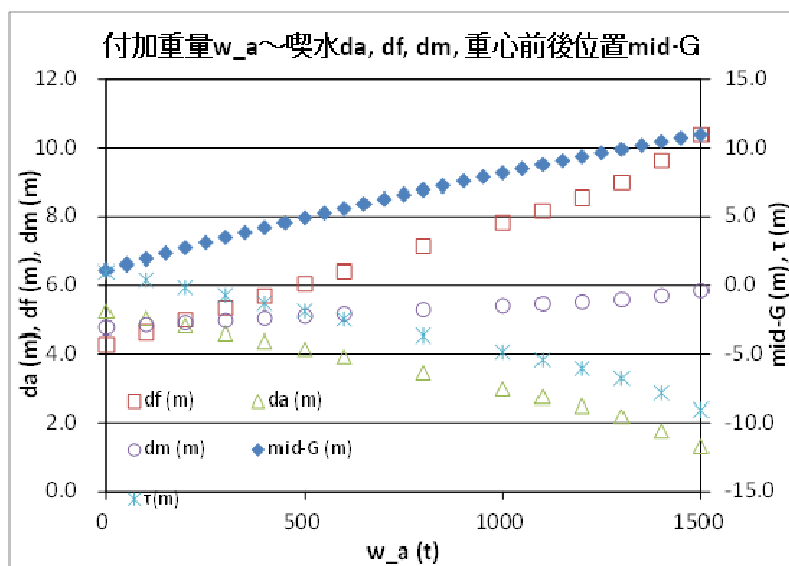
図 4-6 バルバス・バウ中央位置に作用する付加質量による喫水変

本船の浸水量に対応した重量 (付加重量) が相手船のバルバス・バウの船長方向の中央位置に作用するとして、付加重量を算入した重量・重心計算を行い、付加重量が作用した場合の喫水を推定した。付加重量 ( $w_a$ ) を 100t~1500t まで変化させた場合の計算結果 ( $d_f$  : 船首喫水、 $d_a$  : 船尾喫水、 $d_m$  : 平均喫水) を図 4-6 に示す。図中には、重心の前後位置 ( $mid-G$  : 船体中央より前方を正) 及びトリム ( $\tau = d_a - d_f$ ) も示す。

付加重量の作用位置が船首部であるとしているので、付加重量の増加とともに重心の前後位置 (◆印) が船首側へ変位して船首トリム (\*印) が大きくなり、船首喫水 (□印) が顕著に増加する。

である船側の破口相当面積が小さくなるので、浸水量は 10 分で 890 t 程度と推定される。この本船の浸水による重量の増加分が全て相手船のバルバス・バウに作用とした場合<sup>注)</sup>、船首喫水は 7.5 m と推定され、船首高さ (約 10m : 表 4-1) と比べると相手船が 10 分程度バルバス・バウを本船の船側から引き抜かなかったとした場合でも、船首が没水する危険性は小さかったと考えられる。

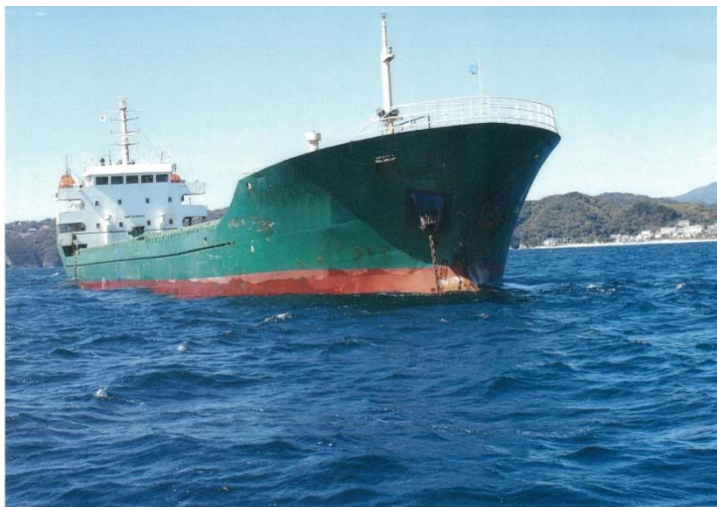
図 4-4 相手船（事故後）

事故後の相手船（表 4-1）の喫水マーク付近の写真から船首、船体中央、船尾喫水を読み取り、読み取り値を線形近似して事故当時の喫水を想定し、それに基づいて事故当時の排水量と重心の前後位置を推定した。
