船舶事故調査報告書

船種 船名 貨物船 SUPER STAR
IMO番号 9469247
総トン数 9,932トン

船種 船名 貨物船 八幡丸
船舶番号 132317
総トン数 487トン

事故種類 衝突
発生日時 平成20年9月1日 05時40分ごろ
発生場所 和歌山県有田市沖ノ島西方沖
下津沖ノ島灯台から真方位271° 5.45海里付近
(概位 北緯34° 07.0′ 東経134° 58.0′)

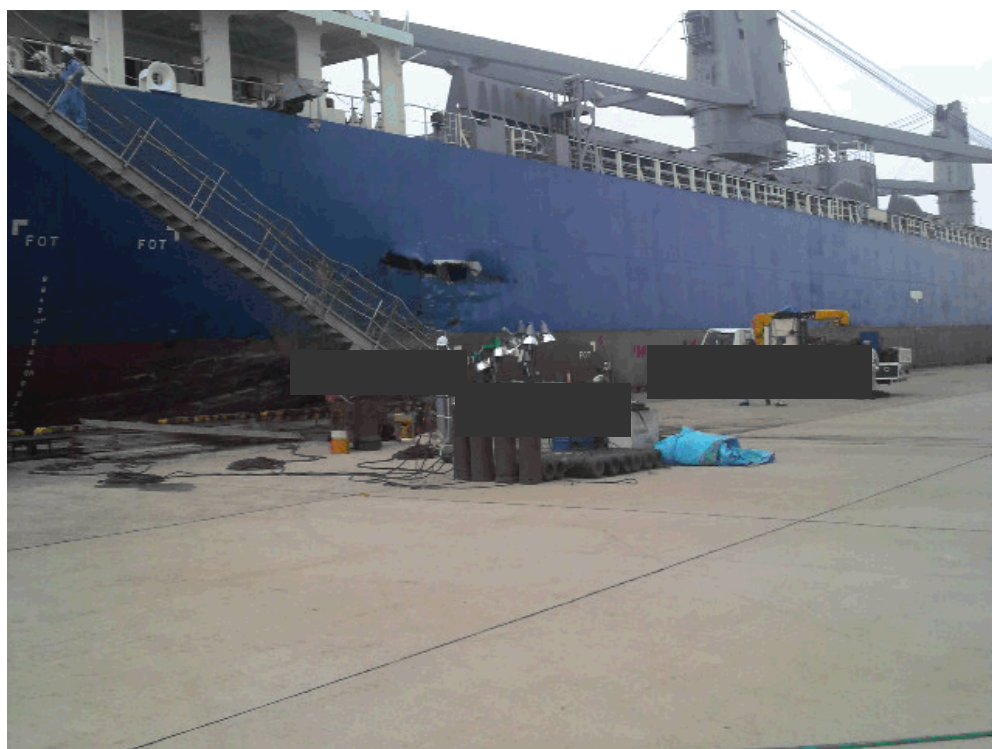
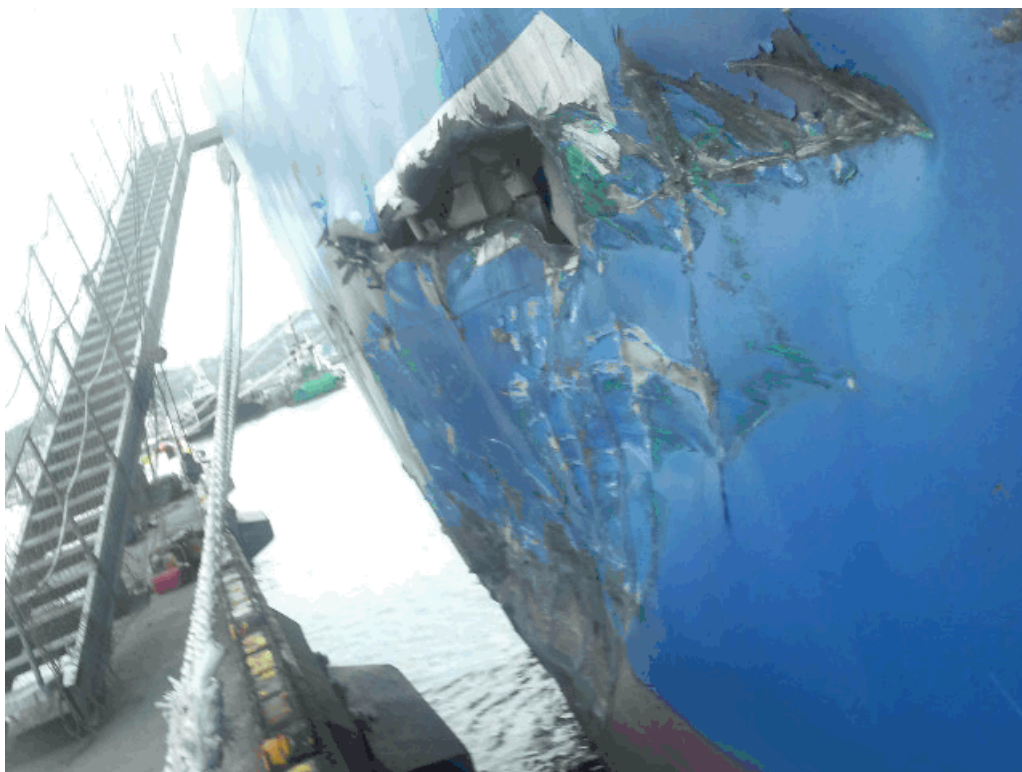
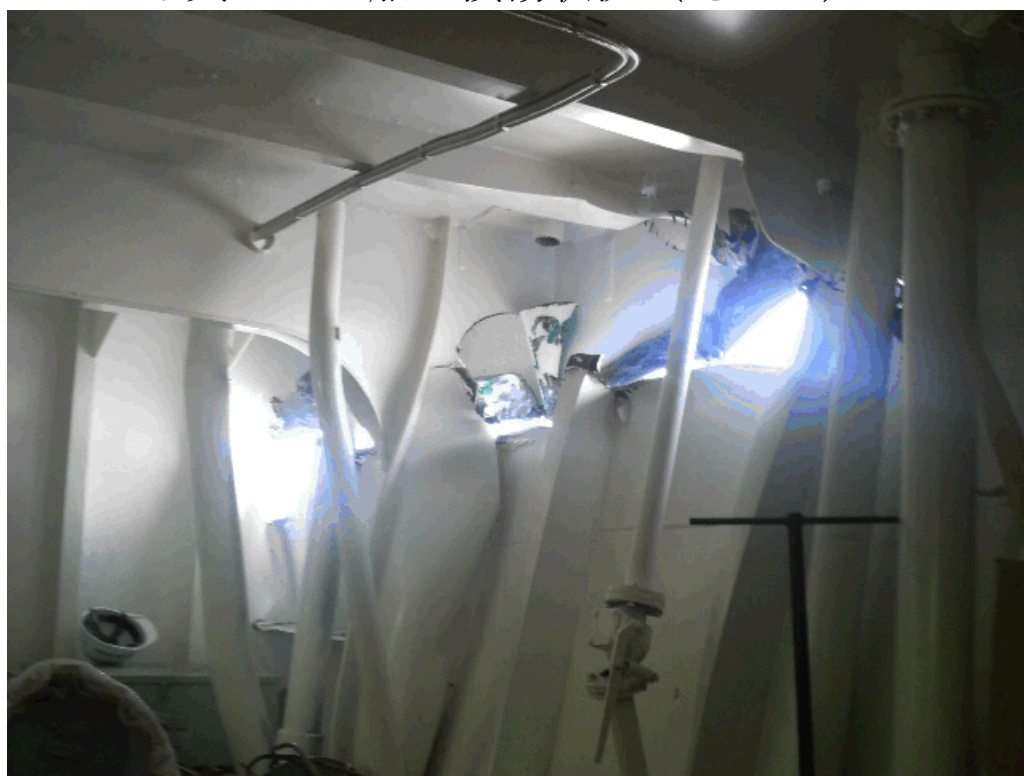
A船の損傷状況写真によれば、右舷後部外板喫水線上に破口、凹損及び擦過傷が生じた。

写真3 A船の損傷状況（その1）

写真4 A船の損傷状況（その2）

写真5 A船の損傷状況（その3）

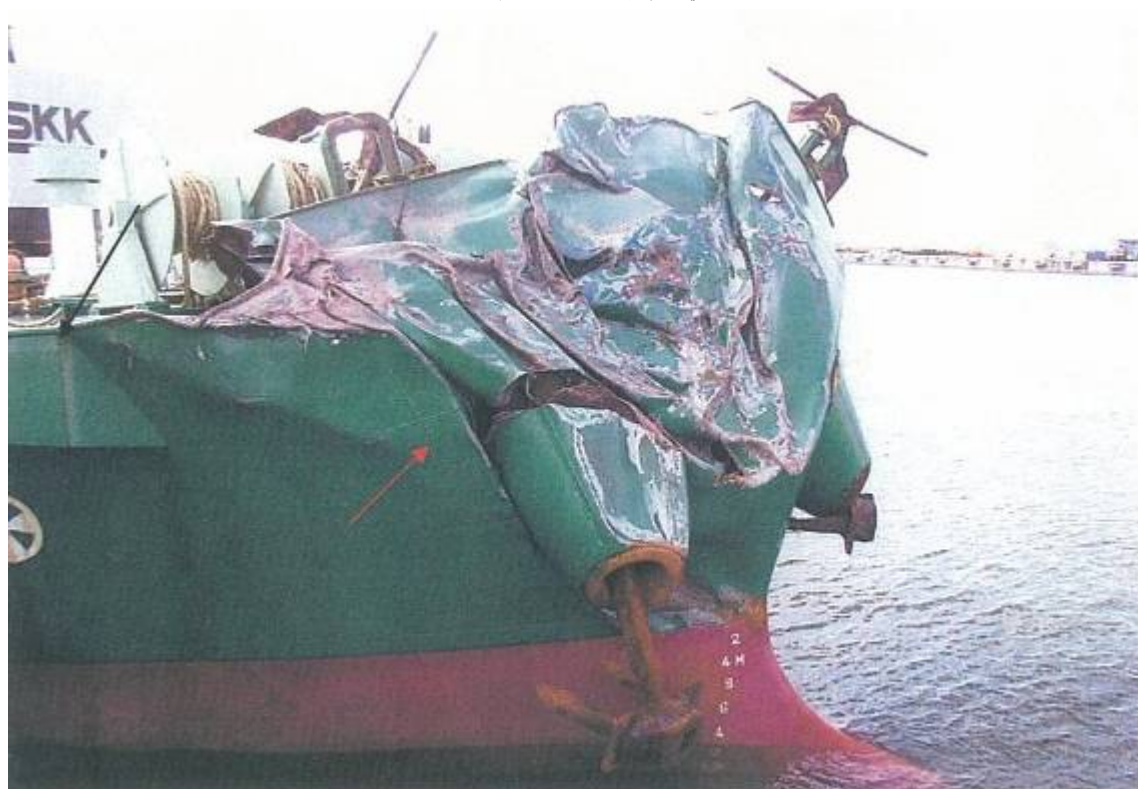
B船の損傷状況写真によれば、船首部が圧壊した。

写真6 B船の損傷状況
