船舶事故調査報告書

事故種類	乗組員負傷
発生日時	平成23年1月4日 13時40分ごろ
発生場所	島根県西ノ島西方沖 西ノ島町所在の三度埼灯台から真方位280° 9.5海里（M）付近 （概位 北緯36° 05.6′ 東経132° 45.3′）
事故調査の経過	平成23年9月12日、本事故の調査を担当する主管調査官（広島事務所）ほか1人の地方事故調査官を指名した。 原因関係者から意見聴取を行った。
事実情報 船種船名、総トン数 船舶番号、船舶所有者等 L×B×D、船質 機関、出力、進水等	漁船 111天祐丸 ^{てんゆう} 、19トン SN2-2866（漁船登録番号）、有限会社天祐丸 26.20m×4.49m×1.78m、FRP ディーゼル機関、809kW（動力漁船登録票による）、平成18年10月1日
乗組員等に関する情報	船長 男性 61歳 一級小型船舶操縦士・特殊小型船舶操縦士・特定 免許登録日 平成1年7月24日 免許証交付日 平成20年9月24日 （平成26年7月23日まで有効） 甲板員A 男性 52歳
死傷者等	重傷 1人（甲板員A）
損傷	なし
事故の経過	本船は、船長及び甲板員Aほか6人が乗り組み、平成23年1月4日、三度埼灯台から約10M西方の漁場に至り、ズワイガニのかにかご漁の操業を開始した。 本船は、長さ50m直径18mmのロープを160～170本つないで幹縄とし、幹縄の50mごとに長さ10.5m直径12mmの枝縄を90本接続して枝縄の先端に重さ約11.6kgのかにかご（以下「かご」という。）を付け、1回の出漁で計4回、かごの投入と巻揚げを行っていた。 本船は、4日13時20分ごろ、主機のクラッチを中立として船長が操舵室に、甲板員Aが右舷船首の巻揚げローラーのすぐそばに、甲

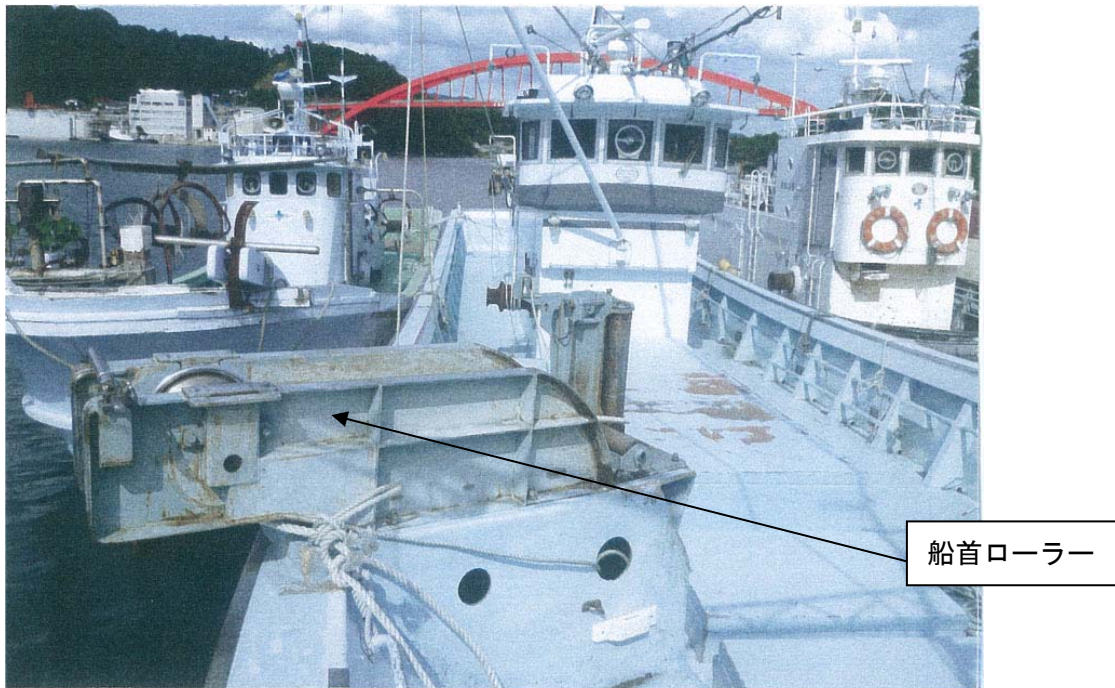
写真1 船首ローラー

<p>甲板員 4 人が横一列で船首甲板中央辺りに、甲板員 1 人が操作を行うために船員室区画壁右舷側にある巻揚げウインチのそばに、もう 1 人の甲板員が巻き揚げられた幹縄の整理のために巻揚げウインチの後方にそれぞれ位置し、約 2 ノット (kn) の前進速力で当日 3 回目となるかごの巻揚げを開始した。</p> <p>甲板員 A は、かごの巻揚げ中、船首ローラー真下の海中から揚がってくる幹縄、枝縄、かごの状態を監視し、船首甲板中央寄りの甲板員 4 人は、右舷側の 2 人が巻き揚げられたかごを幹縄から外して左舷側に移動させ、左舷側の 2 人が渡されたかごの中に餌を取り付けていた。</p> <p>本船は、13 時 40 分ごろ、三度埼灯台から真方位 280° 9.5 M 付近の漁場において、かごの巻揚げ中、かごを 10～12 個巻き揚げたとき、突然、枝縄の 1 本が切断し、ほぼ同じ頃、操舵室にいた船長は、船首ローラーのそばにいた甲板員 A がその場に倒れ込んだのに気付いた。</p> <p>船首甲板右舷側で作業に従事していた甲板員の 1 人は、甲板員 A を抱き抱え、船員室に運び込み、安静状態にするとともに操舵室の船長に事態を告げた。</p> <p>本船は、事態を関係者に連絡して残りのかごを漁場に放置し、主機の出力を一杯に上げ、約 20kn の全速力で帰途につき、15 時 05 分ごろ島根県隠岐の島町加茂漁港に帰港した。</p> <p>甲板員 A は、病院に急送され、治療を受け、診断書には、外傷性クモ膜下出血等の症状が記載されていた。</p> <p>(写真 1 船首ローラー、写真 2 事故発生現場 参照)</p>
<p>気象・海象</p>	<p>気象：天気 曇り、風向 北西、風力 1～2、視界 良好 海象：波高 1.5m</p>
<p>その他の事項</p>	<p>本船のかにかご漁は、11 月 24 日から翌年の 2 月 23 日までであった。</p> <p>本船は、船長が船内の安全担当者であった。</p> <p>船長は、本船がかにかご漁に従事する時期のみ、船長として乗船していた。</p> <p>本船の所有会社は、船長と乗組員にけがや海難を起こさないように指導し、船長にも安全担当者として乗組員を指導するように依頼していた。</p> <p>本船の乗組員は、全員が事故を目撃していなかった。</p> <p>甲板員 A は、本事故時、ゴム長靴、ゴム手袋、上下の合羽、野球帽を身に着けていたものの、ヘルメットと作業用救命衣を着用していなかった。</p> <p>船長は、甲板員 A が、切断した枝縄に足が絡まったか、スリップするかして転倒し、右側頭部を打撲したのではないかと思った。</p>

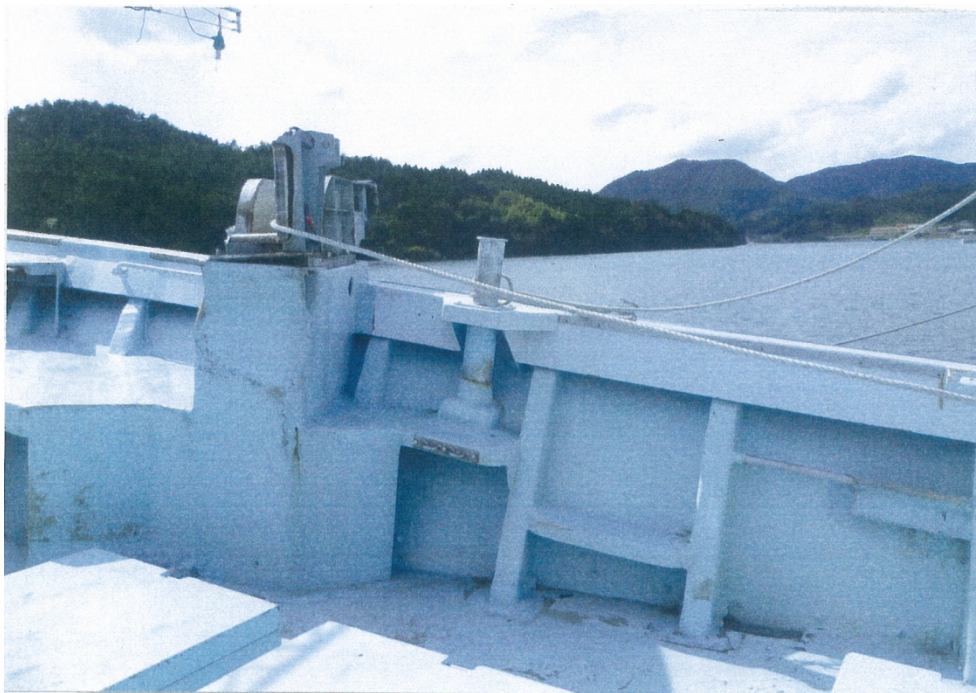
写真2 事故発生現場

<p>判明した事項の解析</p>	<p>本船は、三度埼灯台西方沖において、かにかご漁で投入していたかごの巻揚げ中、枝縄が切断した際、船首ローラー付近で海中から揚がってくる幹縄、枝縄、かごの状態を監視していた甲板員Aが転倒したことから、負傷した可能性があると考えられる。</p> <p>甲板員Aは、切断した枝縄が足元に絡み付いて転倒し、右側頭部を打撲した可能性があると考えられるが、本事故の後遺症で甲板員Aの口述を聴取することができず、また、目撃者もいなかったことから、甲板員Aが負傷した状況を明らかにすることはできなかった。</p>
<p>原因</p>	<p>本事故は、本船が、三度埼灯台西方沖において、かにかご漁で投入していたかごの巻揚げ中、枝縄が切断した際、船首ローラー付近で海中から揚がってくる枝縄などの状態を監視していた甲板員Aが転倒したため、発生した可能性があると考えられる。</p>
<p>参考</p>	<p>本船は、本事故後、甲板上で作業に従事する場合には、必ずヘルメットを着用することを決定し、実行している。また、船舶所有会社の代表者は、安全担当者である船長と共に乗組員の安全意識高揚に向けて有効な指導を行うことを決定した。</p> <p>今後の同種事故等の再発防止に役立つ事項として、次のことが考えられる。</p> <ul style="list-style-type: none"> ・安全保護具を着用することや危険作業を回避することなどについて、乗組員の安全意識を向上させるための指導及び指示を適切に行うこと。 ・操業中、甲板上での作業に従事する場合には、必ず、ヘルメットを着用し、作業用救命衣又は命綱を使用すること。
