船舶事故調査報告書

船種 船名 自動車運搬船 LEO LEADER

事故種類 乗揚

発生場所 岡山県倉敷市上濃地島北岸

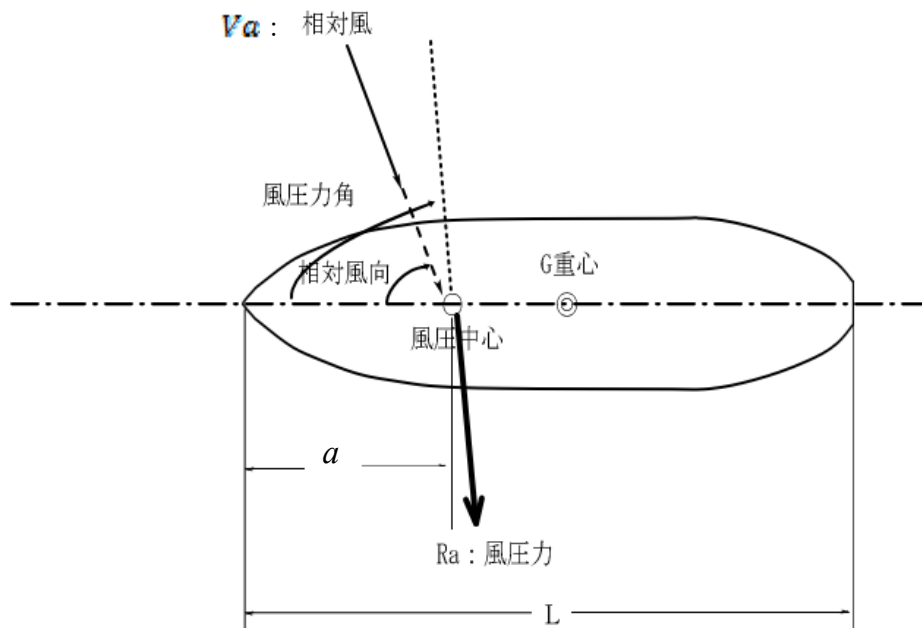
(1) 風圧力及び風圧モーメント

① 風圧力 (kgf*⁶) $Ra = \frac{1}{2} \rho a C_{Ra} Va^2 (A \cos^2 \varphi + B \sin^2 \varphi)$

ρa : 空気の密度 : 標準値 0.124 (kg・s²/m⁴)

A : 水線上船体の正面投影面積 (m²)

B : 水線上船体の側面投影面積 (m²)

Va : 相対風速 (m/s)

φ : 相対風向 (°)

C_{Ra} : 風圧係数 : 1.4

a : 風圧中心の船首からの距離 : 約 7.8 (m)

α : 風圧力の作用する方向 (風圧力角) : 約 8.5 (°)

相対風速8.5m/s、相対風向66°が求められ、左正横への風圧力は、35.0tfである。

② 風圧モーメントは、左転方向に381.6t-mである。

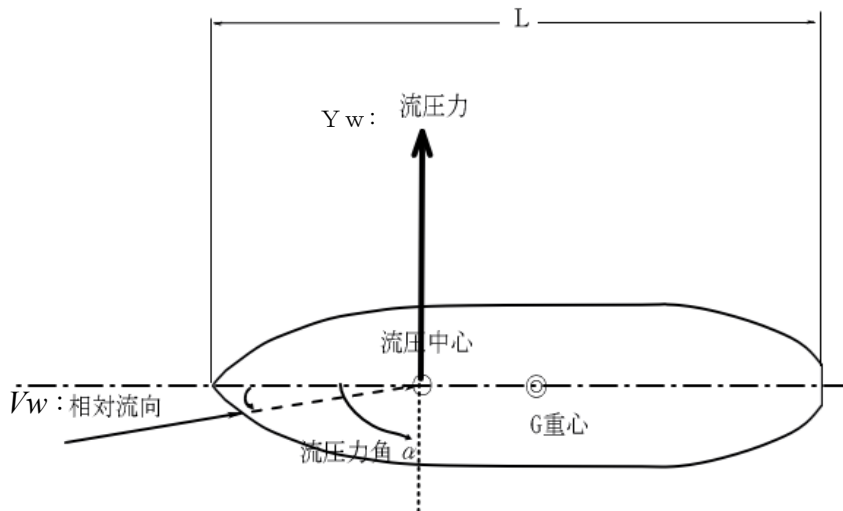
(2) 潮流

① 横流圧力 (kgf)

$Yw = \frac{1}{2} \rho w C_{Yw} Vw^2 Ld$ (相対流向角が小さい (10° 程度))

ρw : 水の密度 : 海水標準値 104.5 (kg・s²/m⁴)

C_{Yw} : 横流圧係数 : 0.025

Vw : 相対流速 (m/s)

L : 船の長さ (m)

d : 平均喫水 (m)

相対流向6°、相対流速6.5m/sが求められ、右正横への流圧力は、97.4tfである。

② 流圧モーメントは、右転方向に4,934.6t-mである。

以上のことから、A船は、潮流により右方へ流され、右回頭する力を受けていたものと考えられる。

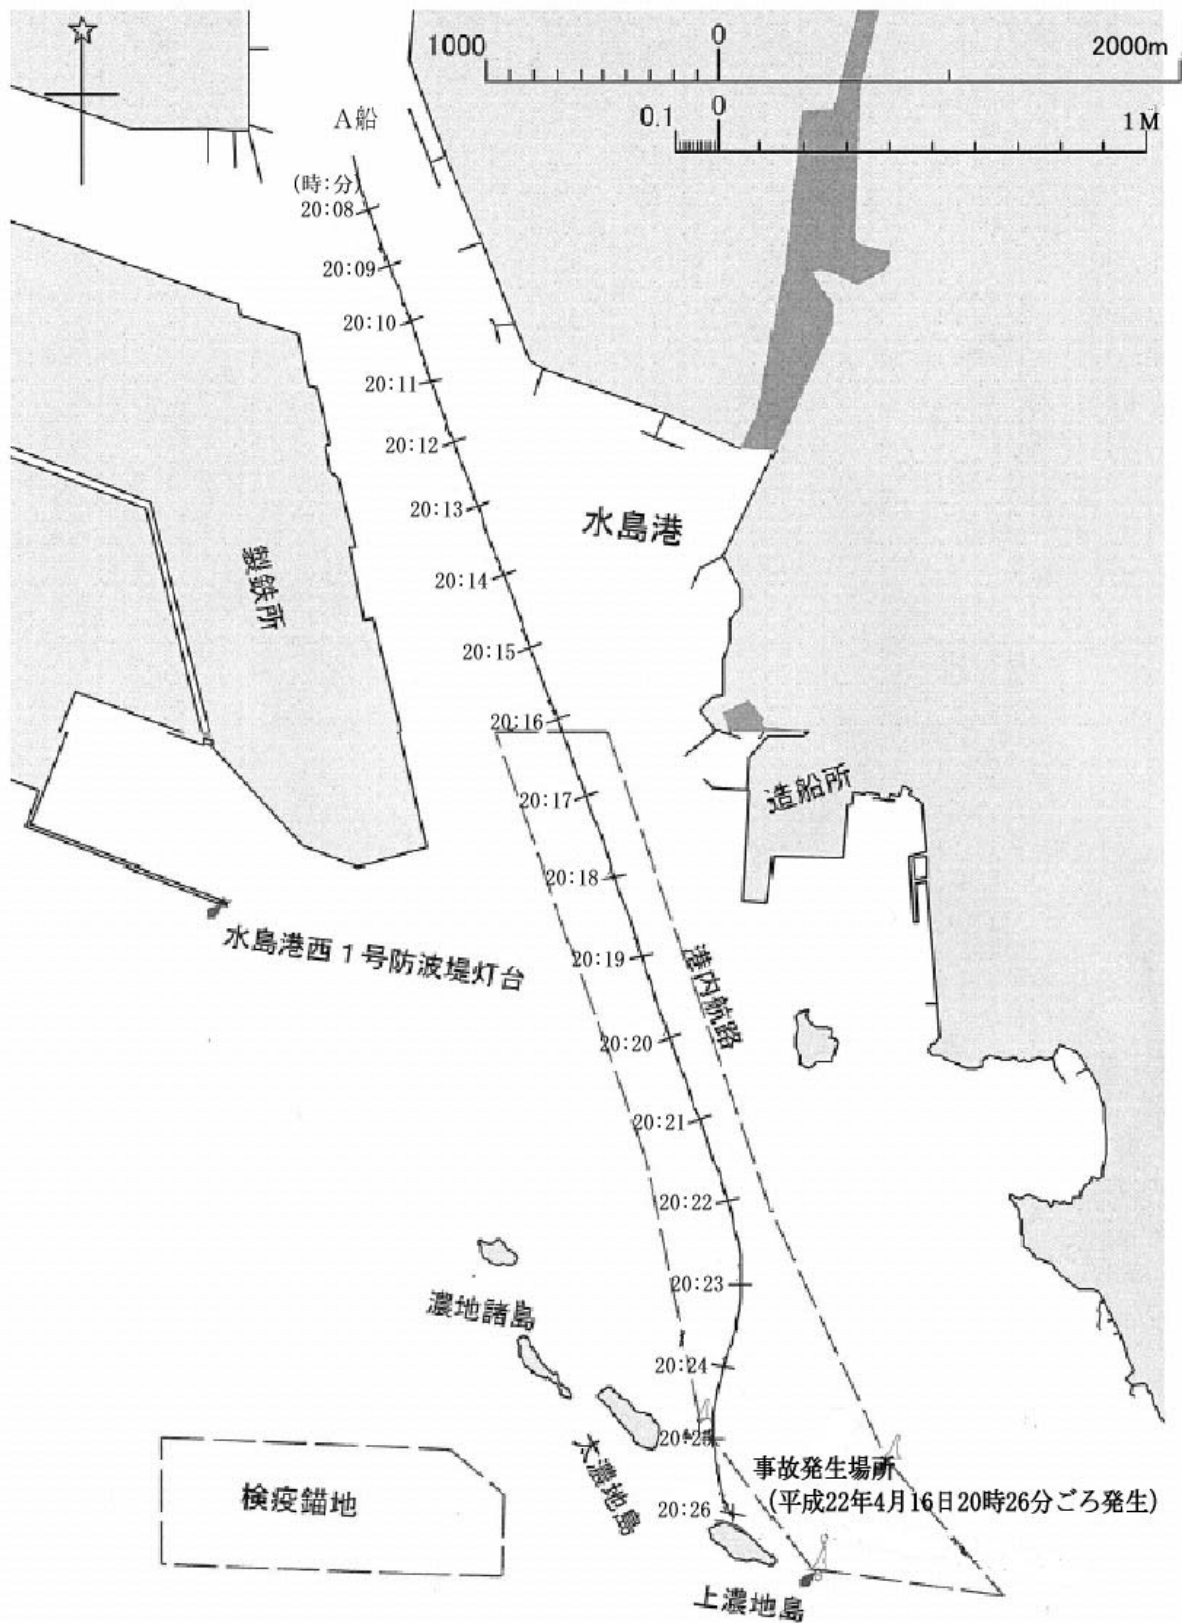
付図1 推定航行経路図

- (1) A船は、水島港の港内航路を南進中、水先人が、右方に流れる西流の潮流を予測し、港内航路の中央より左側を航行していた。
- (2) 水先人は、C船を先航させ、A船から視認することができない島陰などから接近してくる船舶の動静を報告させるなどの警戒業務を行わせていた。
- (3) 水先人は、20時19分ごろ、C船から、B船が太濃地島と上濃地島の間を航行して港内航路に入航する態勢である旨の報告を受け、B船と連絡がとれたら、B船を港内航路に入航させてA船の前路を左方に横切らせた後、左舷対左舷で通過させてもよいかとの問い合わせを受けた。
- (4) 水先人は、B船を視認できなかったが、これまでも他船に前路を横切らせたことがあり、信頼できるC船からの申出であり、問題ないものと思い、B船を港内航路に入航させ、A船の前路を横切って左舷対左舷で通過することを了承した。
- (5) 水先人は、20時20分30秒ごろ、B船が視認できるようになり、その後、衝突のおそれが生じていることを知り、右舵5°で右転を始めたが、同船の方位変化が小さいことを感じていた。

- (6) B船は、速力を上げて港内航路をほぼ直角に航行していた。
- (7) C船は、B船に更に増速するよう要請した。
- (8) 水先人は、20時23分ごろ、B船が船首左方に変った後、左舵10°を発令したが、第3号灯浮標に接近する状況となり、20時23分55秒に左舵一杯を発令したが、右舷船尾が第3号灯浮標に接触するおそれが生じたので、20時24分56秒に右舵一杯を発令し、第3号灯浮標との接触を回避した。
- (9) 水先人は、第3号灯浮標との接触を回避したが、上濃地島に接近したことから、左舵一杯とした。
- (10) 船長Aは、その時、乗揚の危険を感じて自ら機関を停止し、その後、後進にかけていた。
- (11) A船は、その後、減速しながら、左転を続け、港内航路を外れて上濃地島北岸の浅所に向けて航行することとなり、同浅所に乗り揚げた。
- (12) A船は、乗揚の約40分後、上げ潮で自然に離礁し、現場を離れて錨泊した。

（付図1 推定航行経路図、付図2 推定航行経路図（方位変化）、付図3 A船の操舵状況、付図4 乗揚時の状況、付表1 A船のAIS記録、付表2 VDR記録、写真1 A船の右舷船首、写真2 A船の船尾 参照）

（付図1 推定航行経路図、付図2 推定航行経路図（方位変化） 参照）

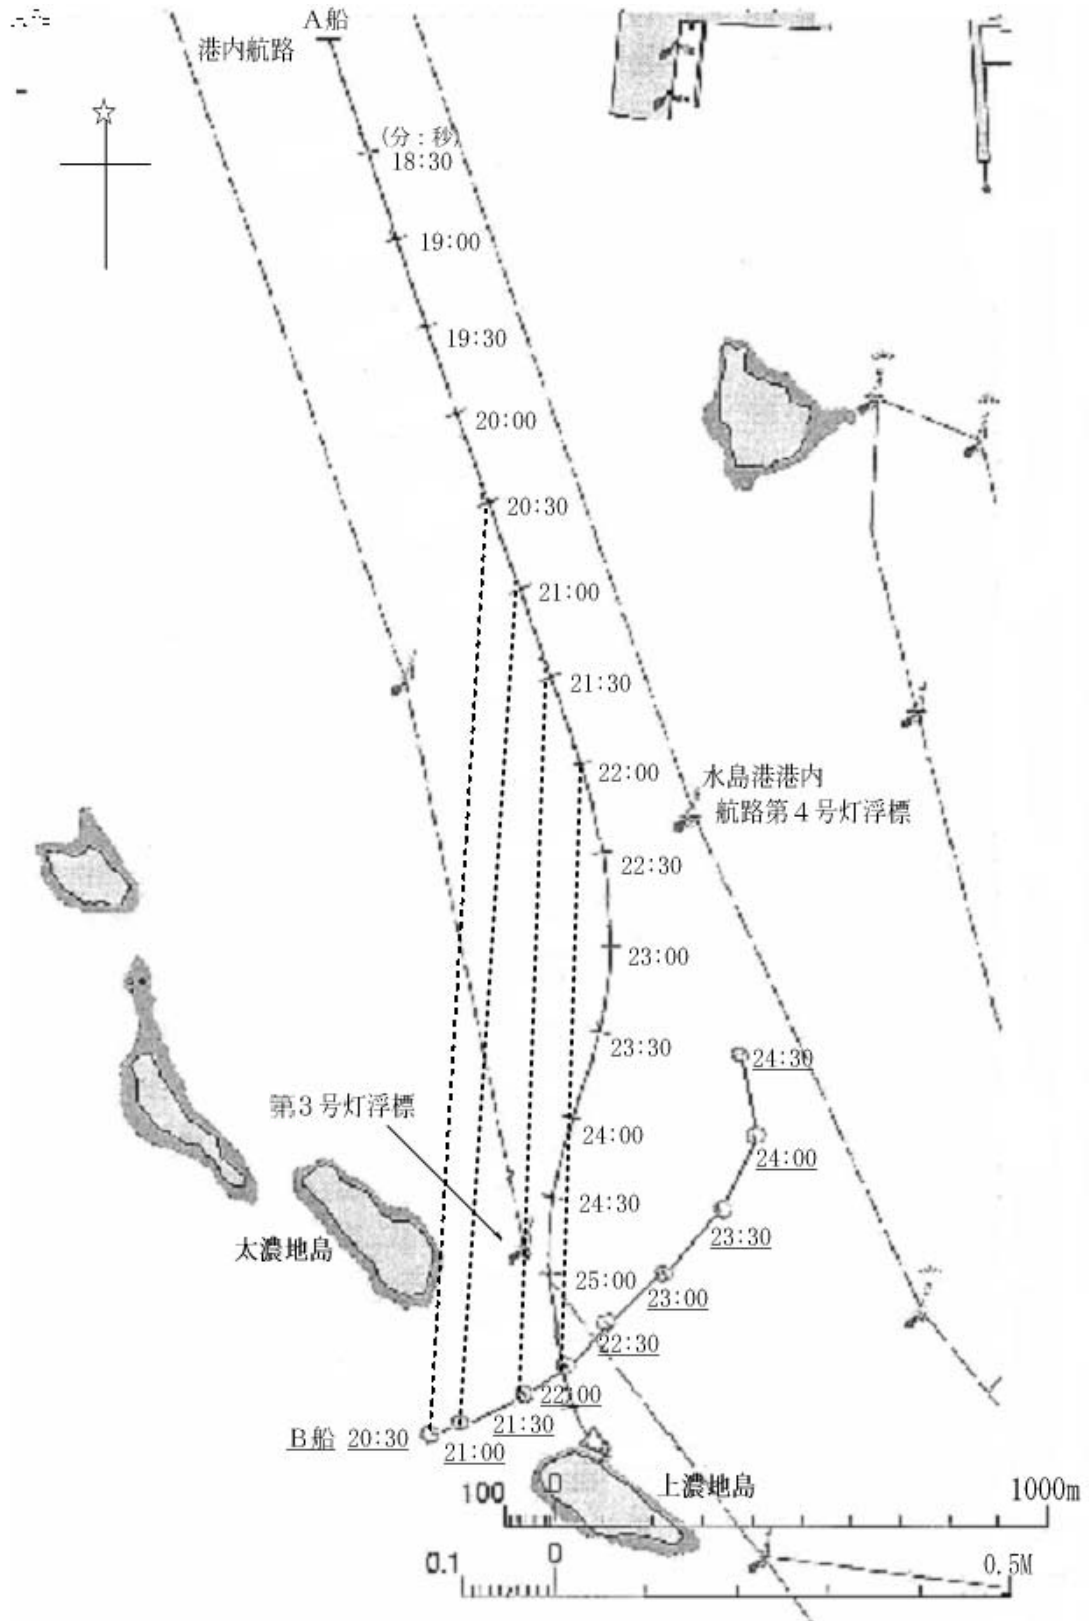
付図2 推定航行経路図 (方位変化)

2.1 から、水先人は、20時20分30秒から20時22分00秒の間、A船とB船の互いの方位に変化が見られなかったことから、衝突のおそれを感じていたものと考えられる。

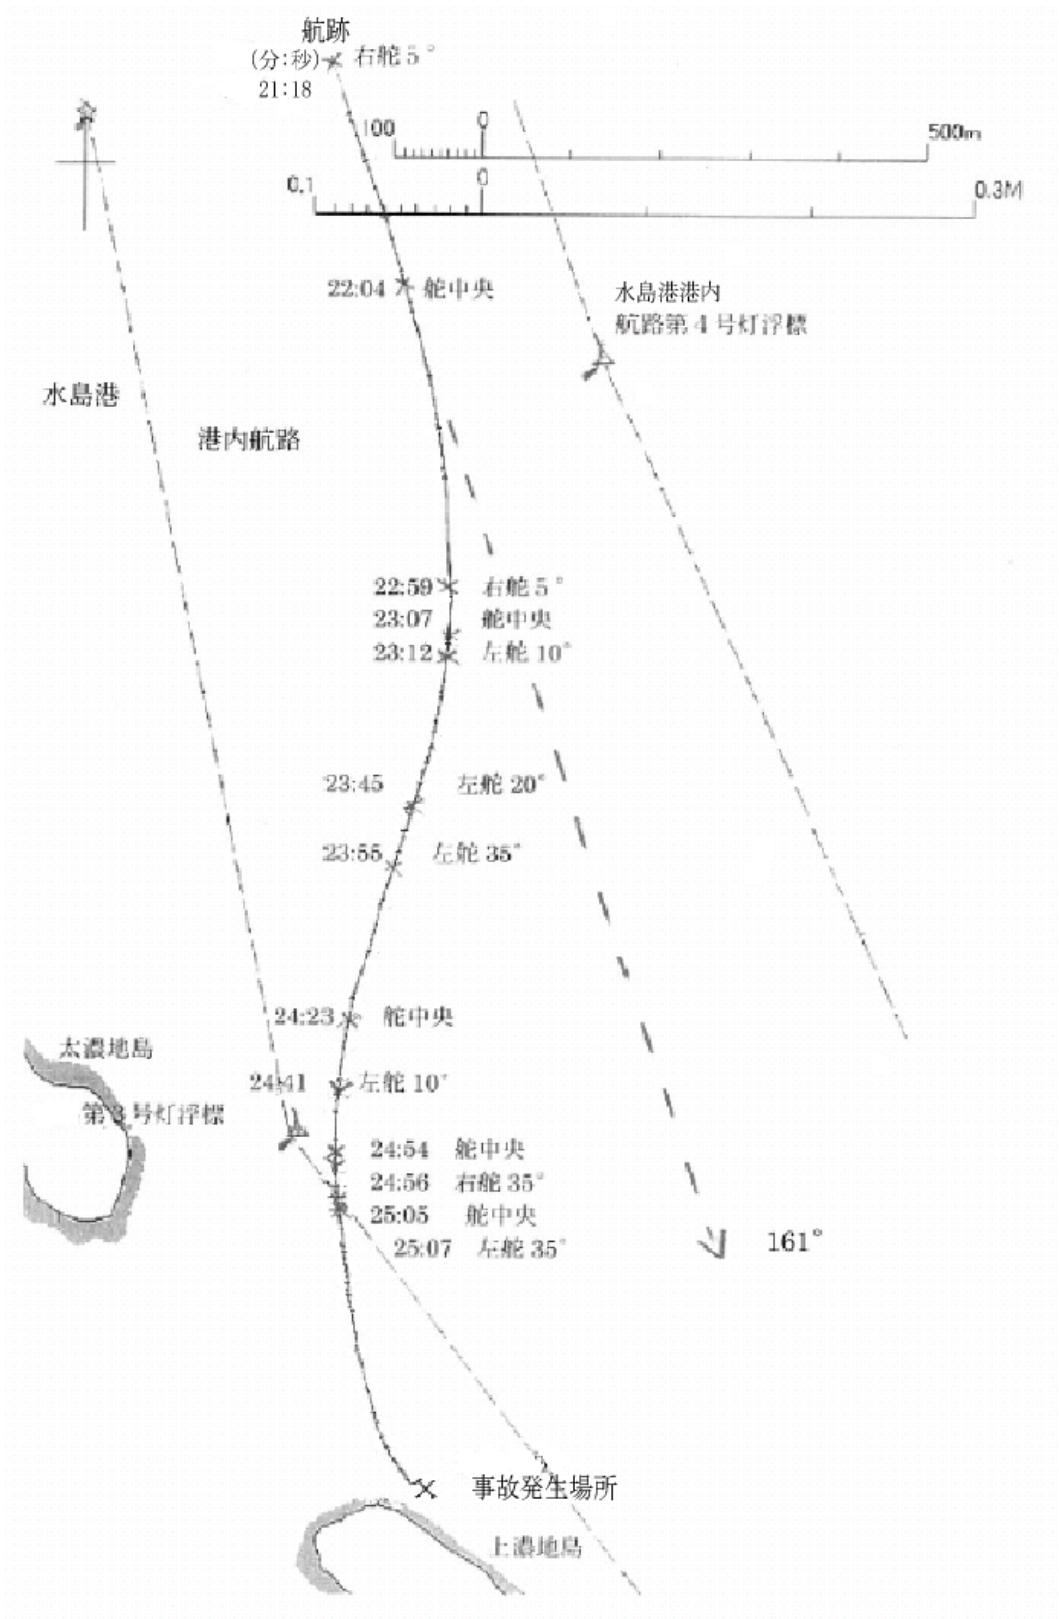
付図3 A船の操舵状況

- (6) 水先人は、20時23分ごろ、B船が船首左方に変った後、左舵10°を発令したが、第3号灯浮標に接近する状況となり、左舵一杯、その後、右舵一杯を発令して同灯浮標との接触を回避した。
- (7) 水先人は、B船を港内航路に入航させ、A船の前路を横切って左舷対左舷で通過することを了承したことから、B船との衝突のおそれが生じ、B船が船首左方に変わるまで右転を続け、また、潮流により右方に流され、右回頭する力を受けていたことから、第3号灯浮標に接近し、第3号灯浮標との接触は回避できたが、上濃地島に接近することとなった。

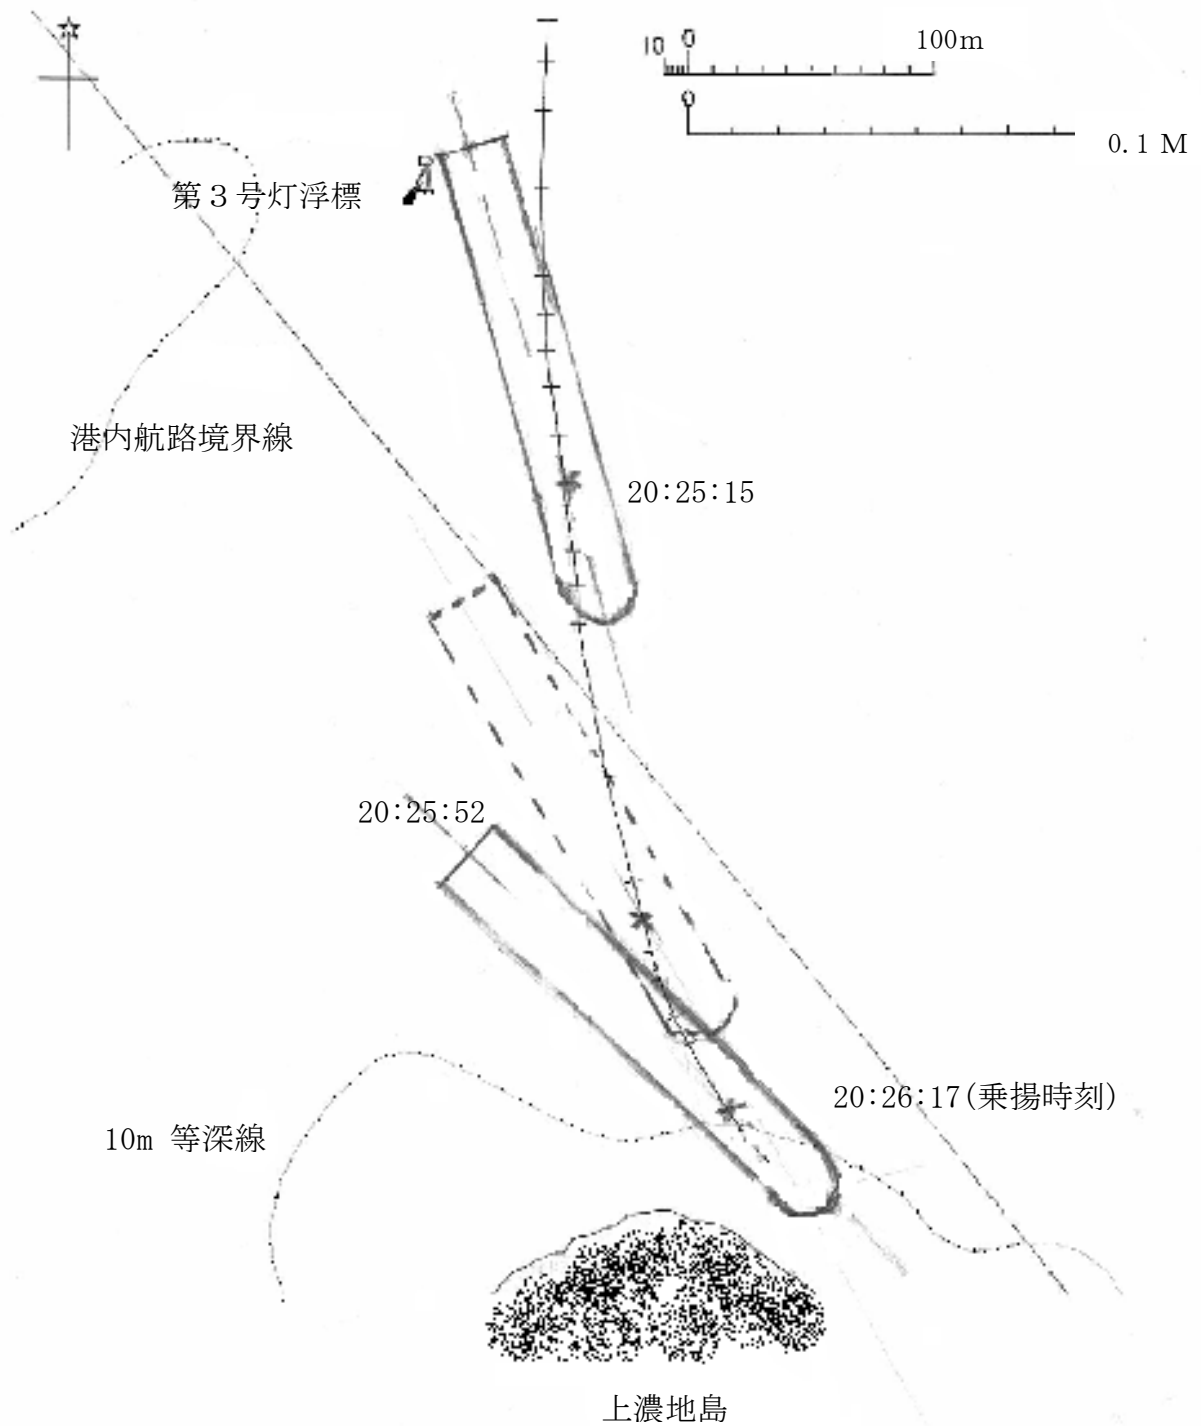
付図4 乗揚時の状況

2.1から、A船は、船首方位約134°及び速力約6.7knで乗り揚げたものと考えられる。

2.1から、本事故の発生日時は、平成22年4月16日20時26分ごろで、事故発生場所は、水島港西1号防波堤灯台から140°1.92M付近の上濃地島北岸の浅所であったものと考えられる。

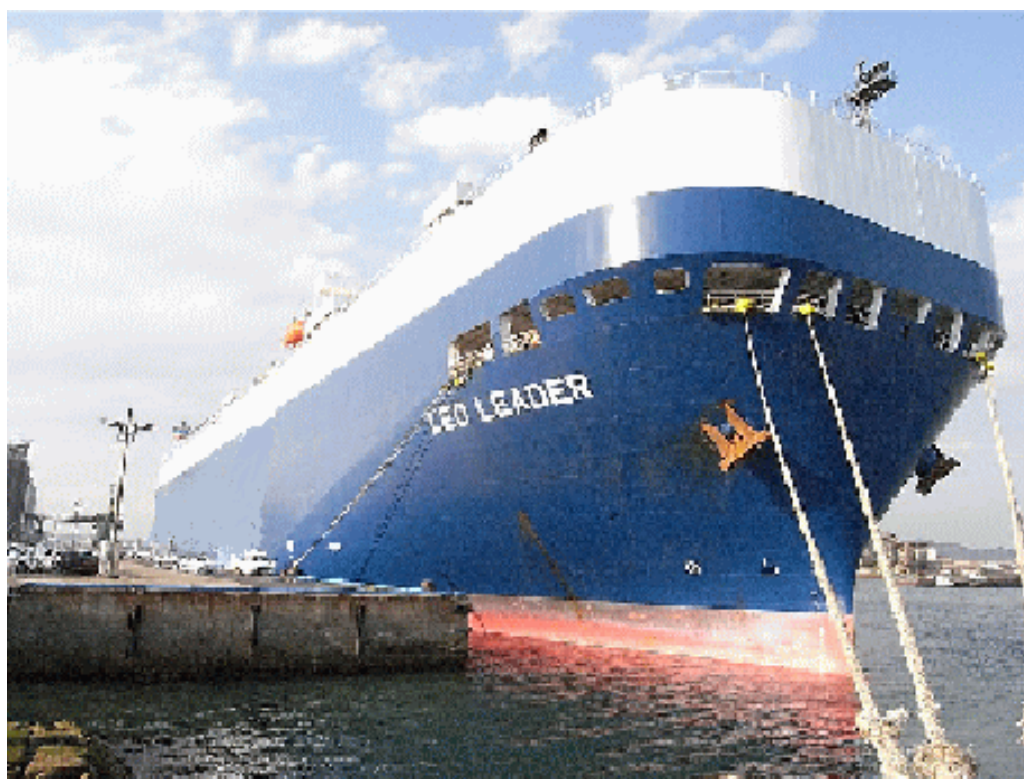
写真1 A船の右舷船首

船舶管理者の口述によれば、A船には、球状船首下部に破口及び船首から3番バラストタンクまでの船底外板に凹損を伴う擦過傷が生じた。

2.3から、A船には、球状船首下部に破口及び船首から3番バラストタンクまでの船底外板に凹損を伴う擦過傷が生じたものと考えられる。

A船は、長崎県佐世保市佐世保港の造船所において修理された。
