船舶事故調査報告書

事故種類	衝突
発生日時	平成23年7月16日（土） 11時50分ごろ
発生場所	岡山県瀬戸内市西脇海水浴場沖 瀬戸内市所在の蓬崎 ^{よもぎさき} 灯台から真方位232° 800m付近 （概位 北緯34° 35.6′ 東経134° 07.5）
事故調査の経過	平成23年7月19日、本事故の調査を担当する主管調査官（広島事務所）ほか1人の地方事故調査官を指名した。 原因関係者から意見聴取を行った。
事実情報 船種船名、総トン数 船舶番号、船舶所有者等 L×B×D、船質 機関、出力、進水等	A プレジャーボート ^{かい} 魁、1.5トン 271-36745岡山、有限会社長谷川商店 5.96m (Lr) × 2.25m × 1.09m、FRP ガソリン機関、110.30kW、平成19年3月 B 水上オートバイ ^{あつみ} 敦美I世、0.1トン 271-35143岡山、個人所有 2.51m (Lr) × 1.05m × 0.43m、FRP ガソリン機関、106.65kW、平成14年5月
乗組員等に関する情報	A 船長A 男性 32歳 二級小型船舶操縦士 免許登録日 平成18年12月18日 免許証交付日 平成18年12月18日 （平成23年12月17日まで有効） B 船長B 男性 32歳 二級小型船舶操縦士・特殊小型船舶操縦士・特定 免許登録日 平成9年9月25日 免許証交付日 平成19年5月29日 （平成24年9月24日まで有効） 同乗者B 女性 16歳 操縦免許なし
死傷者等	重傷 1人（同乗者B）
損傷	A 正船首下部に長さ10cm幅1.5cmの裂傷 B 操縦ハンドル曲損、右舷側ステップに長さ30cm及び右舷側に10cmの亀裂
事故の経過	A船は、船長A及びB船所有者ほか2人が乗船し、船長B及び同乗者Bが乗船したB船と3人が乗船した他の水上オートバイと共に、岡山県備前市所在のマリーナを発し、瀬戸内市長島に寄り、その後、西脇海水浴場に向けて航行した。

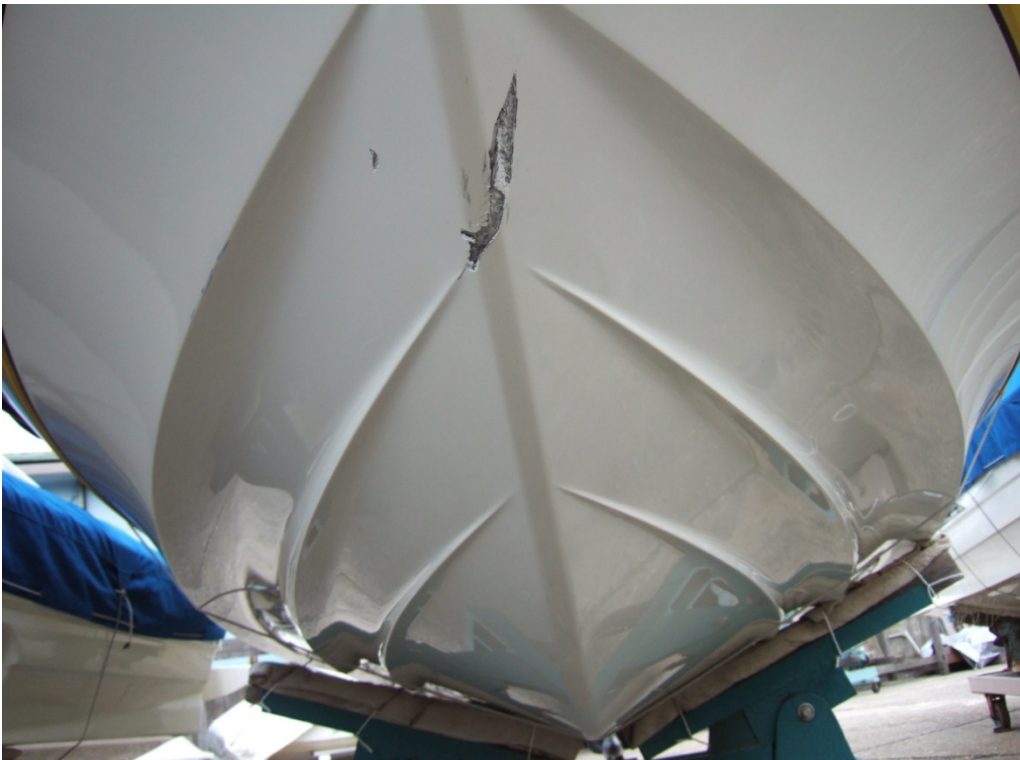
写真2 A船損傷部

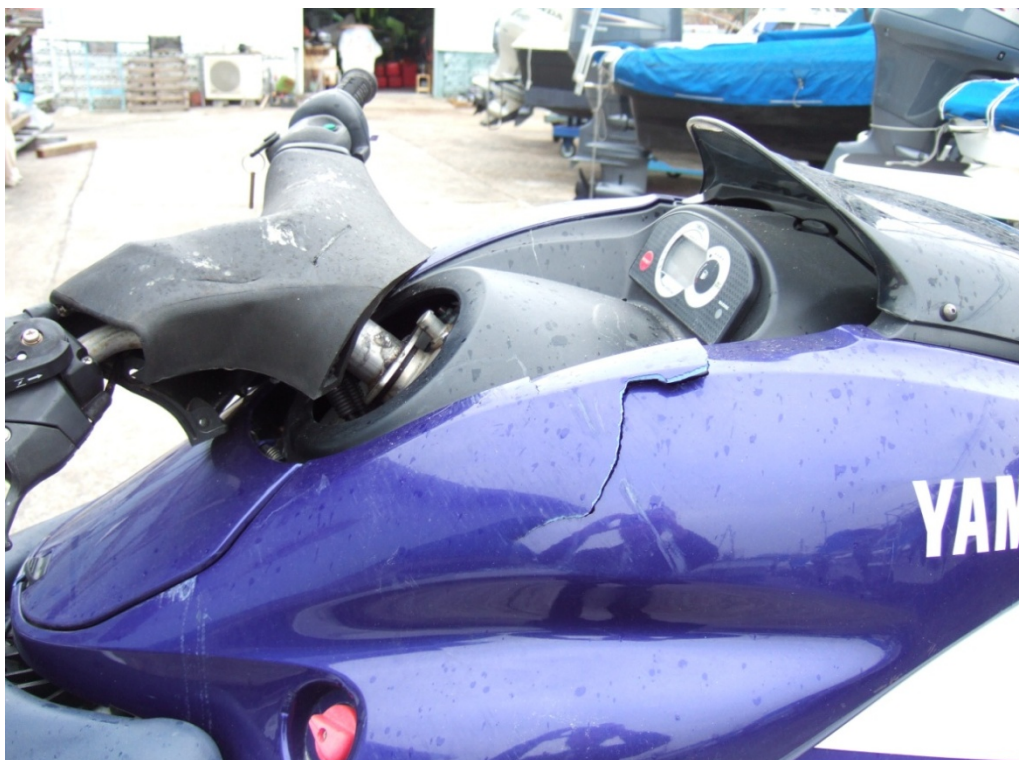
写真4 B船損傷部
